Elaborát „Výsledky kontroly zrozumiteľnosti, úplnosti a kvality dopravného značenia na cestách I. triedy v SR v roku 2010“ bola spracovaná v rámci kontraktu pre MDPT SR a je na Slovenskej správe ciest zaevidovaná pod číslom 23431/0030/2010.

## VÝSLEDKY KONTROLY ZROZUMITEĽNOSTI, ÚPLNOSTI A KVALITY DOPRAVNÉHO ZNAČENIA NA CESTÁCH I. TRIEDY V SR

Predmetom predkladaného elaborátu je poukázať na zistené nedostatky v dopravnom značení na cestách I. triedy v Prešovskom a Košickom kraji a to z hľadiska zrozumiteľnosti, úplnosti a kvality dopravných značiek.

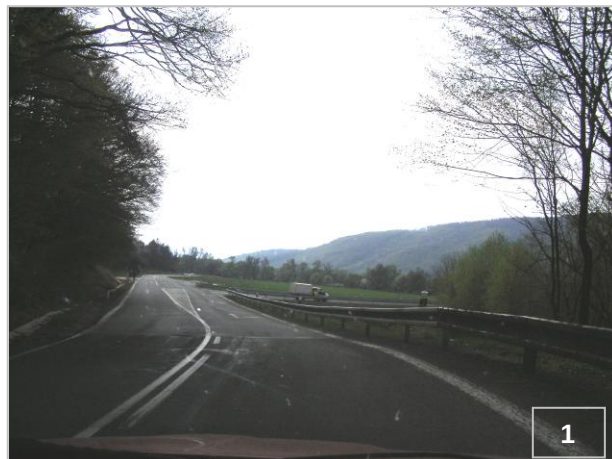
- pred križovatkou v smere Vranov nad Topľou chýba zvislá informatívna smerová značka IS 18a, ktorá má informovať vodičov na cieľ Vyšná a Nižná Olšava – vid' foto 1.

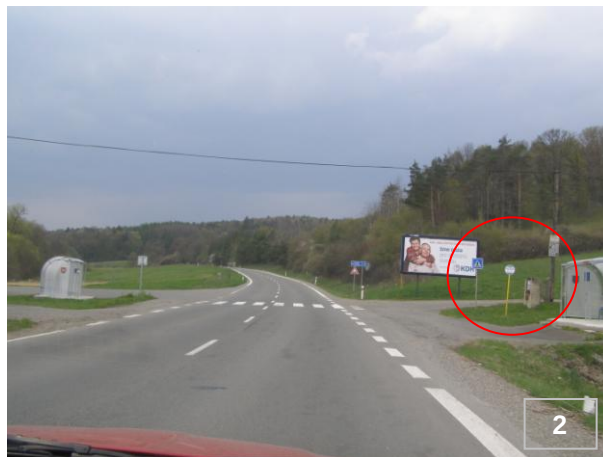
- pred križovatkou v smere Stropkov chýba zvislá informatívna smerová značka IS 18a, ktorá má informovať vodičov na ciele R.O.Domaša a Kelča – vid' foto 2
- Zvislá dopravná značka (ZDZ) IP6 (prieťah pre chodcov) nie je v predmetnej križovatke umiestnená v zmysle Zásad pre používanie dopravného značenia na pozemných komunikáciách. V zmysle zásad má byť ZDZ umiestnená maximálne 2 m od vodiacej čiary V4 - vid' foto 2.

- Doplniť dopravnú značku IS 18a s cieľmi R.O. Domaša, Kelča
- Keďže dopravná značka IP 6 je kvôli autobusovej zastávke odsunutá mimo zorný uhol vodiča, odporúčame umiestniť ZDZ do úrovne plnej vodiacej čiary vo vzdialenosti 0,50 m od vodiacej čiary a pod ZDZ umiestniť dodatkovú tabuľku E2 - 50 m.

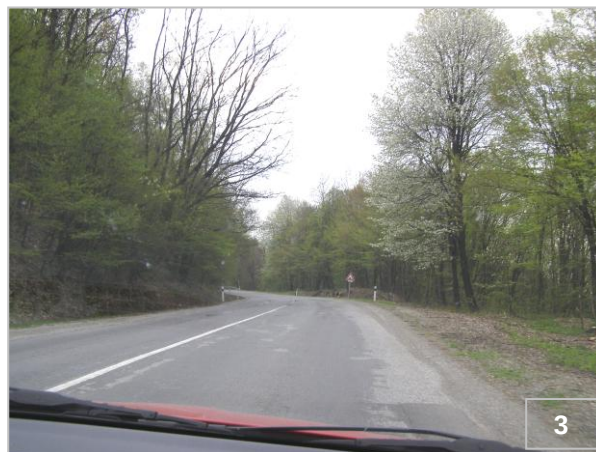
- v úseku je v nevyhovujúcom stave vodorovné dopravné značenie – chýbajú vodiace čiary V4 – vid' foto 3.

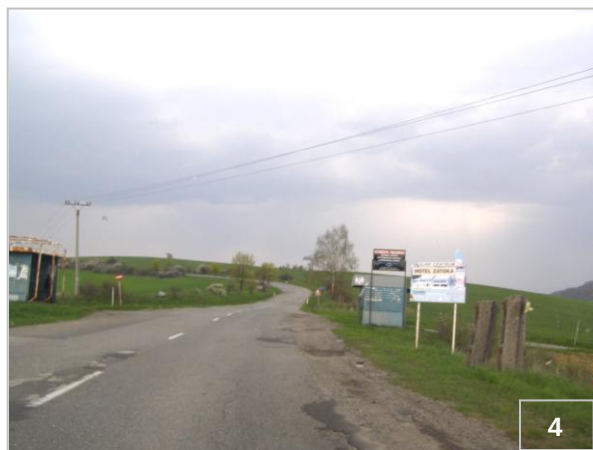
- pred križovatkou v smere Stropkov chýba zvislá informatívna smerová značka IS 18a, ktorá má informovať vodičov na ciele R.O.Domaša a Eva a ZDZ IS17a s cieľom Holčíkovce – vid' foto 4.

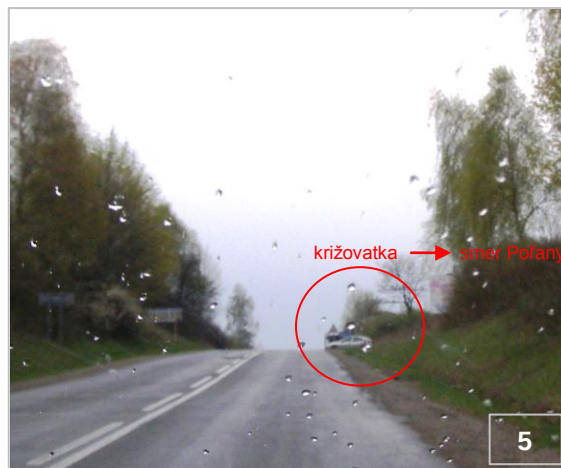
- pred križovatkou v smere Vranov nad Topľou chýba zvislá informatívna smerová značka IS 18a, ktorá má informovať vodičov na ciele R.O. Domaša a Poľany – viď foto 5.

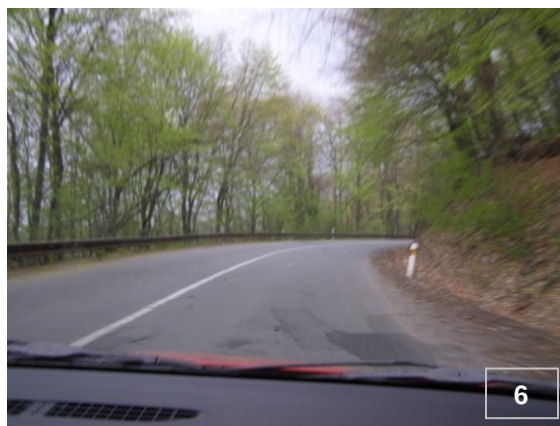
- v úseku chýba vodiaca čiara V4 – viď foto 6.
- v úseku 9,00 – 7,000 v ktorom vedie cesta pri rieke Ondave, sa nachádza zvodidlo v nevyhovujúcom stave – je zhrdzavené a na niektorých miestach poškodené, čím stráca svoju záchytnú funkciu.

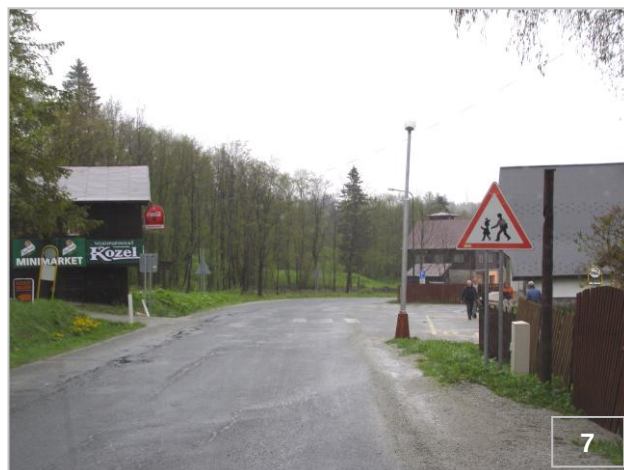
- priechod pre chodcov pri minimarkete a poštou nie je v smere Spišská Belá označený zvislou dopravnou značkou (ZDZ) IP 6 – viď foto 7.

- ZDZ IP 6 odporúčame osadiť na stĺp verejného osvetlenia

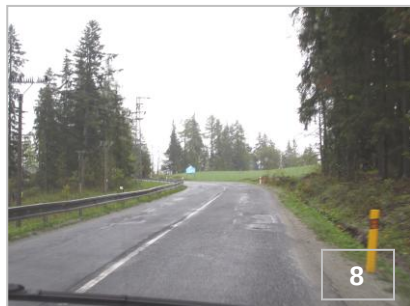
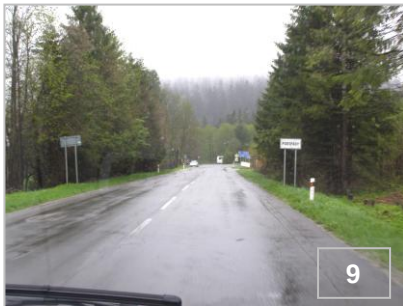
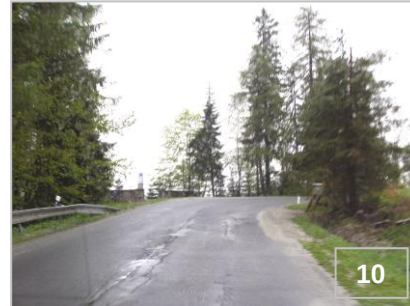
- v celom úseku nie je na vozovke vodorovné dopravné značenie V4 – vodiaca čiara – vid' foto 8 - 10, v niektorých úsekoch nie je ani VDZ V1a resp. V2a - pozdĺžna súvislá alebo prerušovaná čiara – vid' foto 10. V úseku 138,0000 – 140,000 v zákrutách chýbajú smerové stĺpiky.

- obnova vodorovného dopravného značenia
- doplnenie vodiacich prvkov vo forme smerových stĺpikov a odraziek na zvodidlá

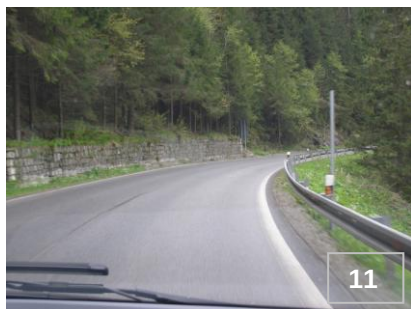
- do zákrut v úseku (vid' foto 11 - 13) odporúčame z hľadiska bezpečnosti osadiť dopravné zariadenia Z 3b, alebo v zákrutách zvýšiť počet smerových stĺpikov
- cesta je v úseku km 125,000 - 123,000 vedená v skalnom záreze, z ktorého padajú na cestu úlomky skál. V smere Spišská Belá treba doplniť výstražnú ZDZ A 20 – padajúce kamene a pod značku tiež osadiť dodatkovú tabuľku E2 s uvedením dĺžky úseku, v ktorom môžu kamene na vozovku padať. V smere Ždiar je potrebné tiež osadiť pod ZDZ A 20 dodatkovú tabuľku s dĺžkou problémového úseku.

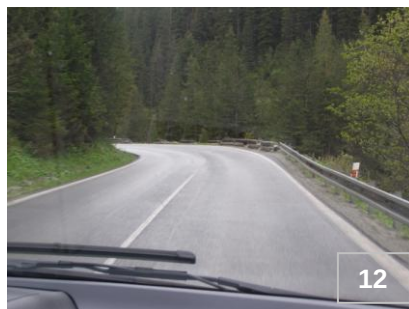
na kamenný oporný múr odporúčame osadiť reflexmé prvky

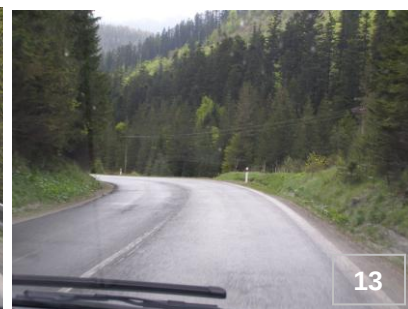
na kamennú zábranu odporúčame osadiť reflexmé prvky

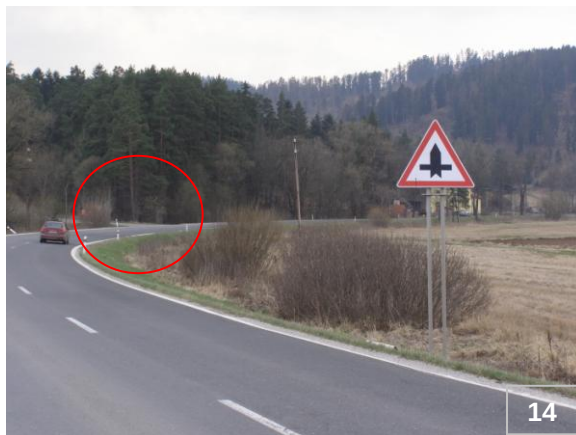
- Na pripájanie účelovej komunikácie na cestu I/67 upozorňuje dopravná značka upravujúca prednosť P5. Vhodnejšou dopravnou značkou by bola dopravná značka P6, ktorá by informovala vodiča o konkrétnom tvare križovatky – vid' foto14.

- Výmena dopravnej značky P5 za dopravnú značku P6 alebo doplniť DZ P5 o dodatkovú tabuľku P12.

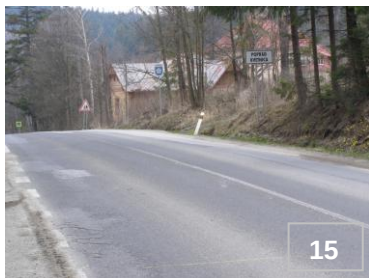
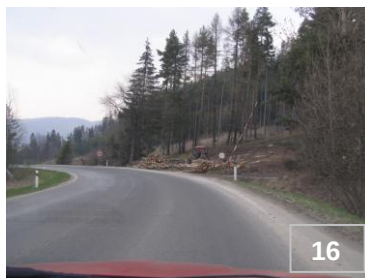
- V úseku sú nevyhovujúce vodorovné dopravné značky V1a – V4 – vid' foto 15 -20.

- v úseku, ktorý je charakteristický prudkými zákrutami chýbajú dopravné značky Z 3b resp. Z 3a – vid' foto 17 - 20.

- Obnova vodorovných dopravných značiek, doplnenie dopravných značiek Z 3b resp. Z 3a,
- osadenie zvodidiel popri krajnici ako ochranu pred pevnou prekážkou, ktorú v tomto prípade tvoria stromy v predmetnom úseku, alebo odstránenie stromov

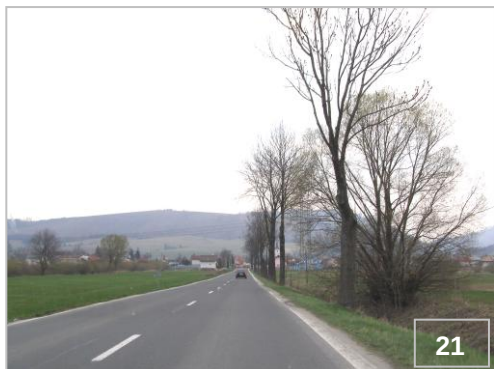
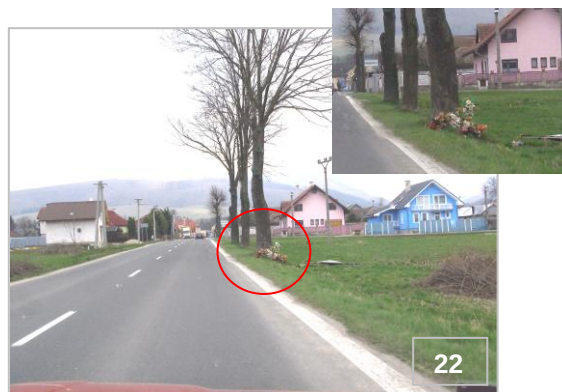
- v rizikovom ochrannom pásme cesty I/67 pred obcou Hranovnica t.j. v pásme do 4,5 m od hrany príslušného pásu komunikácie sa nachádzajú vzrastlé stromy, ktoré tvoria, v zmysle § 20 zákona 135/1961 Zb. o pozemných komunikáciách a podľa vykonávacej vyhlášky k cestnému zákonu č. 35/1984, pevnú prekážku cesty – vid' foto 21 a 22.

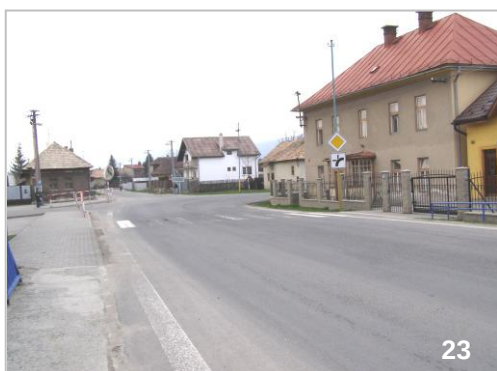
- V obci sú dva priechody pre chodcov, ktoré nie sú označené dopravnou značkou IP 6 (priechod pre chodcov) – vid' foto 23 a 24 a tiež chýba vodorovná dopravná značka priechodu pre chodcov (foto 23)

➤ priechod pre chodcov pri kostole

- v strede vozovky je nevyhovujúca (zodratá) pozdĺžna čiara V 1 a V2 – vid' foto 23, 24.

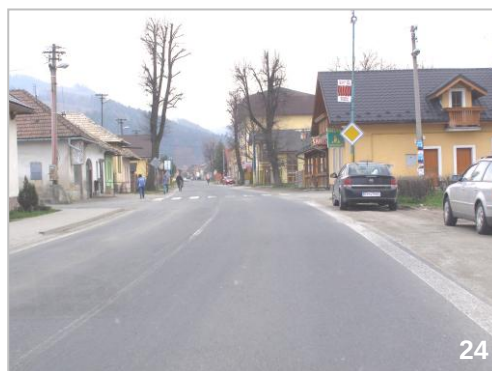
➤ priechod pre chodcov pri reštaurácii Delta

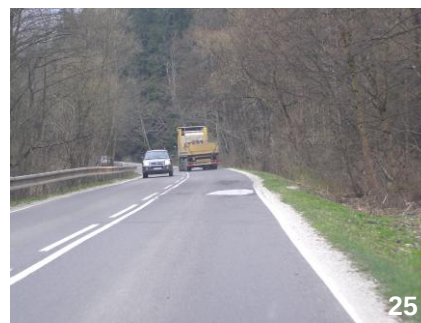
25

- v úseku chýbajú smerové stĺpiky - vid' foto 25.
- pred pravostrannou stykovou križovatkou s cestou smerujúcou k areálu Školy v prírode A. Sládkoviča je tvarom nevyhovujúca dopravná značka upravujúca prednosť P5 – vid' foto 26.

- doplniť chýbajúce smerové stĺpiky vedľa krajnice cesty resp. doplniť odrazky na zvodidlá popri ceste.
- Výmena dopravnej značky P5 za dopravnú značku P6 alebo doplniť DZ P5 o dodatkovú tabuľku P12 so skutočným tvarom križovatky.

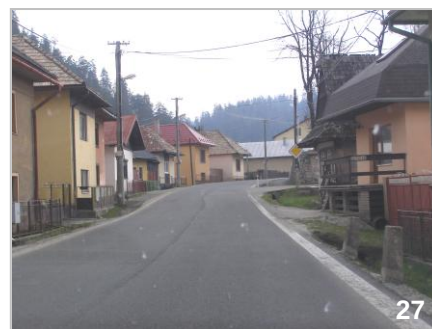
- v celom úseku cesty v obci Vernár chýba vodorovná dopravná značka V1a, V2a - pozdĺžna čiara – viď foto 27.

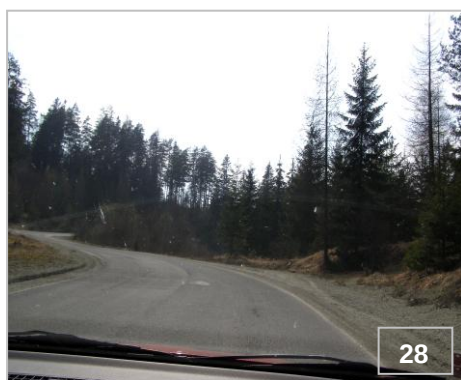
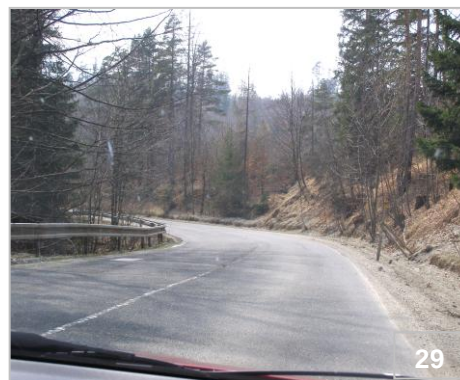
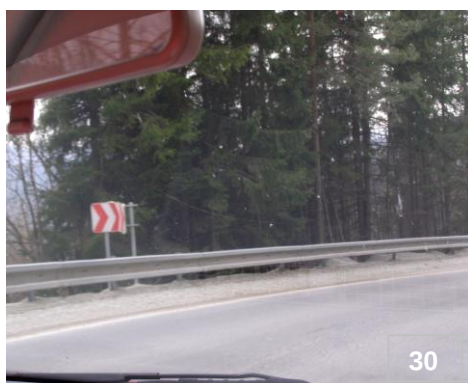
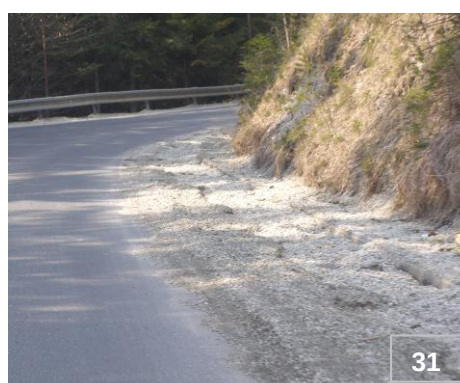
- v úseku cesty cez horské sedlo chýba pozdĺžna (stredová) čiara V1a, V2a, chýbajú smerové stĺpiky, smerové stĺpiky na zvodidlách sú poškodené, odrazky na zvodidlách chýbajú, poškodené vodiace tabule Z3a, posypový materiál prekrýva pozdĺžnu vodiacu čiaru V4 – viď foto 28 - 31.

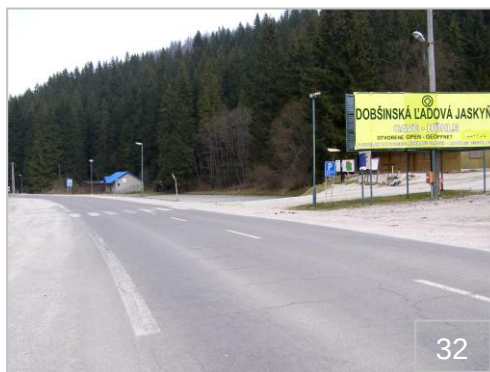
- pri prechode pre chodcov chýba v oboch smeroch zvislá dopravná značka IP 6 (priechod pre chodcov) – viď foto 32.

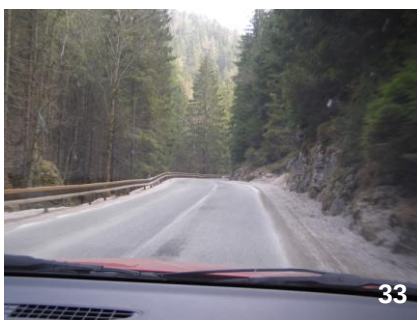
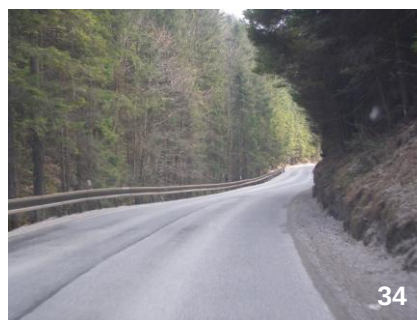
- v úseku cesty chýba pozdĺžna (stredová) čiara V1a, V2a, v zákrutách chýbajú smerové stĺpiky , smerové stĺpiky na zvodidlách sú poškodené, posypový materiál prekryva pozdĺžnu vodiacu čiaru V4 (viď foto 33, 34), v tuneli za obcou Stratená odporúčame zvýšiť vnútorné svetlenie tunela alebo aspoň osadiť reflexné prvky – dopravné gombíky, reflexné odrazky, retroreflexné oko a pod.. Viď foto 35, 36

chýbajúce alebo veľmi slabo vidiace vodorovné dopravné značky (pozdĺžne a vodiace)

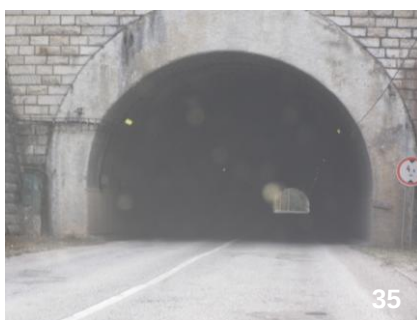
vstup do tunela

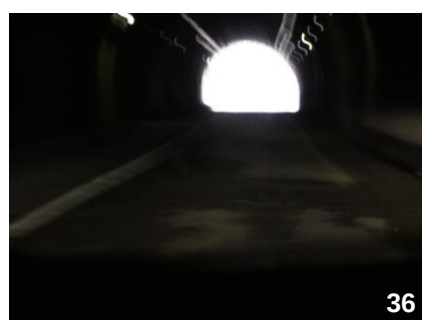
jazda v tuneli bez vodiacich prvkov

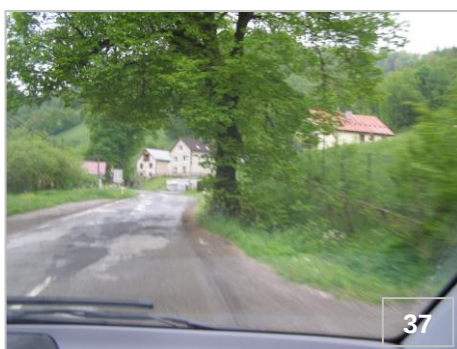
obec Mníšek nad Popradom

- v úseku km 0,000 – 15,200 sú nevyhovujúcom stave vodorovné dopravné značky V1, V2 a V4 (viď foto 37, 38)

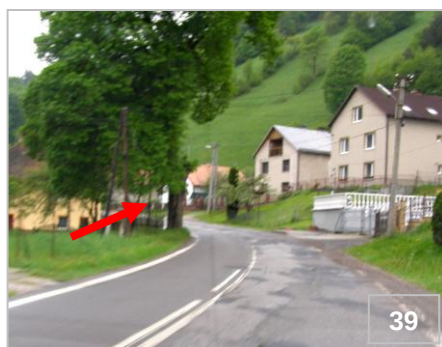
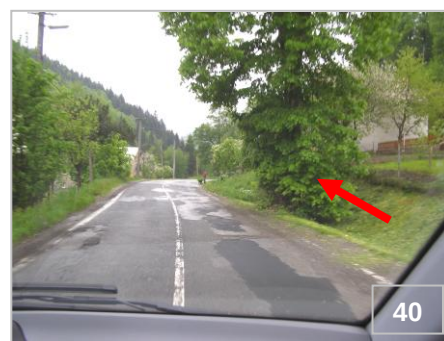
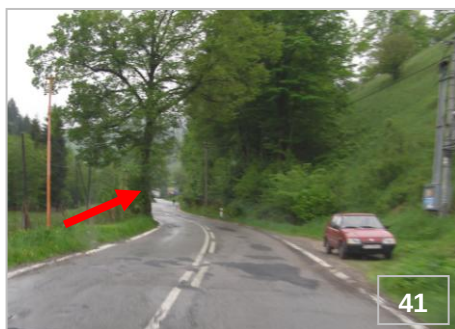
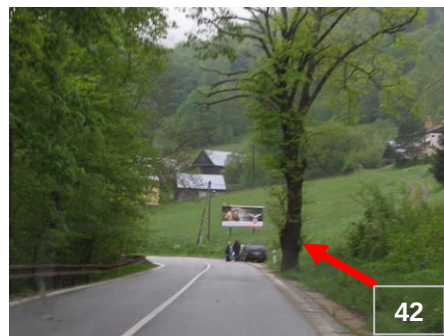
- v úseku km 0,000 – 15,200 nie sú ZDZ IS 32a – kilometrovníky
- v úseku 0,000 – 3,000 vytvárajú stromy, rastúce v tesnej blízkosti vozovky, pevnú prekážku – viď foto 39 – 42.

**Opatrenie :** ochrana pred možným nárazom do stromov formou zvodidiel a osadenie reflexných prvkov na zvodidlá alebo odstránenie stromov,

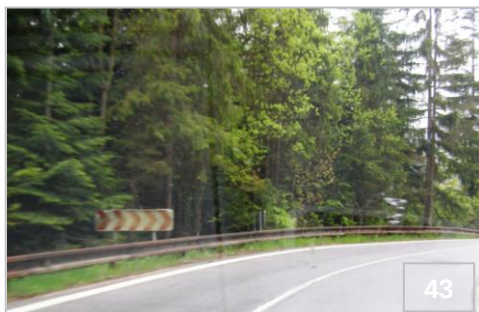
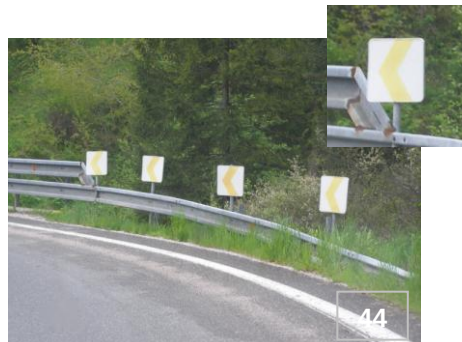
- na základe vizuálnej kontroly, dopravné značky Z3a a Z3b v úseku km 6,000 – 12,000 nespĺňajú požadované parametre týkajúce sa ich viditeľnosti vo dne vid' obr. 43, 44. Odporúčame premerať chromatickosť a koeficient jasu  $\beta$  ako i koeficient retroreflexie  $R'$  pre noc týchto zvislých dopravných značiek (ZDZ). V prípade nevyhovujúcich hodnôt, odporúčame ZDZ vymeniť za nové.

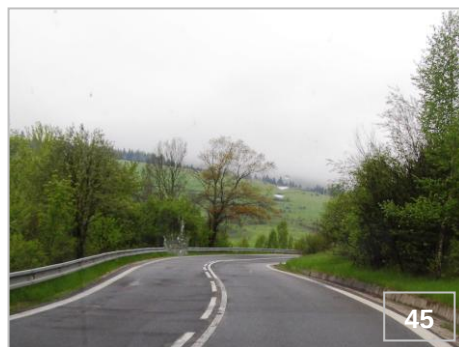
- do zákrut v úseku km 9,000 - 11,000 odporúčame z hľadiska bezpečnosti jazdy, hlavne v nočných hodinách a za nepriaznivých poveternostných podmienok, osadiť ZDZ Z3b. vid' obr. 45, popřípade zvýšiť počet smerových stĺpikov v zákrute.

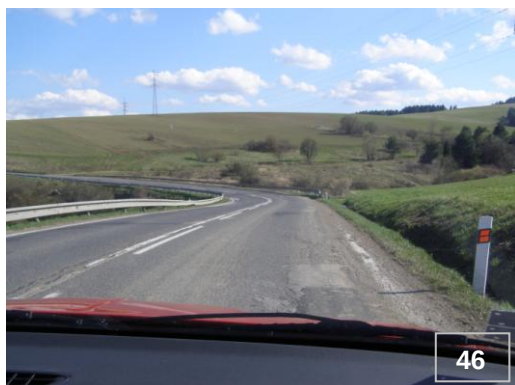
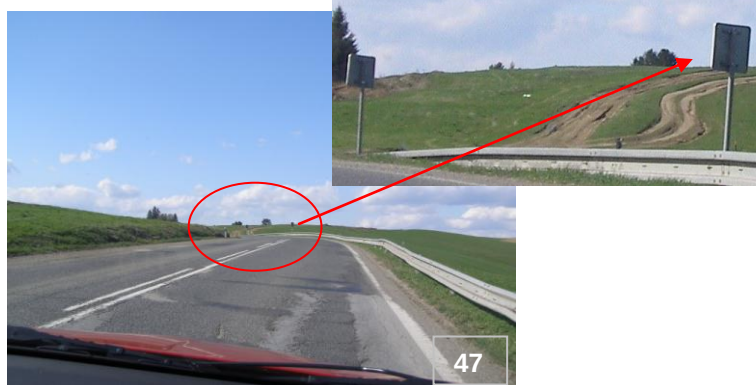
- v úseku km 21,000 – 25,000 z hľadiska bezpečnej jazdy v úseku odporúčame zlepšiť smerové vedenie trasy cesty - do zákrut odporúčame doplniť dopravné zariadenia Z 3b – vodiace tabule – do oboch smerov, v zákrutách odporúčame zvýšiť počet smerových stĺpikov alebo odraziek na zvodidlách, zákrutách obnoviť zoderaté vodorovné vodiace a stredové pozdĺžne čiary V1 – vid' foto 46, 47.

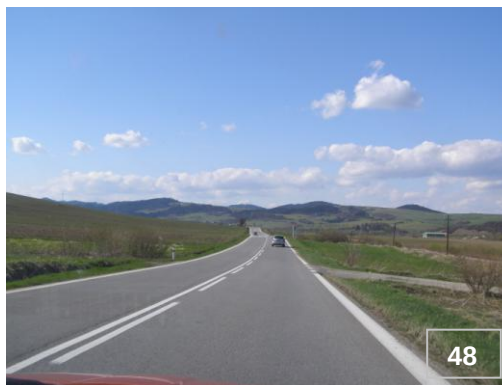
- km 27,000 : do ľavotočivej zákruty pri vstupe do obce Plaveč zo smeru Bardejov odporúčame osadiť dopravné zariadenie Z 3a – vodiaca tabuľa.
- v úseku km 28,000 – 29,000 chýbajú smerové stĺpiky – viď foto 48.

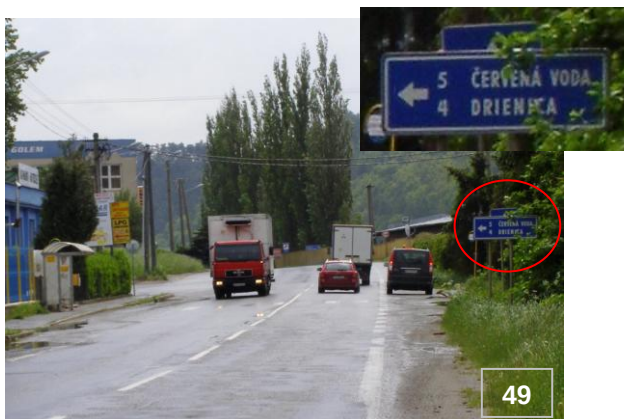
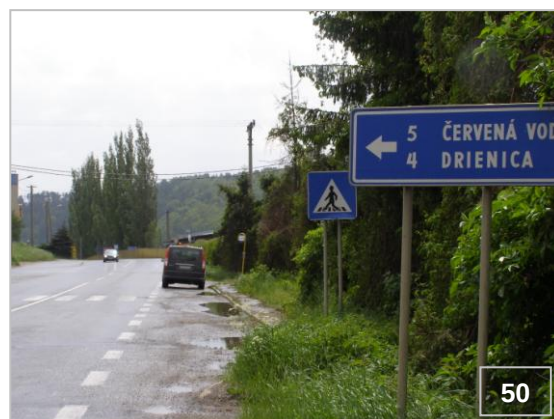
- V zákrute v km cca 37,300 pri Ľubotíne odporúčame osadiť obojsmerne ZDZ A1 – pozor zákruta
- v úseku km 40,000 – 43,000 doplniť smerové stĺpiky a to hlavne v zákrutách.
- úsek km 55,000 – 58,000 :
  - v obci Červenica pri Jakubove na priechode pre chodcov (jeden priechod pred priechodom pri kostole) v smere Prešov chýba ZDZ IP6 – priechod pre chodcov,
  - obci Pečovská Nová Ves obojsmerne osadiť pri priechode pre chodcov ZDZ IP6 – priechod pre chodcov.
- km 61,000 : v meste Sabinov pred križovatkou s cestou III/543015 v smere Prešov pri firme Ekosvip je ZDZ IP6 - priechod pre chodcov, v smere jazdy clonená informatívnou smerovou dopravnou značkou IS 18b, ktorá je pred ZDZ IP6 osadená len cca 5 m – viď foto 49, 50. Z tohto dôvodu nemusí byť ZDZ IP6 vodičom postrehnuteľná včas.  
V smere do Starej Ľubovne ZDZ IP6 nie je osadená vôbec.

**Opatrenie** : Keďže ZDZ IS 18b môže byť v zmysle „Zásad pre používanie dopravného značenia na PK“ umiestnená v obci 50 – 100 m pred hranicou križovatky a min. vzdialenosť osadzovania ZDZ v obci je 10 m, odporúčame ZDZ IS18b osadiť vo väčšej vzdialenosti pred križovatkou. V smere do Starej Ľubovne treba osadiť ZDZ IP 6.

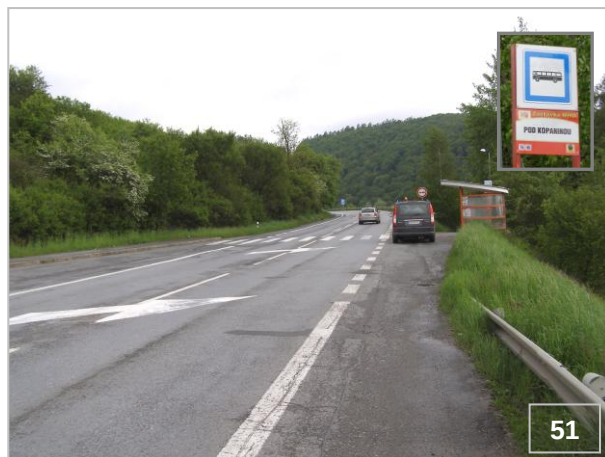
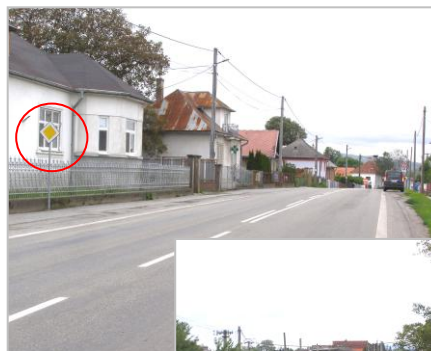
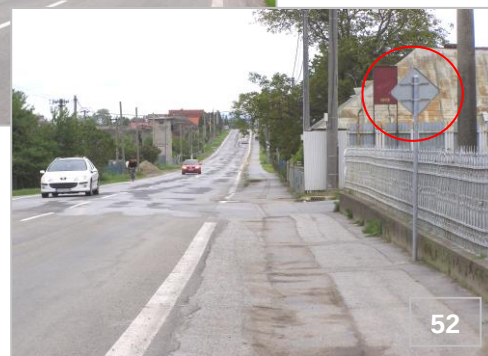
- km 71,000 : pred zákrutou odporúčame osadiť v oboch smeroch výstražnú ZDZ A1 - zákruta
- km 75,000 : cca 100 m pred zákrutou v km 75,000 pri obci Veľký Šariš pri zastávke HD sa nachádza priechod pre chodcov, ktorý nie je označený ZDZ IP6 – viď foto 51.
- úsek km 85,000 – 86,000 : v obci Haniska je potrebné doplniť k ZDZ A 27 až A 29 – železničné priecestie dodatkovú tabuľku E 5a, ktorá by upozorňovala vodičov, že železničné priecestie sa nachádza na železničnej trati súbežnej s cestnou komunikáciou a tiež aj na vzdialenosť tohto priecestia od cestnej komunikácie.
- úsek km 97,000 – 98,000 : v obci Lemešany je dopravná značka D8 – hlavná cesta otočená do protismeru – viď foto 52.
- km cca 99,000: v obci Janovík presunúť ZDZ IP6 priechod pre chodcov do úrovne vodorovnej dopravnej značky V 6a - priechod pre chodcov.

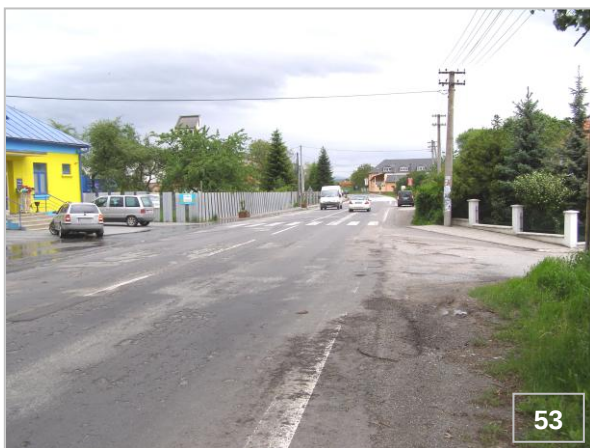
- cca km 104,300 : priechod pre chodcov V 6a pri vstupe do obce Budimír zo smeru od Košíc, nie je označený aj ZDZ IP6 obojsmerne – viď foto 53.

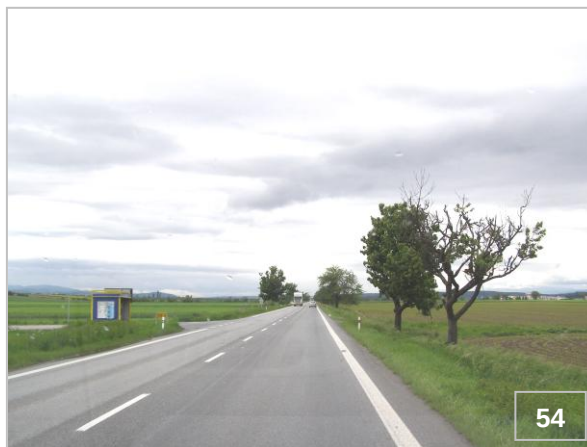
- km 124,000 : pred križovatkou cesty I/68 s účelovou komunikáciou nie je osadená zvislá dopravná značka P6 – križovatka s vedľajšou cestou – vid' foto 54.
- km 133,500 : pred križovatkou s cestou III/068030 v smere od štátnej hranice Milhošť chýba zvislá dopravná značka P6 – križovatka s vedľajšou cestou.

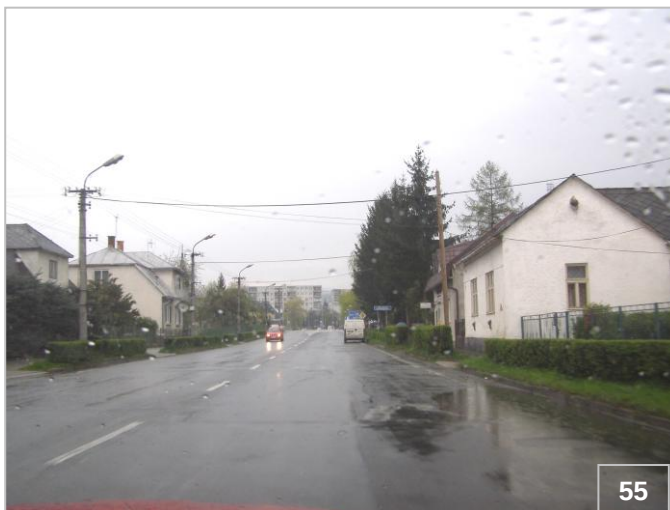
- v úseku nespĺňa šírka jazdných pruhov normou stanovené hodnoty – vid' foto 55. Zistená podstatne väčšia šírka jazdných pruhov podnecuje vodičov k rýchlosti vyššej ako je zákonom o cestnej premávke stanovená dovolená rýchlosť v obci.

- Zúžiť jazdné pruhy na normovú šírku t.j. 3,5 m a zvýšnú časť vozovky, od vonkajšieho okraja jazdného pruhu po obrubník, využiť ako parkovací resp. cyklistický pruh.

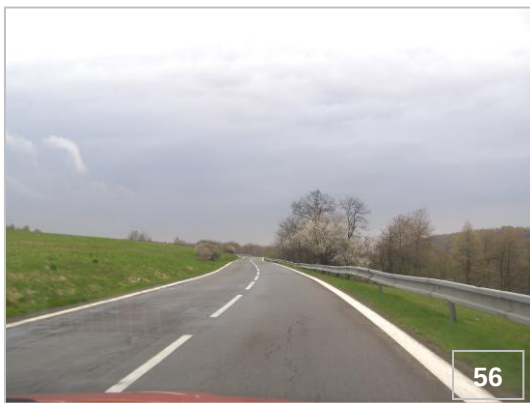
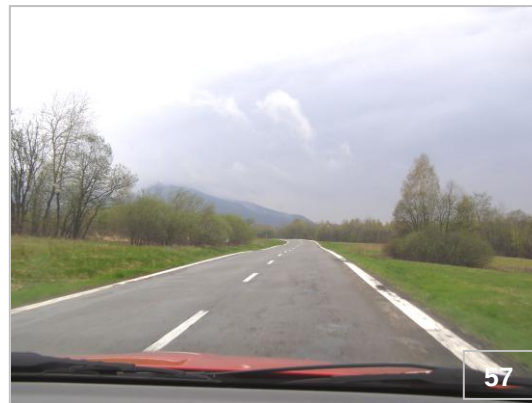
- v úseku chýba smerové vedenie trasy cesty vo forme smerových stĺpikov a odraziek na zvodidlách a tiež ZDZ IS 32a - kilometrovníky ( vid' foto 56, 57).

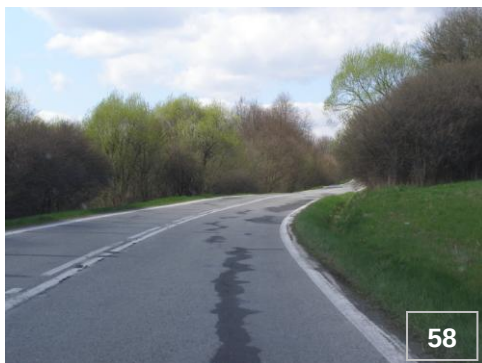
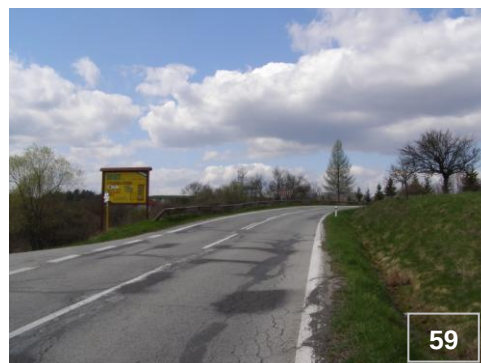
- v úseku chýbajú kilometrovníky, smerové stĺpiky a na zvodidlách odrazky, ktoré majú informovať vodiča o smerovom vedení cesty hlavne v nepriaznivom počasí a počas zníženej viditeľnosti - viď foto 58, 59.

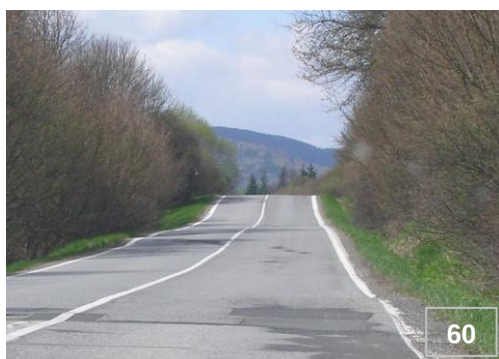
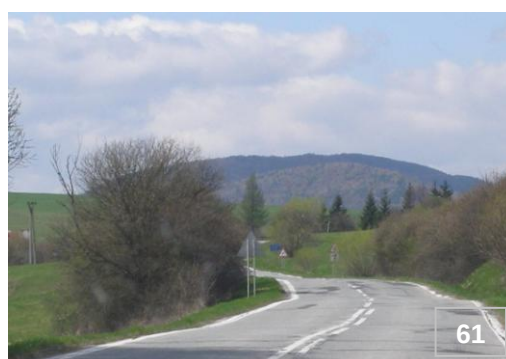
- v km 88,000 - 89,000 sú na ceste značné nerovnosti, ktoré pri dovolenej rýchlosti negatívne ovplyvňujú stabilitu vozidla na vozovke – viď foto 60, 61. Úsek nie je označený ZDZ A 5 - nerovnosť vozovky, odporúčame tiež obmedziť rýchlosť v uvedenom úseku

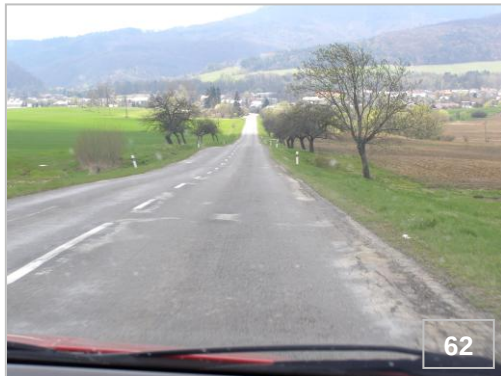
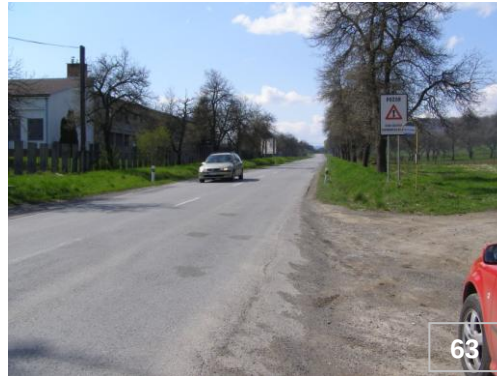
- v úseku chýbajú vodiace čiary V4 a aj stredová čiara je zodratá –vid'. foto 62, 63.

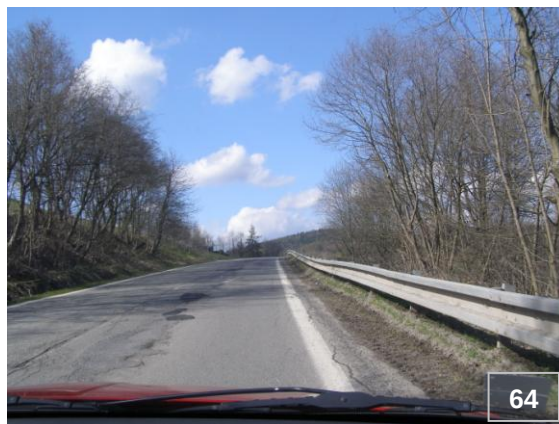
- v úseku s prudkými zákrutami chýbajú vodiace prvky - na zvodidlách odrazky, popri ceste smerové stĺpiky – foto 64.

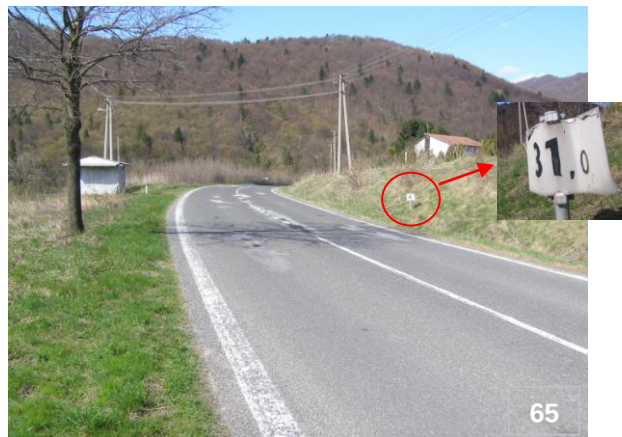
- pred úsekmi so zákrutami chýbajú výstražné ZDZ A1 - zákruta resp. A2 s dodatkovou tabuľkou dĺžky úseku so zákrutami – vid' foto 65, v zákrute chýbajú smerové stĺpiky, do zákruty odporúčame osadiť ZDZ Z 3b – vodiace tabule.
- Aj zvislú dopravnú značku IS 32a – kilometrovník - pre značné poškodenie odporúčame nahradiť novou – vid' foto 65.

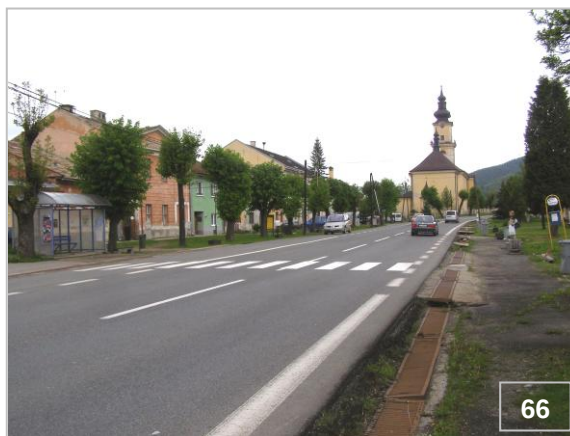
- v úrovni priechodu pre chodcov nie je v oboch smeroch osadená ZDZ IP 6 – priechod pre chodcov – vid' foto 66.

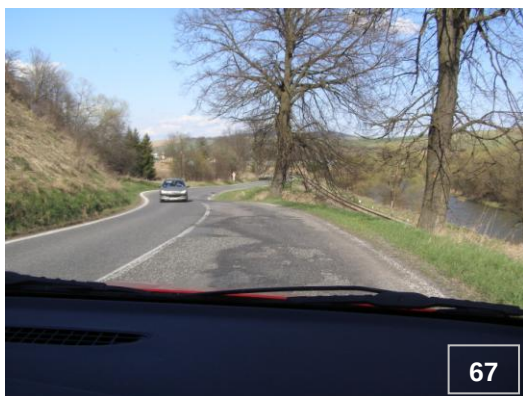
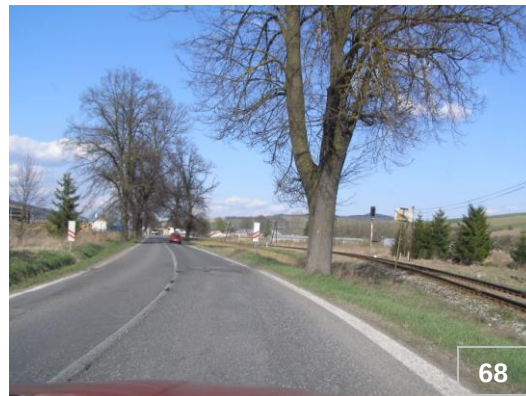
- v rizikovom ochrannom pásme cesty I/77 pred obcou Podolíneč t.j. v pásme do 4,5 m od hrany príslušného pásu komunikácie sa nachádzajú vzrastlé stromy, ktoré tvoria, v zmysle § 20 zákona 135/1961 Zb. o pozemných komunikáciách a podľa vykonávacej vyhlášky k cestnému zákonu č. 35/1984, pevnú prekážku cesty – vid' foto 67, 68.

**Opatrenie :** osadenie zvodidla s reflexnými prvkami medzi vozovku a stromy.  
V krajnom prípade odporúčame stromy odstrániť.
