**SLOVENSKÁ SPRÁVA CIEST**

**KRITICKÉ NEHODOVÉ LOKALITY  
PODĽA NÁSLEDKOV DOPRAVNÝCH NEHÔD  
na cestách I. triedy v roku 2007 v SR**

**PREHĽAD OPATRENÍ**

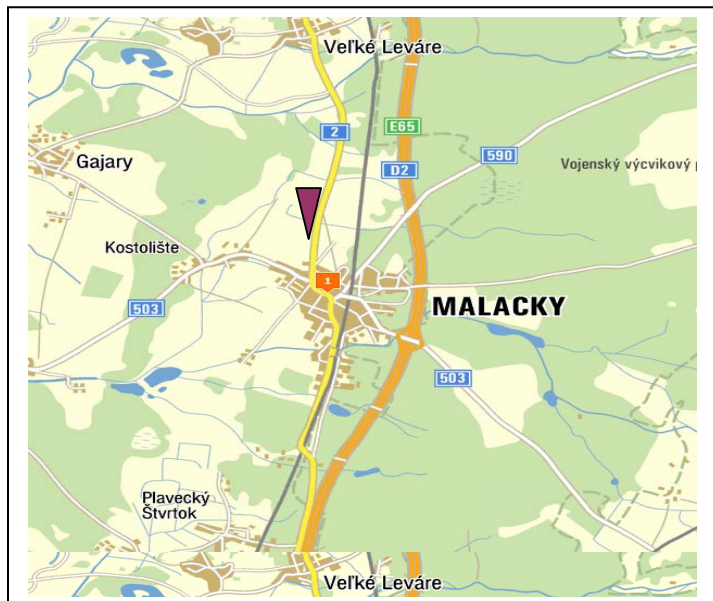
## Kritická nehodová lokalita na ceste I/2 v km 46,600 – 46,900

KNL sa nachádza v extraviláne smerom od Veľkých Levár do Malaciek, cesta prechádza miernou ľavotočivou zákrutou a pokračuje v mieste KNL rovinkou až po označenie obce Malacky.

Nedodržanie pravidiel cestnej premávky – nadmerná rýchlosť hlavne v úseku Veľké Leváre – Malacky, kde si vodiči mýlia cestu z pretekárskou dráhou a pri dojazde do Malaciek majú problémy.

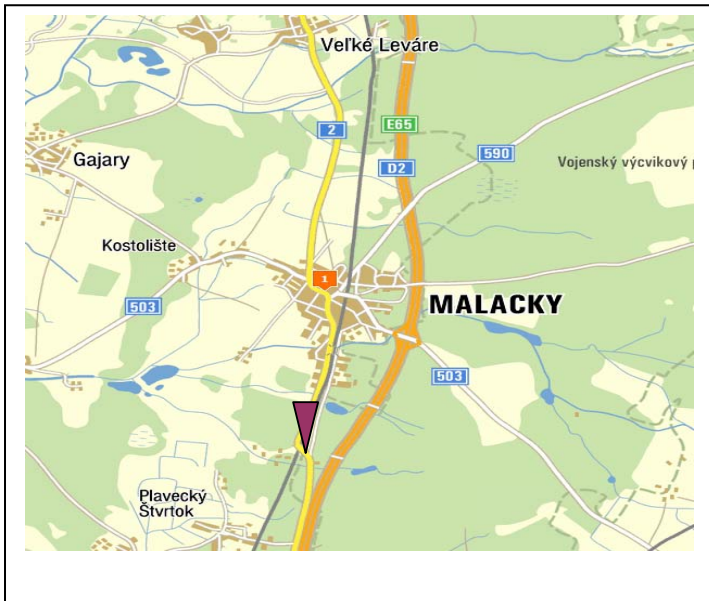
## Kritická nehodová lokalita na ceste I/2 v km 52,200 – 52,200

KNL sa nachádza v extraviláne v ľavotočivej pravouhlej zákrute, tesne pred tým, ako cesta prechádza cez železničnú trať.. V celej dĺžke úseku je po ľavej i pravej strane osadené zvodidlo. Pred KNL sú osadené ZDZ

A7 – nebezpečenstvo šmyku s dodatkovou tabuľou E6 – za mokra, v zákrute sú osadené vodiace tabule Z3a.

Nedodržanie pravidiel cestnej premávky – nadmerná rýchlosť

pokládka nového mikrokoberca v dĺžke cca 500 metrov.

Termín realizácie : 2009-2010

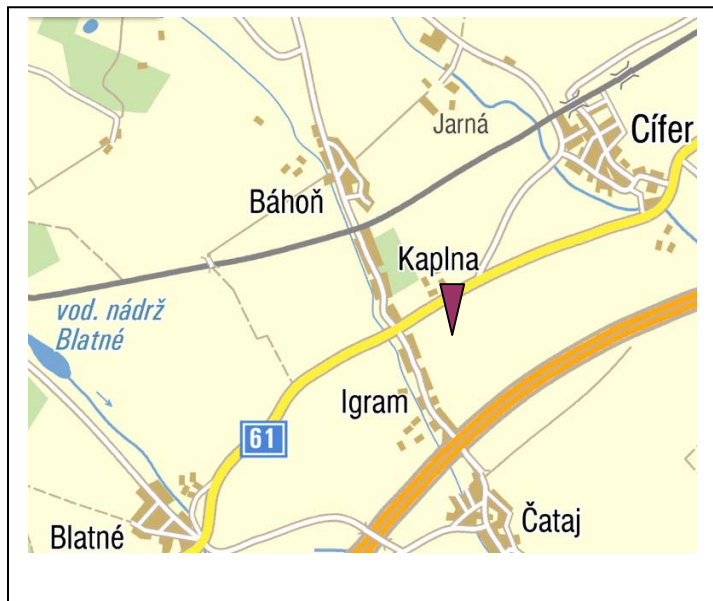
## Kritická nehodová lokalita na ceste I/61 v km 37,220 – 37,220

KNL sa nachádza v extraviláne za obcou Kaplná smerom na Cífer v miernej pravotočivej zákrute v slabom stúpaní.

Nedodržanie pravidiel cestnej premávky, nevenovanie pozornosti vedeniu motorového vozidla, cesta je v tomto úseku prehľadná a bezproblémová.

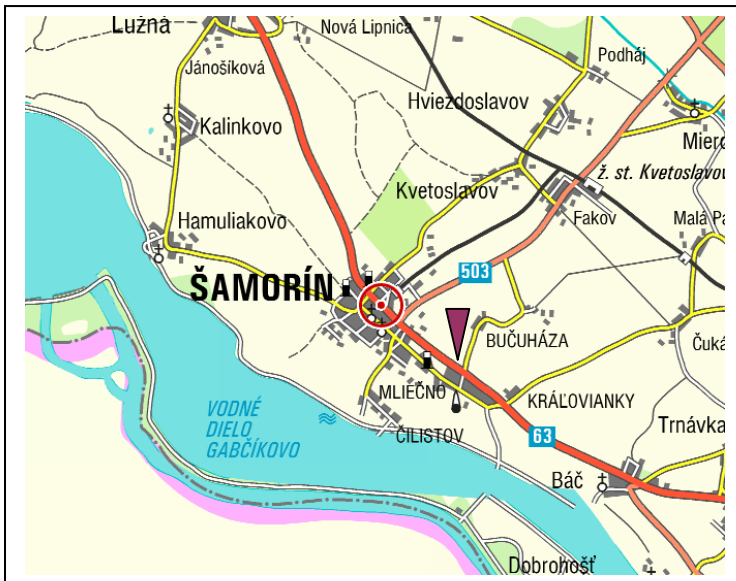
## Kritická nehodová lokalita na ceste I/63 v km 24,700 – 25,100

Kritická nehodová lokalita sa nachádza v extraviláne za mestom Šamorín s počtom dopravných nehôd 6 za rok 2007. KNL začína pred križ. s cestami I/63, III/0638 a MK, končí za touto križovatkou /viď foto. Kritické nehodové miesto s počtom dopravných nehôd 4 za rok 2007 začína v km 24,900 a končí v km 25,000.

- nedodržanie bezpečnej vzdialenosti za vozidlom
- nepozornosť vodičov
- porušenie základných pravidiel cestnej premávky na pozemných komunikáciách

- obnovenie vodorovného dopravného značenia.

Termín realizácie - rok 2008

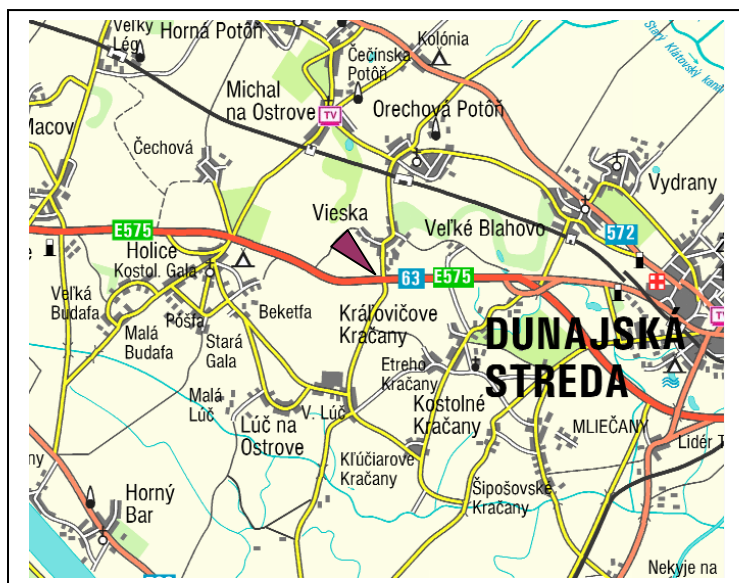
## Kritická nehodová lokalita na ceste I/63 v km 39,900 – 40,400

Kritická nehodová lokalita sa nachádza v extraviláne s počtom dopravných nehôd 4 za rok 2007. KNL začína 500 m pred križovatkou s cestami I/63a III/57211, končí v križovatke /viď foto/. Kritické nehodové miesto s počtom dopravných nehôd 2 za rok 2007 začína v km 39,900 a končí v km 39,920.

- nedodržanie bezpečnej vzdialenosti za vozidlom
- nepozornosť vodičov
- porušenie základných pravidiel cestnej premávky na pozemných komunikáciách

- obnovenie vodorovného dopravného značenia.

Termín realizácie - rok 2008

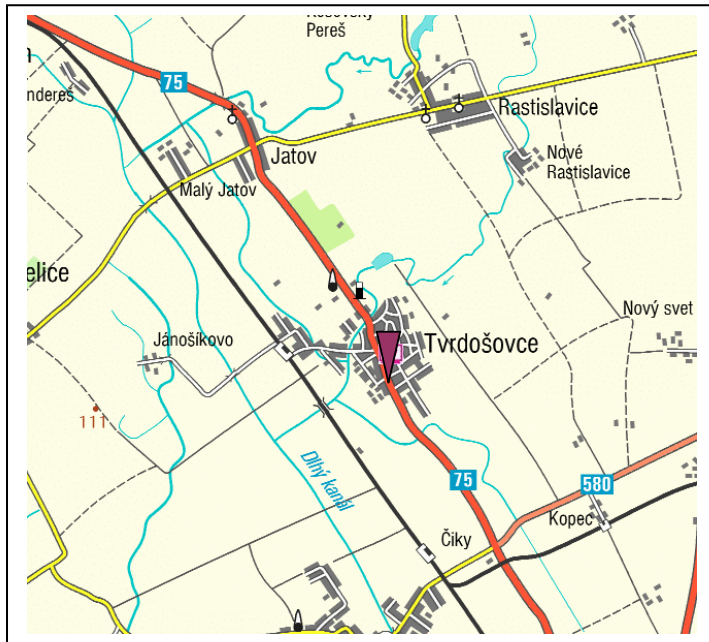
## Kritická nehodová lokalita na ceste .č. I/75 v km 38,730.

KNL sa nachádza v intraviláne obce Tvrdšovce v priesečnej križovatke cesty č. I/75 a miestnych komunikácií. Pred križovatkou v smere staničenia je mierna zákruta a za križ. je priamy úsek cesty. Pri vjazde do križ. z m.k. , viď. fotografiu, zhoršuje výhľadové pomery zeleň a stĺpy verejného osvetlenia, osadené v chodníku.

Porušenie základných povinností vodiča a nesprávny spôsob jazdy. Cez križovátku prechádza veľa chodcov a cyklistov smerujúcich k miestnemu kúpalisku a základnej škole.

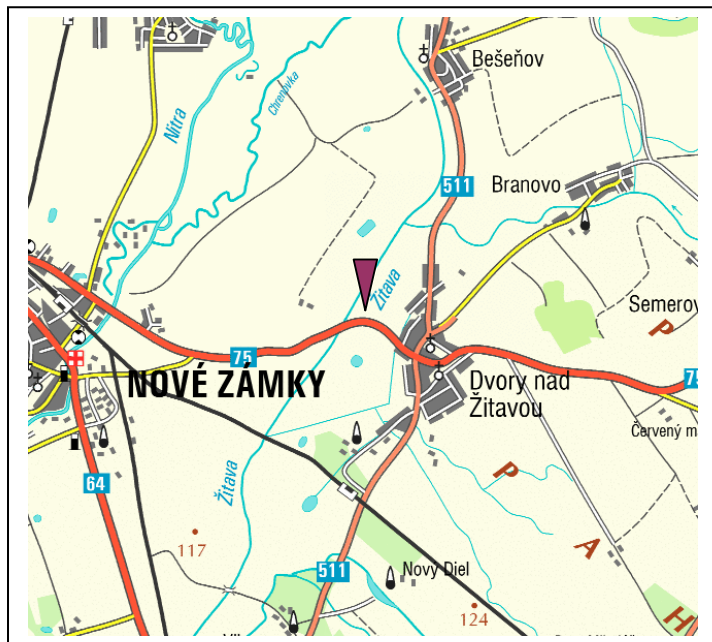
## Kritická nehodová lokalita na ceste č. I/75 v km 56,900 – 57,280

Po niekoľko sto metrovom priamom úseku cesty nasleduje ostrá pravotočivá zákruta v smere staničenia s nedostatočným výhľadom v smere jazdy, ktorý znemožňuje vysoký násyp pri vnútornom okraji zákruty.

neprimeraná rýchlosť, porušovanie základných povinností vodiča, nesprávny spôsob jazdy

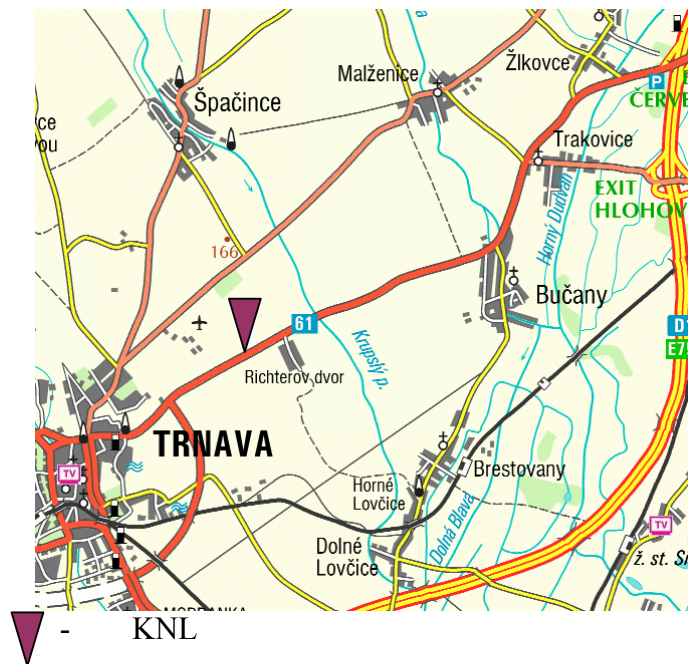
## Kritická nehodová lokalita na ceste I/61 v km 53,900-54,000

intravilán v k.ú. Trnava, voľný úsek cesty medzi Trnavou a Bučanmi .

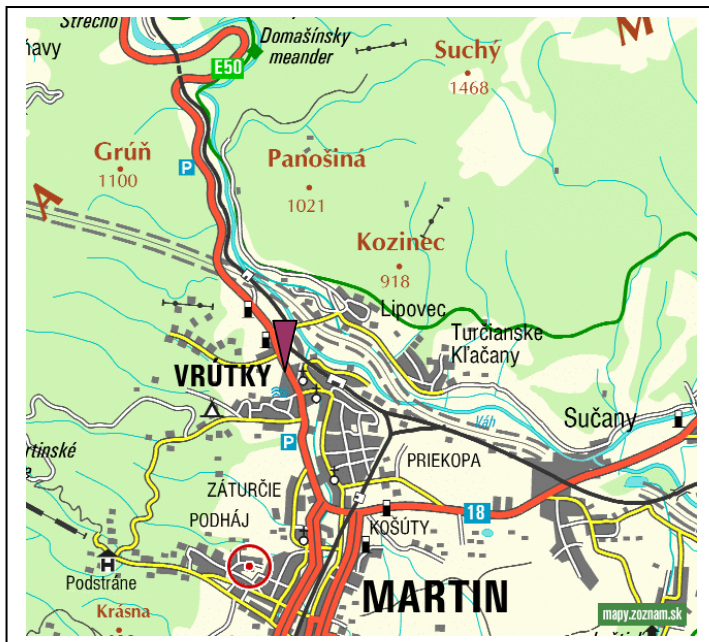
## Kritická nehodová lokalita na ceste I/18 (E 50) v km 478,500 – 479,000

Úsek sa nachádza v intraviláne mesta Vrútky, cca. 150m pred odb. na ul. Horná okružná. Smerové aj výškové vedenie cesty je vyhovujúce. Rozhľadové pomery nie sú obmedzené. V úseku sa nachádzajú chodníky, priechody pre chodcov, napojenia k nehnuteľnostiam a prevádzkam pri ceste, križovatky s miestnymi komunikáciami a autobusové zástavky. Koniec úseku je cca. 100m za križovatkou s MK – Čáchovský rad.

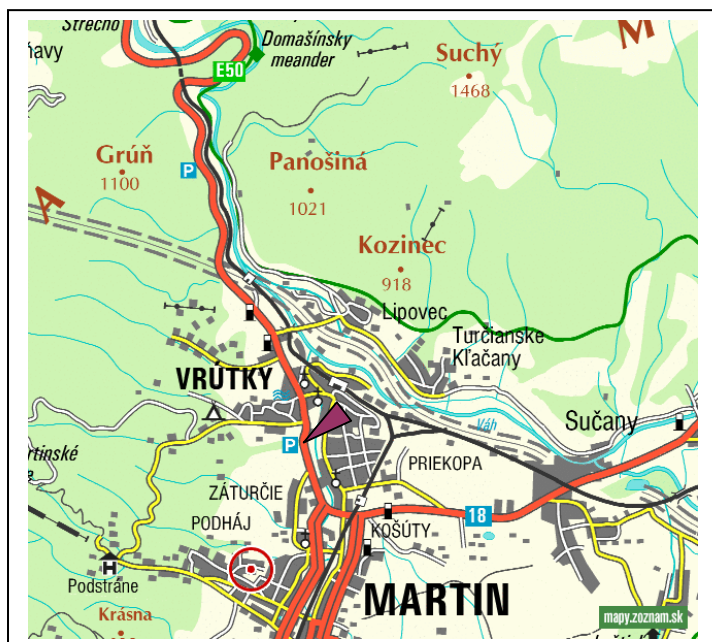
### Kritické nehodové miesto v km 479,600-479,700

Úsek sa nachádza na rozhraní intravilánu Vrútky /Martin. Začiatok je na dvojpruhu s VDZ V1b pri cintoríne vo Vrútkach a koniec v križovatke c.I/18 s c.III/18254 Priekopa. Smerové vedenie je v oblúku, rozhľad bez obmedzení. V úseku sú napojenia k príslušným nehnuteľnostiam a prevádzkam, križovatky s MK, zástavka BUS, VO, chodníky pre peších.

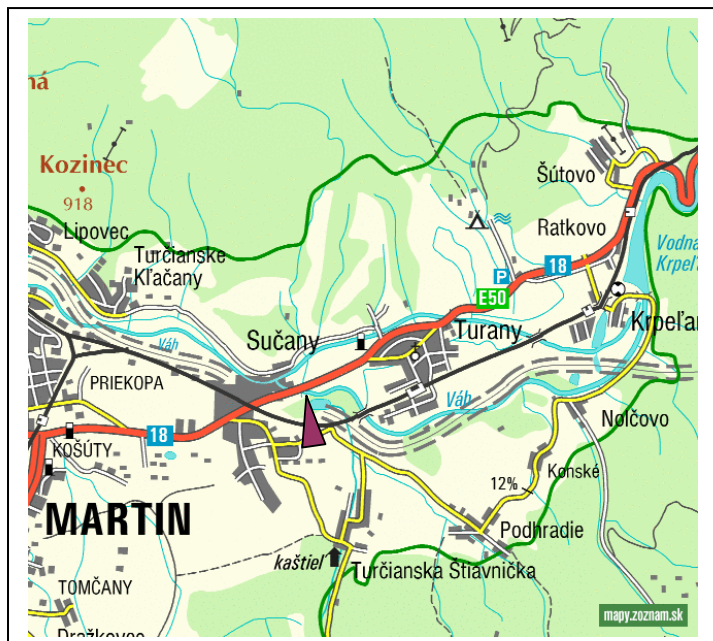
## Kritická nehodová lokalita na ceste I/18 v km 487,720 – 488,200

Úsek je na rozhraní intravilánu a extravilánu obce Sučany, smer Turany. Začiatok KNL je cca. 100m pred tabuľou D54b (koniec obce) a koniec na priamom úseku v poli. Komunikácia je vedená v ľavom oblúku a v priamej. V intravilánovom úseku sú napojenia k nehnuteľnostiam vľavo a vpravo, v extraviláne 2x hospodársky zjazd. Rozhľadové pomery, smerové vedenie a šírkové usporiadanie c.I/18 sú vyhovujúce.

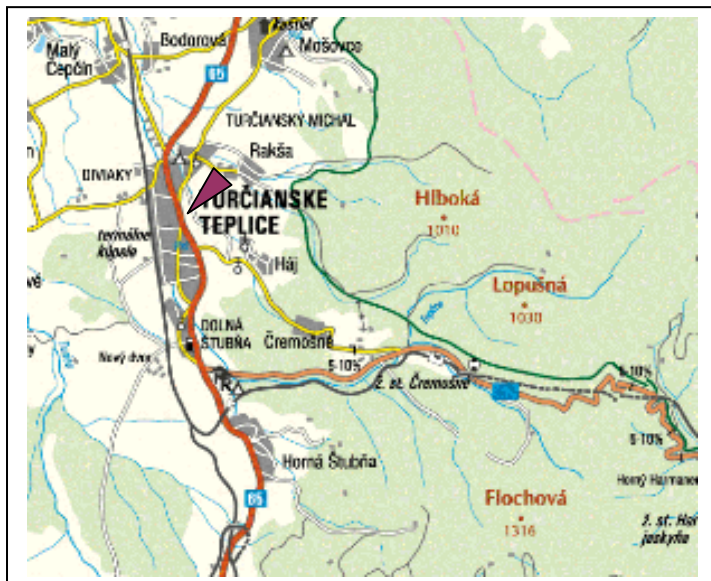
### Kritické nehodové miesto v km 113,500 – 113,600

Úsek začína v extraviláne Turčianskych Teplíc a končí v intraviláne Turčianskych Teplíc, časti Diviaky. Začiatok je v priesečnej križovatke s c.III/06536 s prídavnými pruhmi. Smerové vedenie c. I/65 je v priamej s vyhovujúcim šírkovým usporiadaním a rozhl'adom. V intraviláne je napojená ČSPHM –LPG. OKNL je križovatka s c. III/06536.

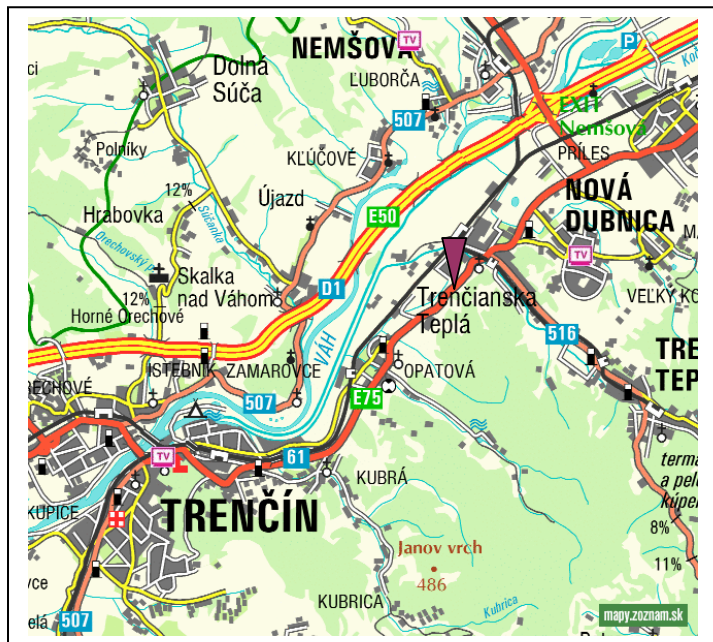
Na bezpečnosť cestnej premávky negatívne vplyva nevhodné smerové a výškové vedenie trasy, nedostatočný rozhľad v klesaní vľavo a opotrebovanie povrchu vozovky (trhliny, vypieranie povrchu).

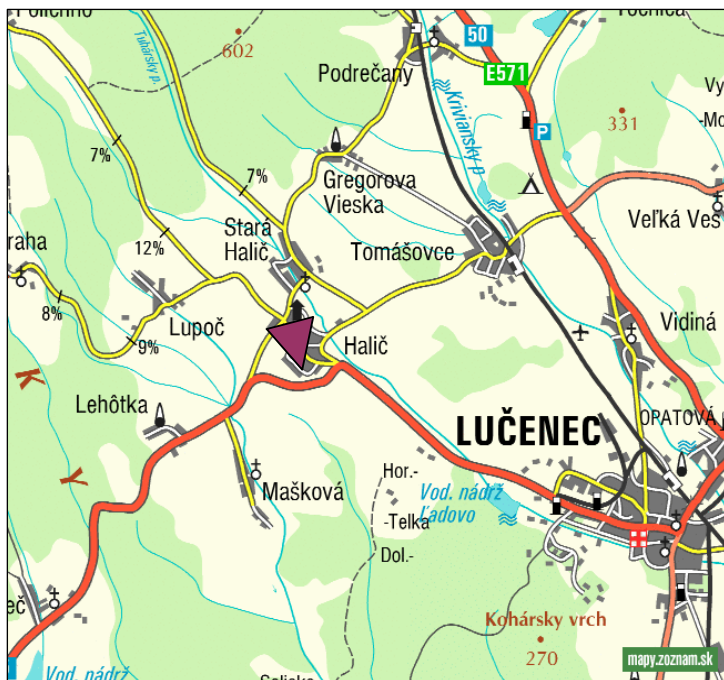
Extravilán v k.ú. Halič. Úsek začína v mienej pravotočivej zákrute. Pokračuje v v tiahlej ľavotočivej zákrute. Šírka vozovky je 10,5m. Povrch vozovky je vyprátý, s množstvom vysprávok.

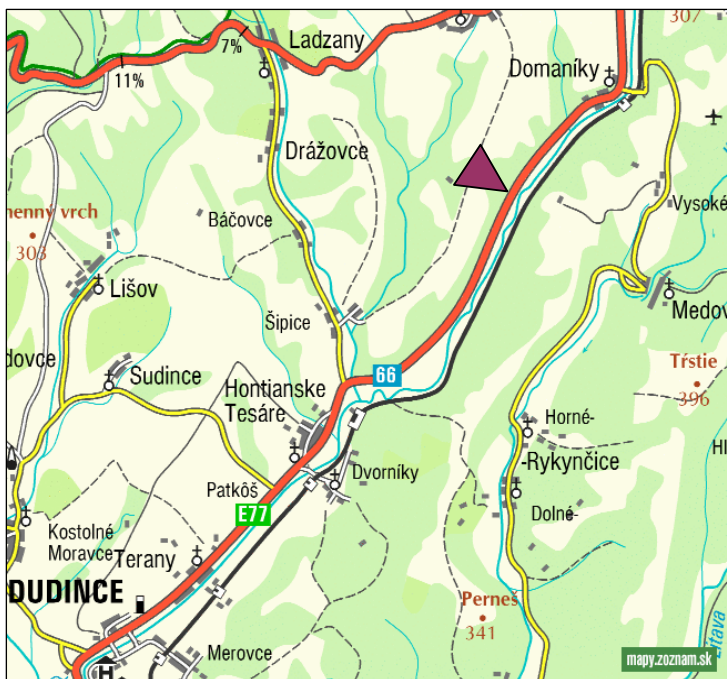
Nehodové miesto sa nachádza v extraviláne katastra Domaníky. Trasa prebieha v mierne zvlnenom teréne. Po ľavej strane sa nachádza les. Pozdĺž celej trasy vpravo je osadené oceľové zvodidlo. Rozhľadové pomery sú dobré. Vozovka vykazuje priečne a pozdĺžne deformácie, stav vozovky je nevyhovujúci.

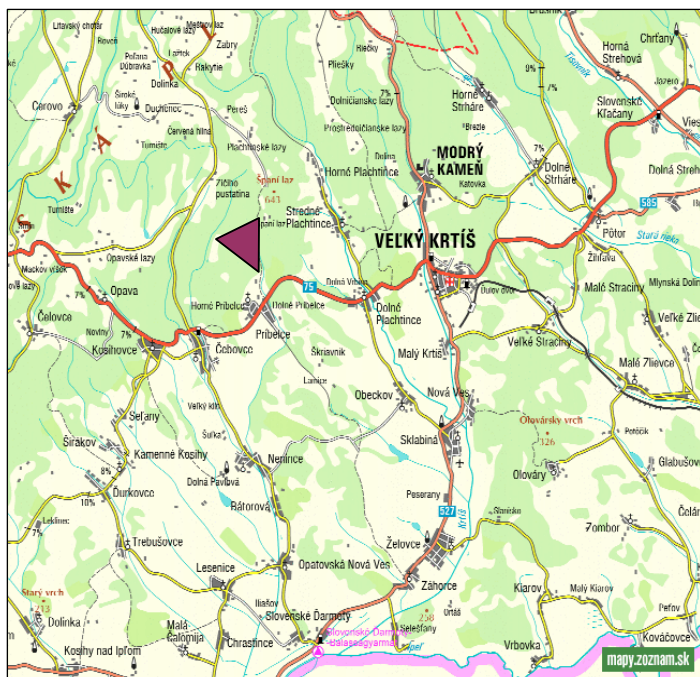
Začiatok kritickej nehodovej lokality je v extraviláne za obcou Príbelce. Terén je mierne členitý prechádza miernou ľavotočivou zákrutou, následne tiahlou pravotočivou zákrutou. Rozhľadové pomery sú zlé. V úseku je zákaz predchádzania vyznačený vodorovným dopravným značením. Kryt vozovky je pri okrajoch zvlnený v dôsledku sadania svahov.
