**SLOVENSKÁ SPRÁVA CIEST**

# KRITICKÉ NEHODOVÉ LOKALITY PODĽA POČTU DOPRAVNÝCH NEHÔD na cestách I. triedy v roku 2007

## PREHĽAD OPATRENÍ

Bratislava, september 2008

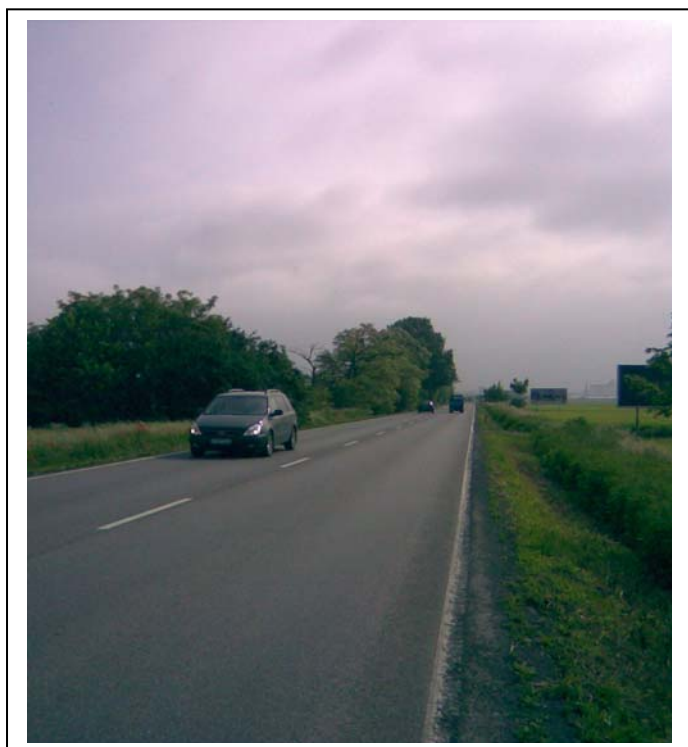
Začiatok KNL

KNL sa nachádza v extraviláne Levíc. V úseku je odbočka na účelovú komunikáciu s obojstroannou autobusovou zástavkou.

Nedodržiavanie pravidiel cestnej premávky a veľká intenzita dopravy.

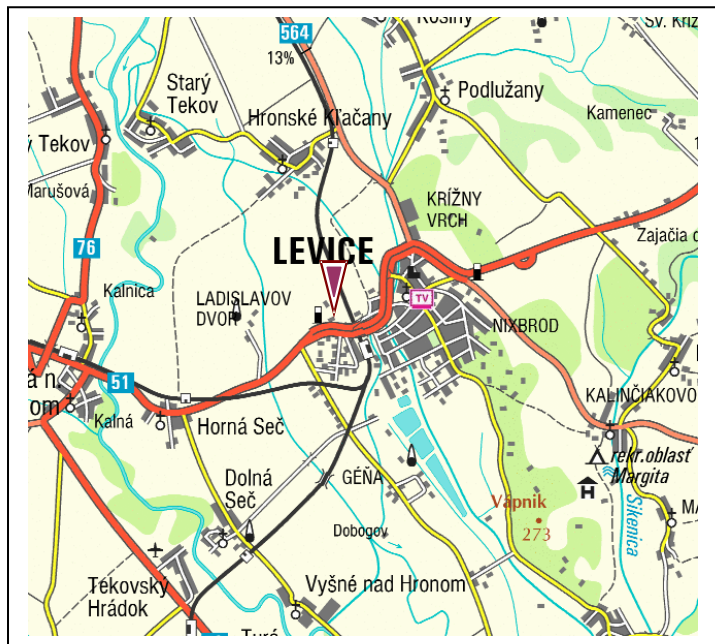
KLN sa nachádza v intraviláne Levic .V úseku je križovatka s miest. komunikáciami a odbočky do prevádzok.

Nedodržiavanie pravidiel cestnej premávky a veľká intenzita dopravy.

V príprave – v územnom konaní okružná križovatka

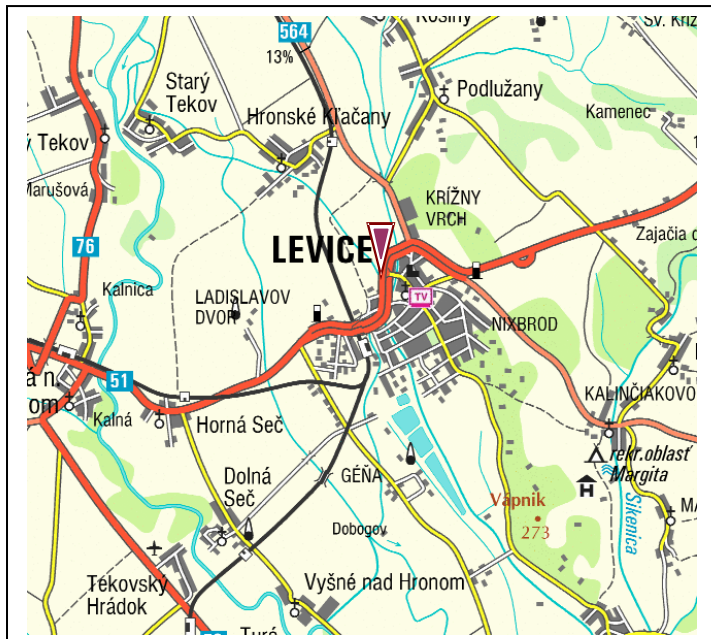
KNL sa nachádza v intraviláne Levíc, v úseku je križovatka riadená usmernenými svetelnými signálmi. Priesečná križovatka s III/05101 a vjazd do TESCA

Nedodržiavanie pravidiel cestnej premávky (jazda na červenú)

- v rámci údržby –  
- monitorovanie križovatky kamerovým systémom

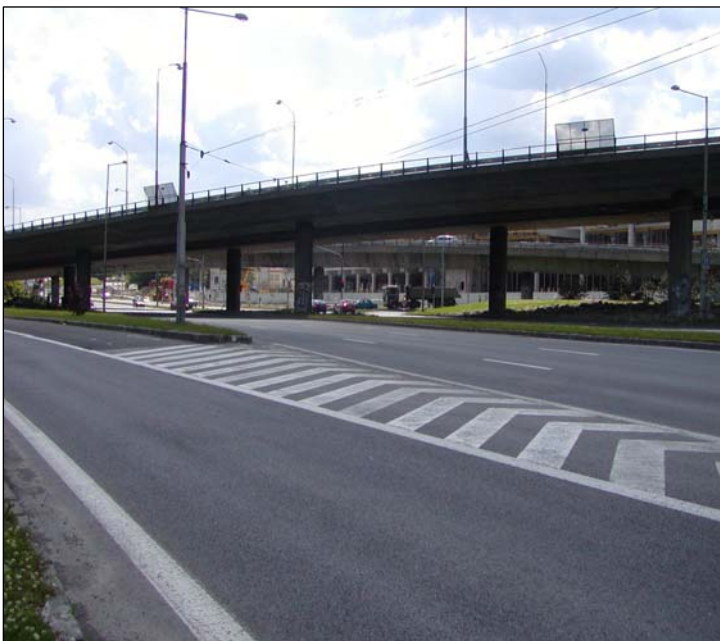
Križovatka ciest I/66 a I/59 – Hušťák v km 88,400

KNL sa nachádza v intraviláne mesta Banská Bystrica. Úsek sa začína v križovatke ciest I/66 a I/59 (Hušťák). Kategória cesty I/66 v tomto úseku je C 21,5/70 redukovaná s dvoma zastavovacími pruhmi šírky 2,5 m. Smerovo je vedená prevažne v priamke. V km 88,738 sa nachádza obojstranná zastávka s priechodom pre chodcov, ktorá je riadená svetelnou signalizáciou. V km 88,700 sa začína po obidvoch stranách chodník šírky 2,5 m.

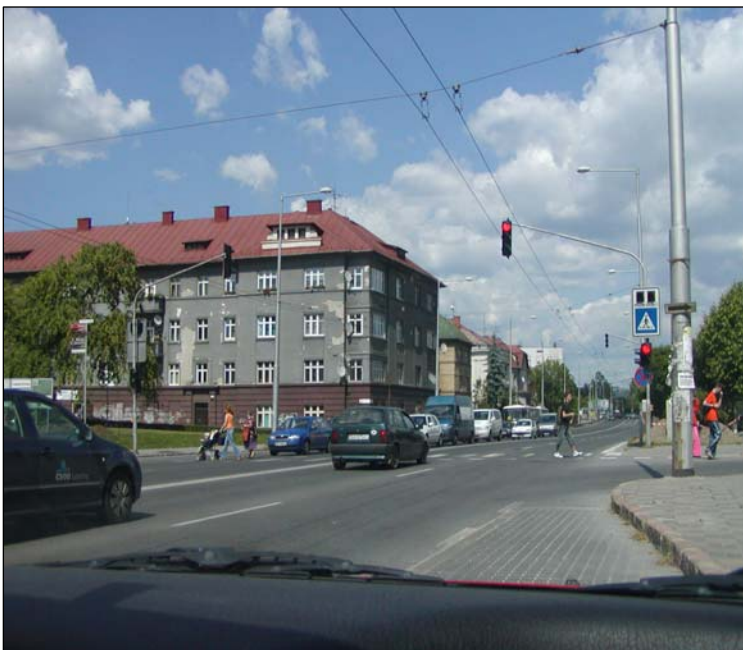
Riadený priechod pre chodcov v km 89,130

Opakujúca sa KNL sa nachádza v intraviláne mesta B. Bystrica. Kategória cesty I/66 v predmetnom úseku je C 21,5/70 redukovaná s dvoma zastavovacími pruhmi šírky 2,5m, po oboch stranách je chodník šírky 2,5 m. V km 89,130 sa nachádza obojstranná zastávka s priechodom pre chodcov, ktorý je riadený svetelnou signalizáciou. V km 89,350 je priešečná križovatka s cestou II/591 a s MK. V tomto mieste sa nachádza aj podchod pre chodcov. Celý úsek je silne dopravné zaťažený. Podľa celoštátneho sčítania dopravy v roku 2005 intenzita dopravy v úseku bola 41 453 vozidiel/24 hod.

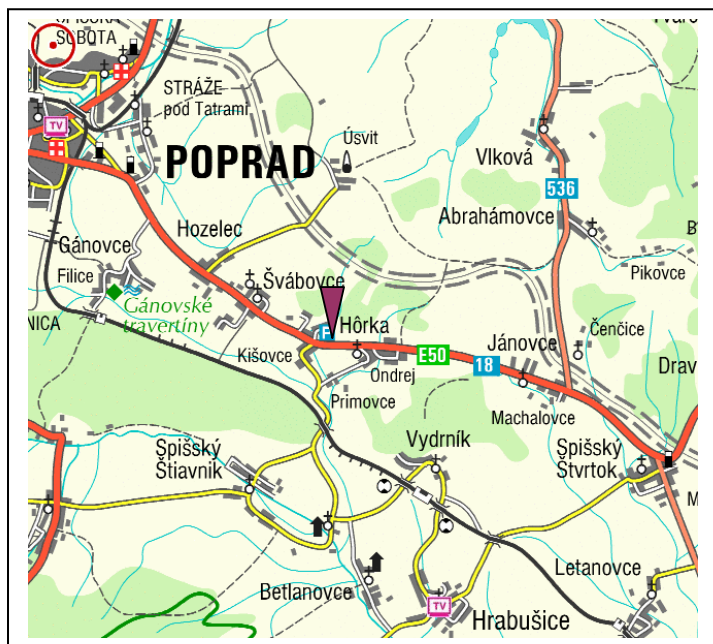
**Miestopis a okolie:** intravilán obce Hôrka, časť Kišovce. Priamo nadväzuje na predchádzajúcu KNL. Úsek začína za križovatkou s III/018156 a končí smerovým a výškovým oblúkom.

**Príčiny dopravných nehôd:** Smerový a výškový oblúk, ako aj napojenie križovatky v prudkom stúpaní, sú predpokladom zlých rozhľadových pomerov pri výjazde vozidiel z vedľajších komunikácií. Hlavnou príčinou je zlyhanie ľudského faktora, a to nedodržanie dopravných predpisov v zastavanom území, ako je prekročenie rýchlosti, nedanie prednosti v jazde, nedobrzdenie a kolízie s chodcami.

- v rámci údržby – osadenie veľkorozmerovej smerovej tabule v smere od Levoče, ktorá upozorňuje na križovátku, v rámci riešenia BECEP

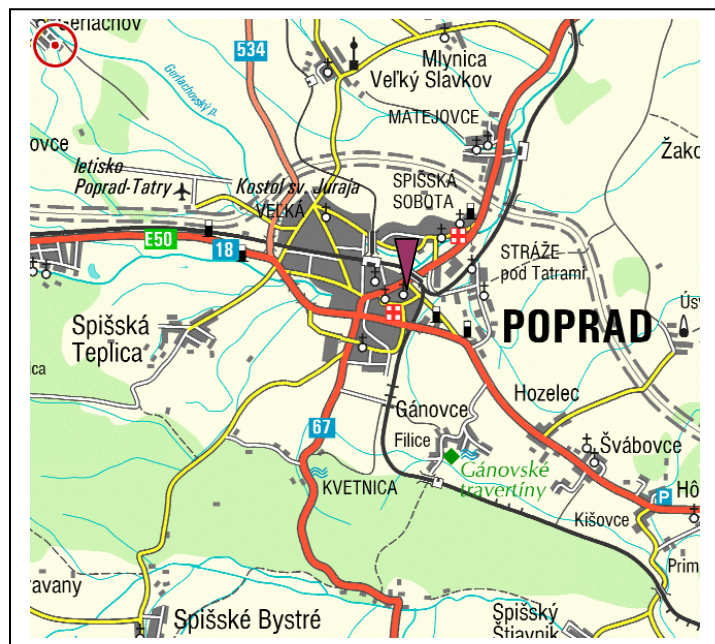
**Miestopis a okolie:** Prietiah mesta Poprad. Úsek začína stykovou križovatkou s MK ako 4-pruhová komunikácia a končí pred železničným nadjazdom ako 2-pruhová.

**Príčiny dopravných nehôd:** Bodovou závadou zostáva železničný nadjazd, ktorý tvorí tzv. lievik. Zníženie počtu jazdných pruhov pred týmto objektom spôsobuje, že vodiči pri zaradzovaní sa nedávajú prednosť, resp. vytláčajú vozidlá v pravom jazdnom pruhu v smere na Kežmarok. Zvýšený počet DN je v prevažnej miere z dôvodu nesprávneho spôsobu jazdy – nedodržanie bezpečnej vzdialenosti vozidiel v križovatkách a nedanie prednosti v jazde pri prechode vozidiel z jedného jazdného pruhu do druhého.
