**SLOVENSKÁ SPRÁVA CIEST**

**KRITICKÉ NEHODOVÉ LOKALITY  
PODĽA NÁSLEDKOV DOPRAVNÝCH NEHÔD  
na cestách I. triedy v roku 2008 v SR**

**PREHĽAD OPATRENÍ**

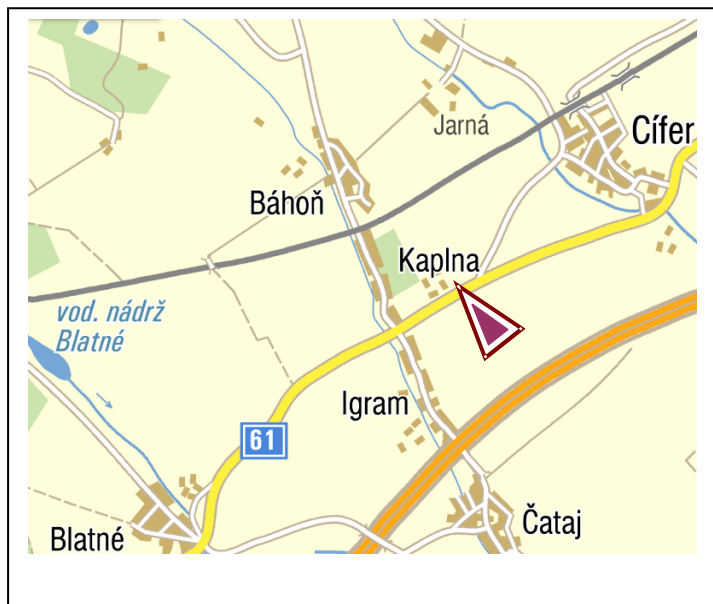
## Opakujúca sa kritická nehodová lokalita na ceste I/61 v km 37,000 – 37,000

KNL sa nachádza v extraviláne za obcou Kaplna smerom na Cífer v miernej pravotočivej zákrute v slabom stúpaní.

**Príčiny dopravných nehôd :** Nedodržanie pravidiel cestnej premávky, rýchla a bezohľadná jazda.

- obnova VDZ

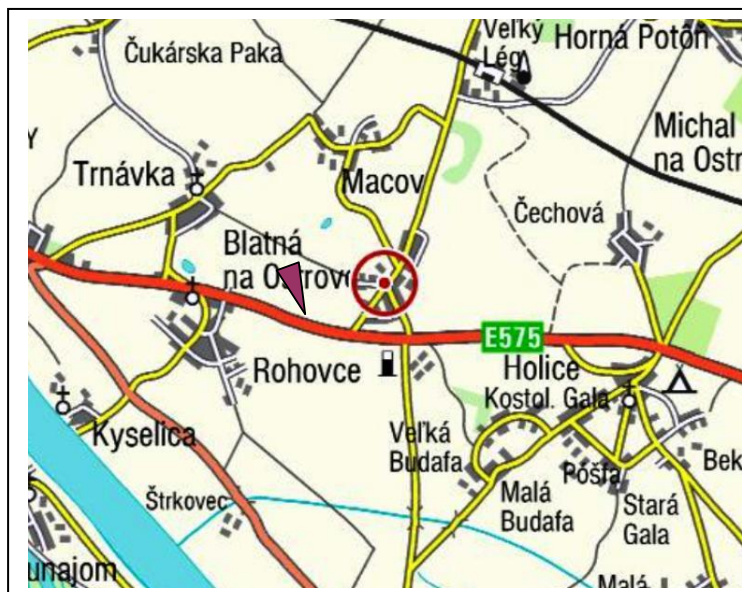
## Kritická nehodová lokalita na ceste I/63 v km 32,500 – 33,000

KNL sa nachádza v extraviláne pred križovatkou s III/06316 pri obci Blatná na Ostrove. Začína pred mierne ľavotočivou zákrutou a končí 250m pred ČSPH Slovnafat a pred križovatkou s III/06316 pri obci Blatná na Ostrove. Podľa celoštátneho sčítania dopravy v roku 2005 intenzita dopravy v úseku bola 9184 vozidiel/24 hod., z toho 23% ťažkých vozidiel.

V uvedenej lokalite boli za rok 2008 spolu 3 DN, pri ktorých bola 1 osoba smrteľne zranená, 4 osoby ťažko zranené, 2 osoby ľahko zranené, ostatné sú materiálne škody. Príčiny DN: Nedodržanie pravidiel cestnej premávky. V úseku bezpečnosť negatívne ovplyvňuje rýchlosť vozidiel, čo spôsobuje kolízie pri odbočovaní vozidiel na cestu III/06316 a na ČSPH. Úsek sa doteraz nevykazoval ako KNL

Nakoľko sa doteraz úsek nevykazoval ako KNL, nie je potrebné uvažovať so žiadnymi opatreniami. Úsek cesty nevykazuje žiadne závady v stavebno-technickom stave. V rámci údržby sa vykoná obnovenie vodorovného dopravného značenia.

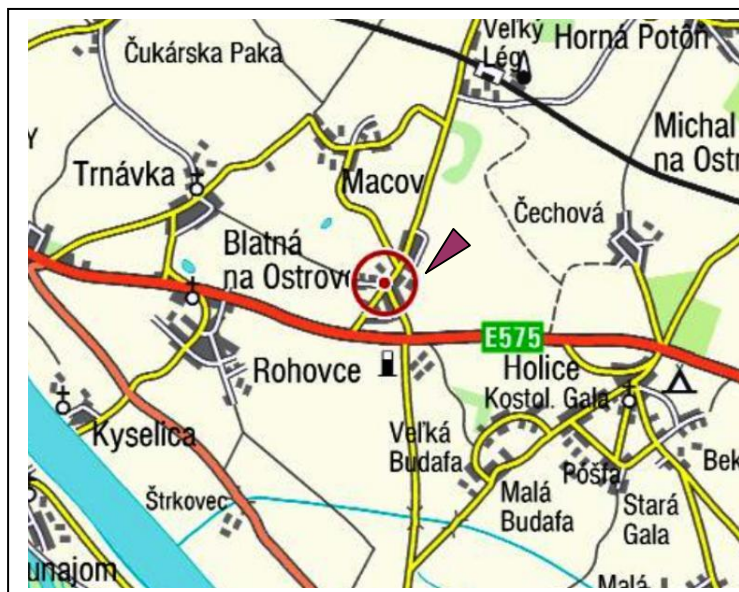
## Kritická nehodová lokalita na ceste I/63 v km 33,830 – 34,300

KNL sa nachádza v extraviláne pri obci Blatná na Ostrove. Začína v križovatke s III/06318 a MK. Hneď za križovatkou sa nachádzajú autobusové zastávky a prechod pre chodcov. Podľa celoštátneho sčítania dopravy v roku 2005 intenzita dopravy v úseku bola 9772 vozidiel/24 hod., z toho 20% ťažkých vozidiel.

V uvedenej lokalite boli za rok 2008 spolu 2 DN, pri ktorých bola 1 osoba smrteľne zranená, 1 osoba ťažko zranená, 3 osoby ľahko zranené, ostatné sú materiálne škody. Príčiny DN: Nedodržanie pravidiel cestnej premávky. V úseku bezpečnosť negatívne ovplyvňuje rýchlosť vozidiel, ktorá je značne vysoká, čo spôsobuje kolízie hlavne pri odbočovaní vozidiel na cestu III/06318 a na MK.

Nakoľko sa doteraz úsek nevykazoval ako KNL, nie je potrebné uvažovať so žiadnymi opatreniami. Úsek cesty nevykazuje žiadne závady v stavebno-technickom stave. V rámci údržby sa vykoná obnovenie vodorovného dopravného značenia.

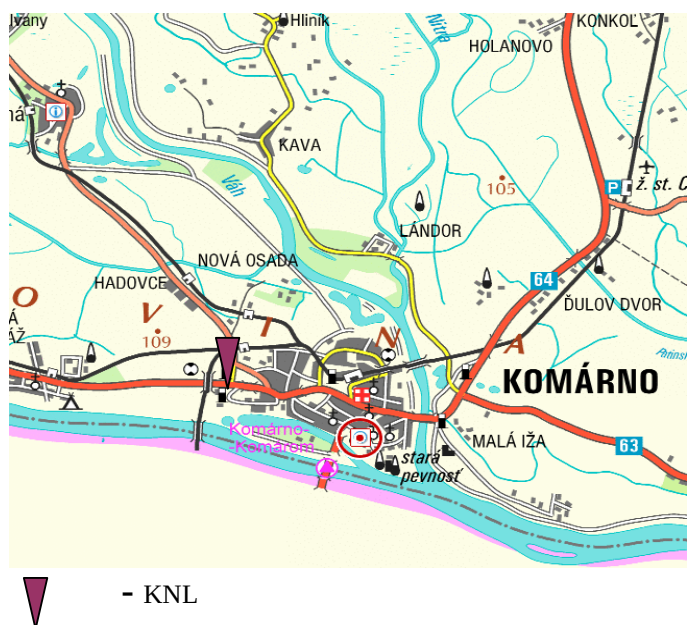
KNL sa nachádza v intraviláne mesta Komárno. Nehodový úsek začína pred kruhovou križovatkou 120 m v smere staničenia. Koniec úseku je za kruhovou križovatkou 150 m v smere staničenia. V mieste sa nachádza aj priechod pre chodcov. Podľa celoštátneho sčítania dopravy r. 2005 intenzita dopravy v úseku bola 8480 voz./24 hod., z toho 18 % ťažkých vozidiel.

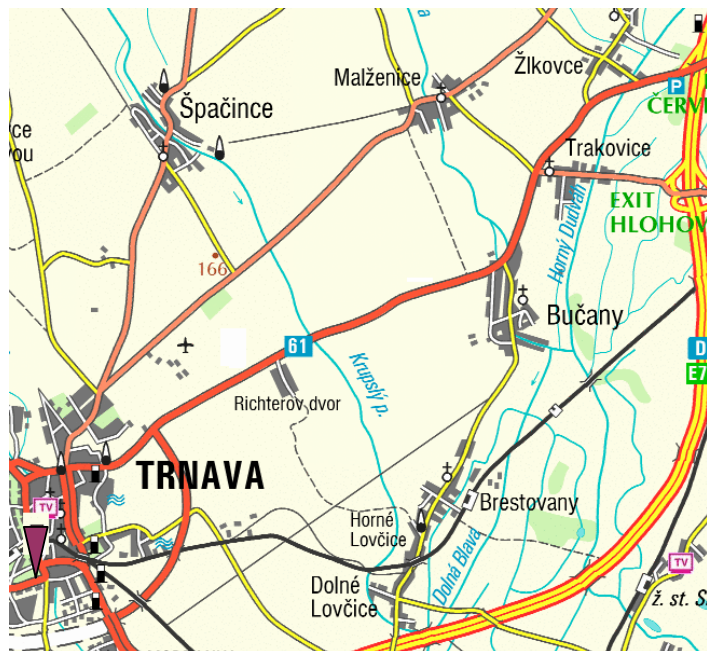
## Kritická nehodová lokalita na ceste I/51Z v km 127,300-127,800

**Miestopis a okolie:**  
intravilán mesta Trnava v zastavanej centrálnej časti, medzikrižovatkový priestor ulíc Študentská, Sládkovičova

**Príčiny dopravných nehôd:**  
nedodržiavanie dopravných predpisov

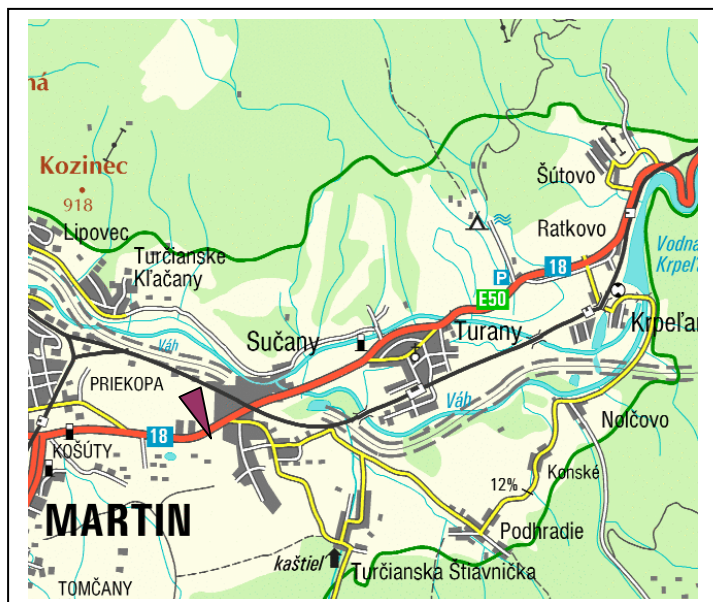
Úsek sa nachádza v intraviláne obce Sučany. Komunikácia je vedená v priamej, dvojpruhová s chodníkmi, BUS zástavkami so samostatnými zálivmi, vjazdmi k nehnuteľnostiam, priechodmi pre chodcov 3x, napojenie ČSPHM, VO. Križovanie c. I/18 je s miestnymi komunikáciami 6x. Priesečná križovatka v centre je riadená svetelnou signalizáciou s prídavnými pruhmi. Začiatok KNL je v mieste BUS zástavky vpravo a koniec pred vstupom do križovatky s MK, ČSPHM.

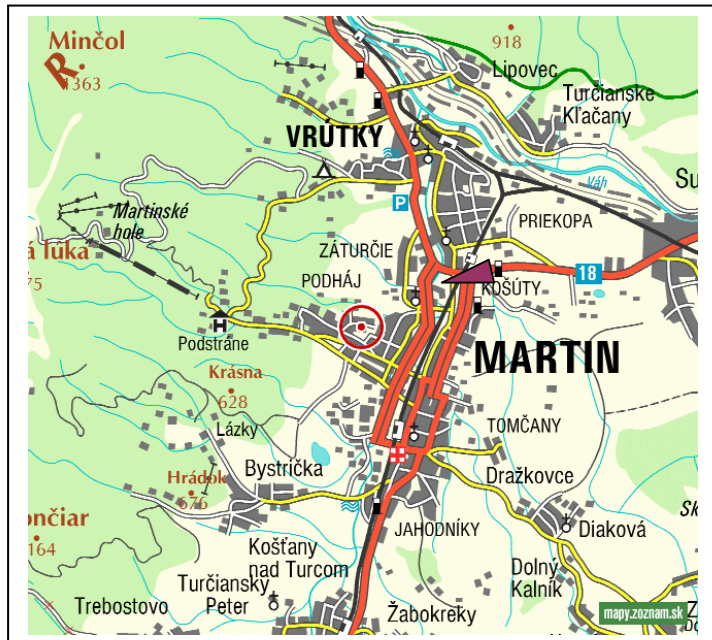
KNL sa nachádza v intraviláne mesta Martin. Cesta je vedená v priamej, štvorpruhová s dostatočným rozhľadom, VO, priechodom pre chodcov, BUS zastávkami so samostatnými zálivmi a križovatkou s MK. ZDZ priechod pre chodcov je na fluorescenčnom podklade. V úseku je veľká intenzita peších a cyklistov.

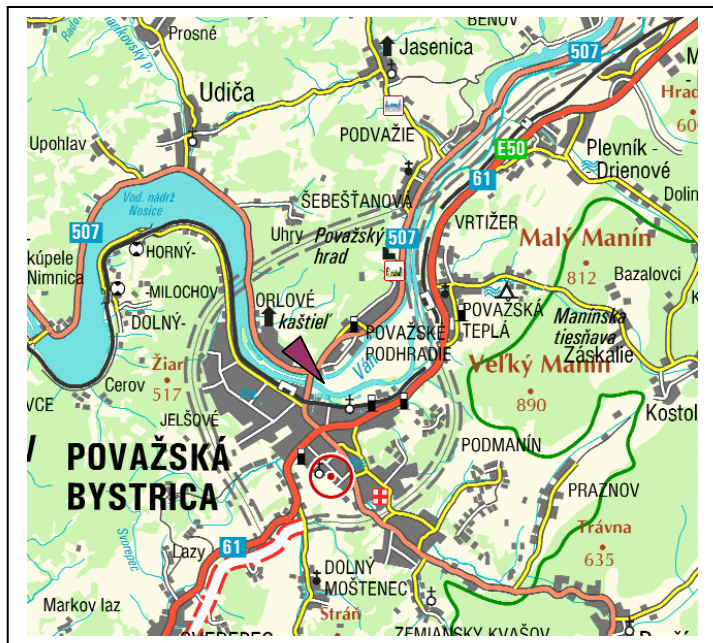
KNL sa nachádza v intraviláne mesta Pov. Bystrica – svetelná kr. ciest I/61 a II/517 (riadená ISR), začiatok pri reštaurácii Trenčan, koniec pri hotely Manín.

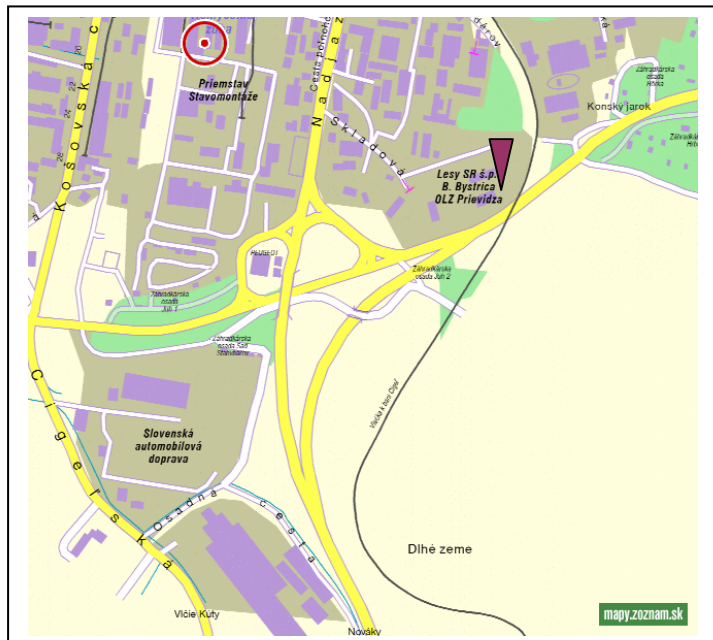
KNL sa nachádza v extraviláne mesta Prievidza. Nehodový úsek začína za križovatkou ciest I/50.1 – odbočka zo 4-pruhu do Handlovej a I/50.2 – výjazd z Prievidze do Handlovej. Končí 200 m za mostom e.č. 50-134 v pravotočivej zákrute. V uvedenej lokalite je záhradkárska osada.

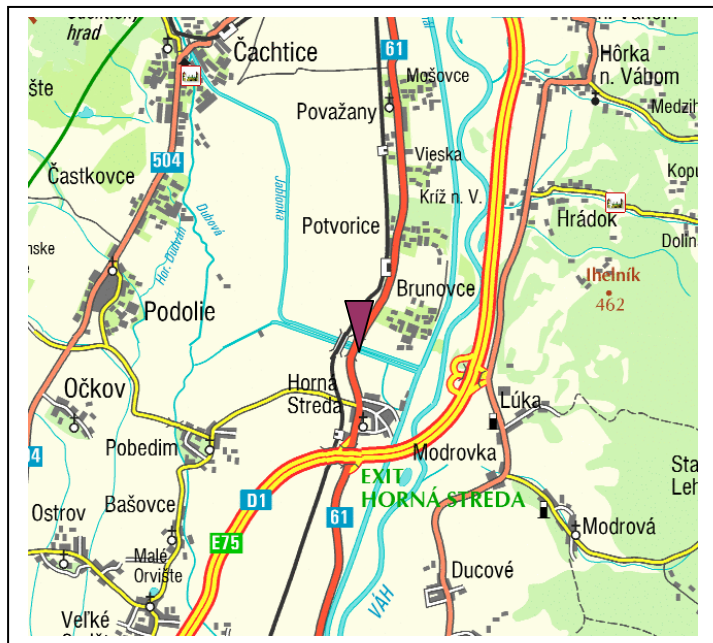
KNL sa nachádza v intraviláne obce Horná Streda, začína sa v priamom úseku cesty približne 750 m od mimoúrovňového križovania s diaľnicou (vjazd a výjazd na diaľnicu). Ďalej úsek prechádza obcou Horná Streda, kde sa nachádza jeden priechod pre chodcov.

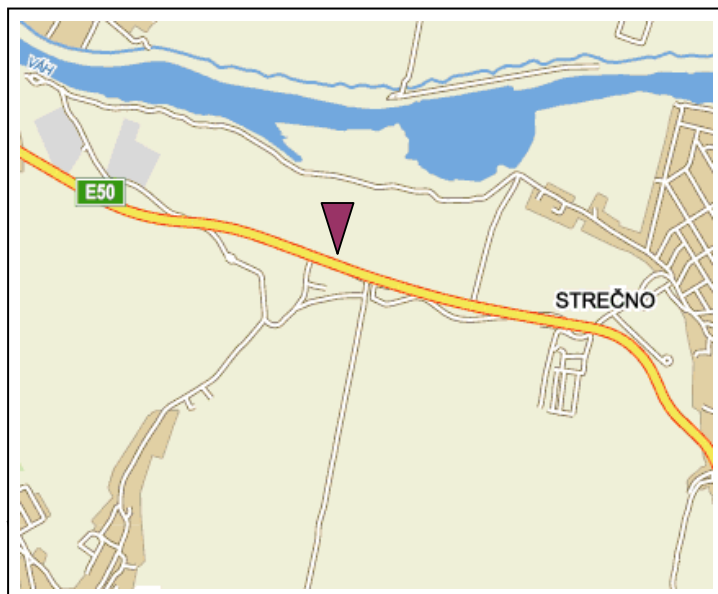
## Kritická nehodová lokalita na ceste I/18 v km 465,180 – 465,800

KNL sa nachádza v extraviláne obce Strečno. KNL sa začína rovný úsek, ľavotočivú zákrutu, stykovú križovatku k závodu Dong Hee a končí pre odbočkou do Strečna.

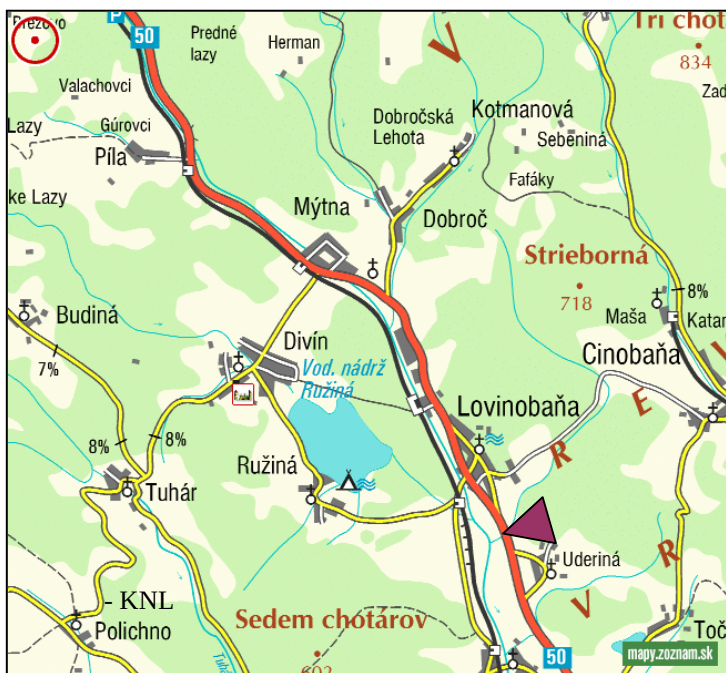
Kritické nehodové miesto km 279,950 – 280,000

Extravilán obce Lovinobaňa. Úsek medzi obcami Uderiná a Lovinobaňa. Úsek prechádza v priamej. Celý úsek je prehľadný. Koniec úseku je vo vrcholom oblúku. Povrch vozovky je vyhovujúci. Podľa sčítania dopravy z roku 2005 bola intenzita v úseku 8926 vozidiel/24hodín, z toho 28% ťažkých.

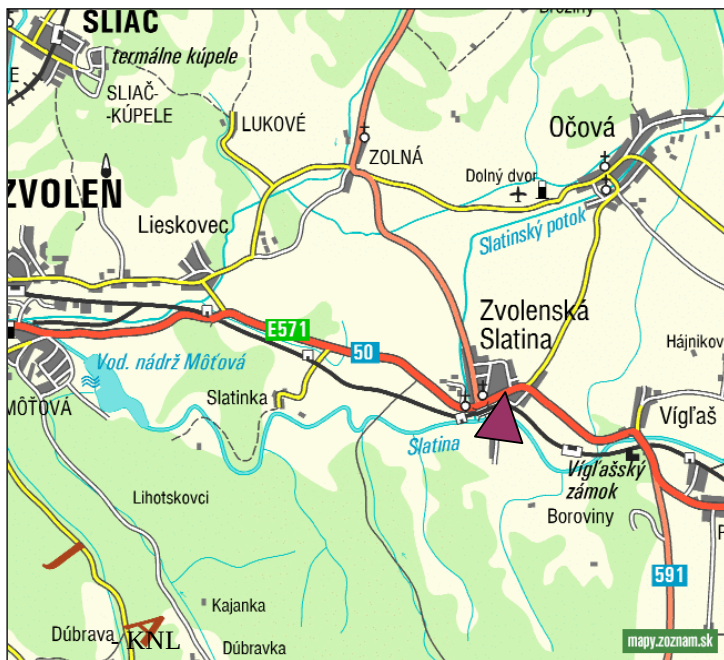
Kritické nehodové miesto km 248,000 – 248,100

Cesta I/50 v intraviláne obce Zvolenská Slatina. Úsek začína pred križovatkou s III/050090 na Očovú. Úsek je prehľadný, silne dopravne zaťažený. Podľa posledného sčítania dopravy v roku 2005 je intenzita v úseku 12026 vozidiel/24 hodín, z toho 27 % ťažkých.

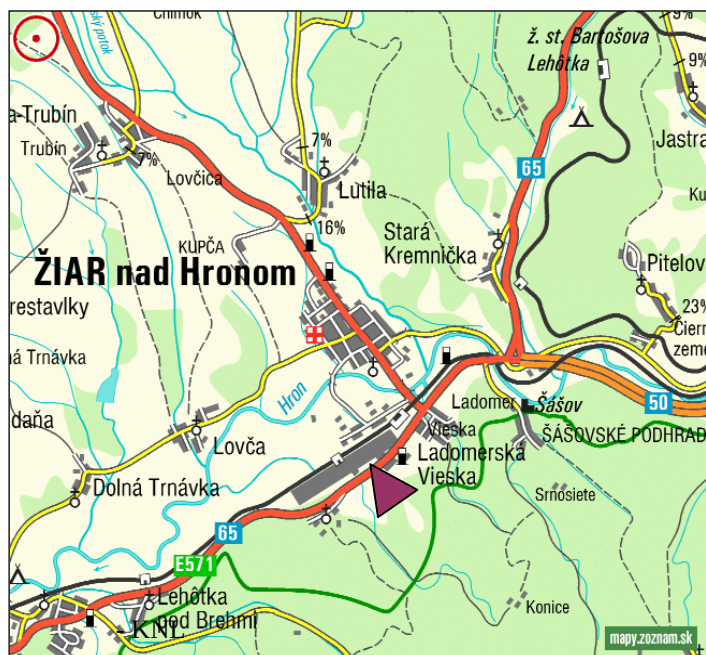
Nehodovú lokalitu tvorí priamy úsek cesty I/65 v prietahu obcou Ladomerská Vieska. Cesta I/65 je silne dopravne zaťažená. Intenzita v predmetnom úseku podľa sčítania dopravy z roku 2005 je 21550 vozidiel/24 hod, z toho 21 % ťažkých. Rozhľadové pomery sú dobré. Vozovka je vo vyhovujúcom stave.

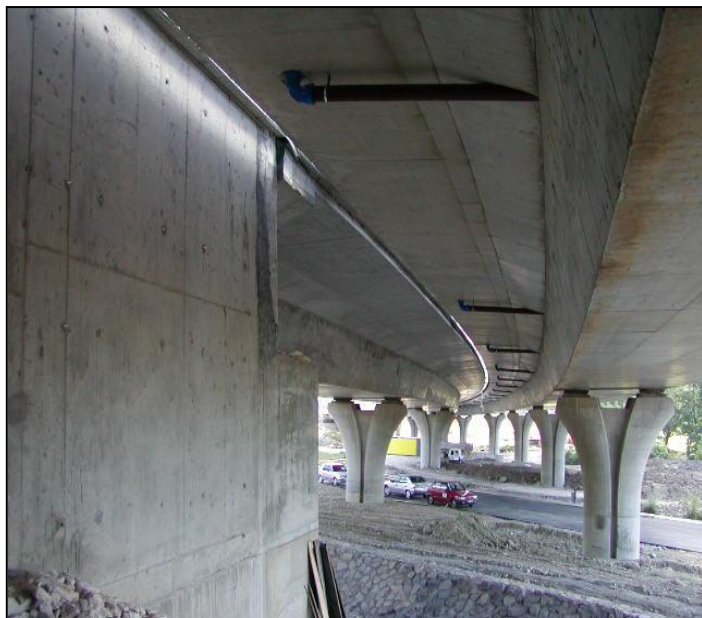
Miesto tragickej nehody (pod mostom cesty I/76)

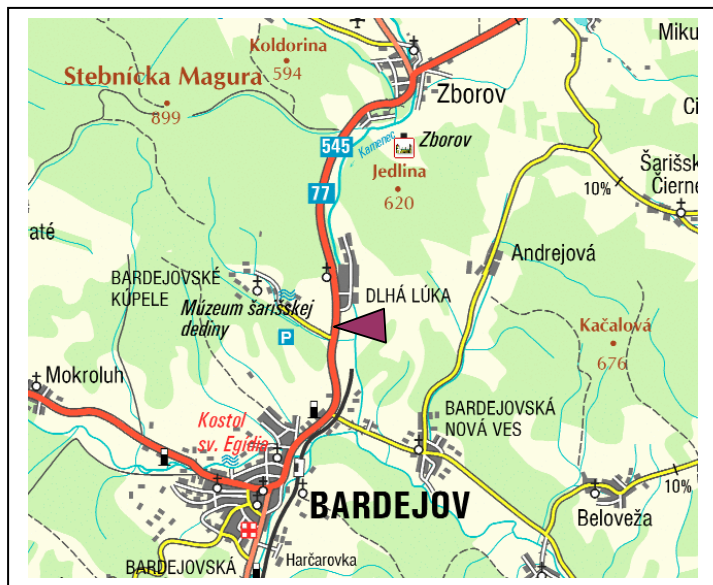
KNL sa nachádza na ceste I/77 v extraviláne. Začína pred stykovou križovatkou s cestou III / 545 23 Bardejovské kúpele a končí za križovatkou. V úseku za križovatkou je zastávka SAD mimo jazdný pruh. V danom úseku po ľavej strane je vybudovaný chodník ďaleko od cestného telesa cesty I/77. Podľa celoštátneho sčítania dopravy v r.2005 intenzita dopravy v úseku bola 4806 vozidiel /24 hod , z toho 14 % ťažkých vozidiel.

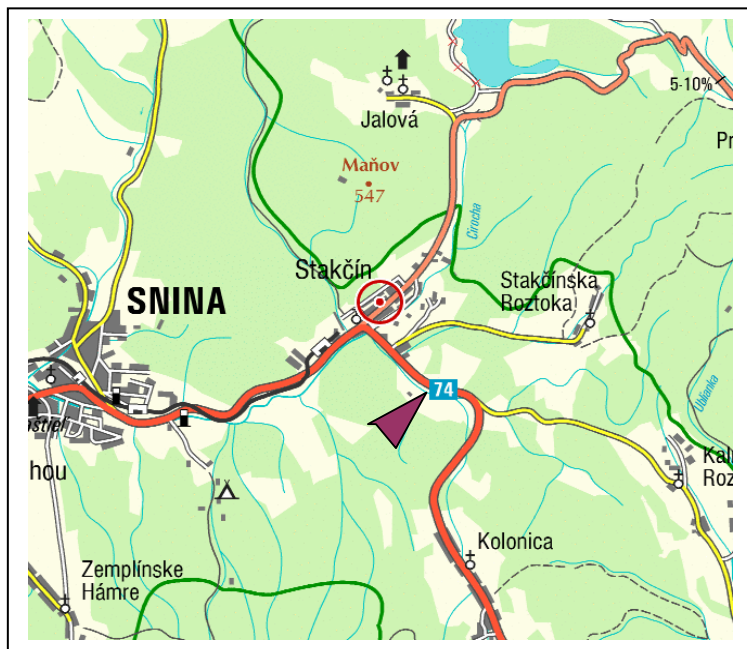
KNL začína za odbočkou na štátne majetky za obcou Stakčín, v smerovom vedení pokračuje ľavotočivou zákrutou. Podľa celoštátneho sčítania dopravy v roku 2005 intenzita dopravy v úseku bola 1 201 vozidiel/24 hod., z toho 16 % ťažkých vozidiel.

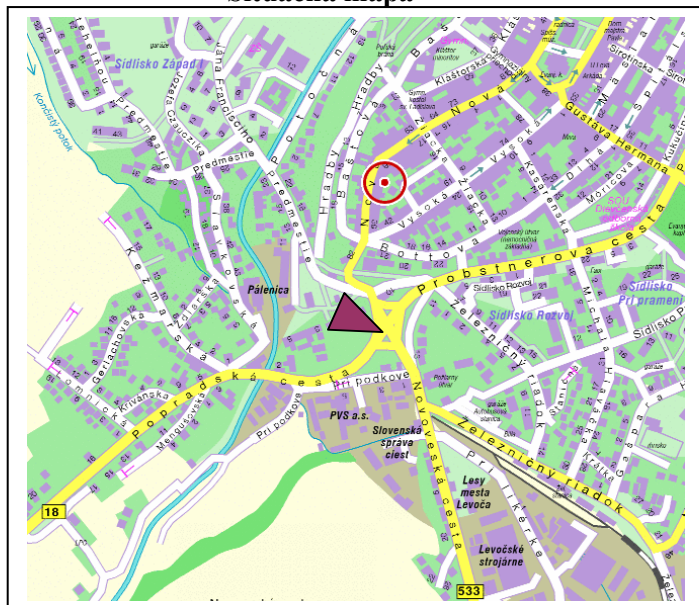
KNL sa nachádza v meste Levoča, konkrétne križovatka s II/533

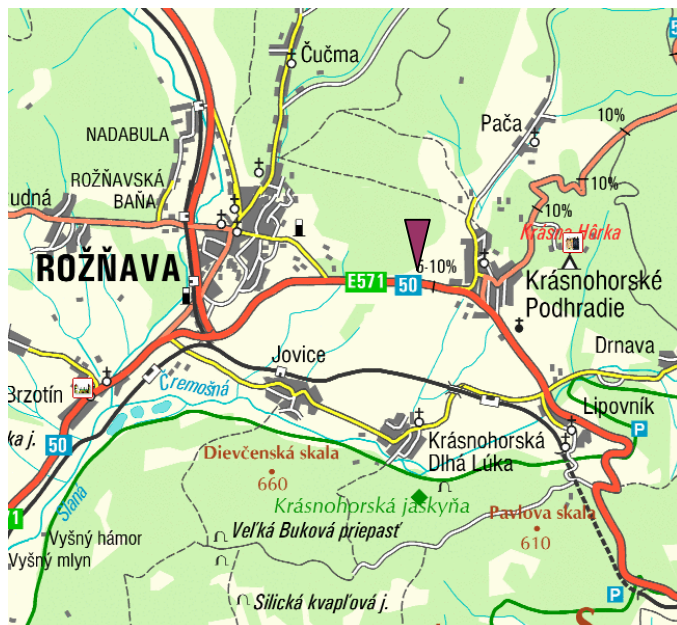
KNL sa nachádza v extraviláne obce Krásnohorské Podhradie na úpätí kopca Adamberc, kde v úseku rýchlosť nie je obmedzená. Z obidvoch strán pred kopcom sú priame úseky, ktoré nabádajú k vyššej rýchlosti. Podľa celoštátneho sčítania dopravy v roku 2005 intenzita dopravy v úseku bola 7263 vozidiel/24 hod., z toho 24 % ťažkých.
