**SLOVENSKÁ SPRÁVA CIEST  
IVSC ŽILINA**

**KRITICKÉ NEHODOVÉ LOKALITY  
NA CESTÁCH I. TRIEDY  
v roku 2009**

**PODĽA UKAZOVATEĽA HHSNN**

# PRACOVISKO : LIPTOVSKÝ MIKULÁŠ

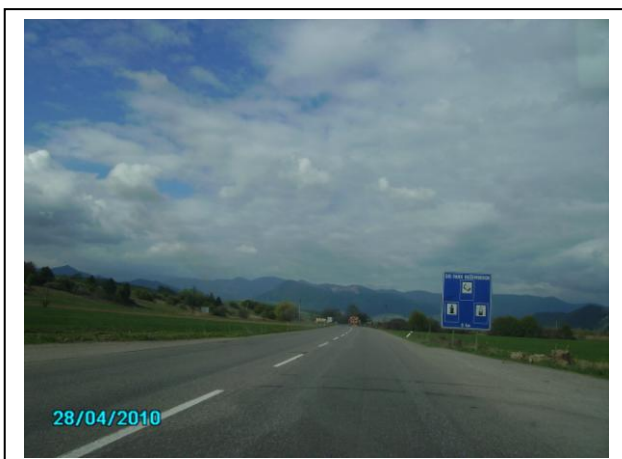
Začiatok úseku KNL v smere staničenia

V úseku vznikli tri dopravné nehody z toho jedna smrteľná dopravná nehoda a jedna vážna dopravná nehoda.

Nedodržanie pravidiel cestnej premávky. V úseku bezpečnosť negatívne ovplyvňuje, vysoká intenzita dopravy, vyjazdené koľaje, lokálny rozpad krytu vozovky.

- obnova VDZ
- odfrézovanie obrusnej vrstvy krytu a pokládka nového krytu

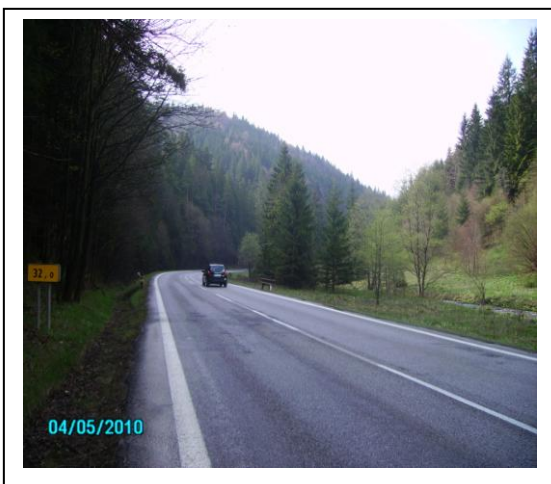
Začiatok úseku KNL v smere staničenia

V uvedenej lokalite bola za rok 2009 jedna dopravná nehoda, pri ktorej boli 2 osoby usmrtené, 4 osoby ťažko zranené a 2 osoby ľahko zranené. Príčinou DN bolo nedodržanie pravidiel cestnej premávky. V úseku bezpečnosť negatívne ovplyvňuje, vysoká intenzita dopravy a vyjazdené koľajce.

- obnova VDZ
- odfrézovanie vyjazdených koľajcí

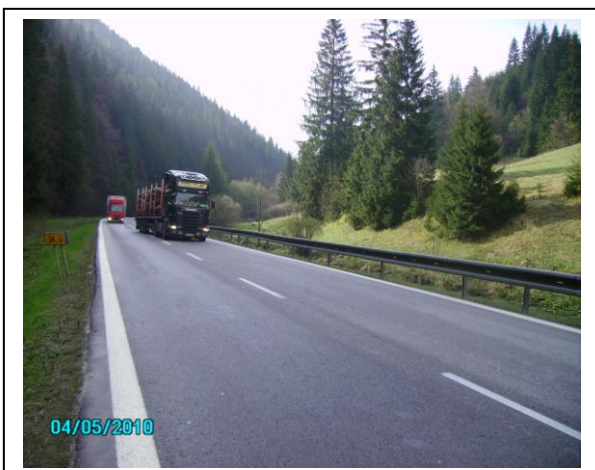
Začiatok úseku KNL v smere staničenia

V uvedenej lokalite bola za rok 2009 jedna dopravná nehoda, pri ktorých boli 2 osoby usmrtené.

Príčinou dopravnej nehody bolo nedodržanie pravidiel cestnej premávky.

V úseku bezpečnosť negatívne ovplyvňuje, vysoká intenzita dopravy a vyjazdené koľaje.

- obnova VDZ
- odfrézovanie vyjazdených koľají
