KRITICKÉ NEHODOVÉ LOKALITY podľa ukazovateľa HHSNN

1. cesta I/71 (km 11,800 – 12,000)
Kurtáň – extravilán

Kritická nehodová lokalita na ceste I/71 v km 11,800 – 12,000

Investor IVSC B. Bystrica, detašované pracovisko Lučenec

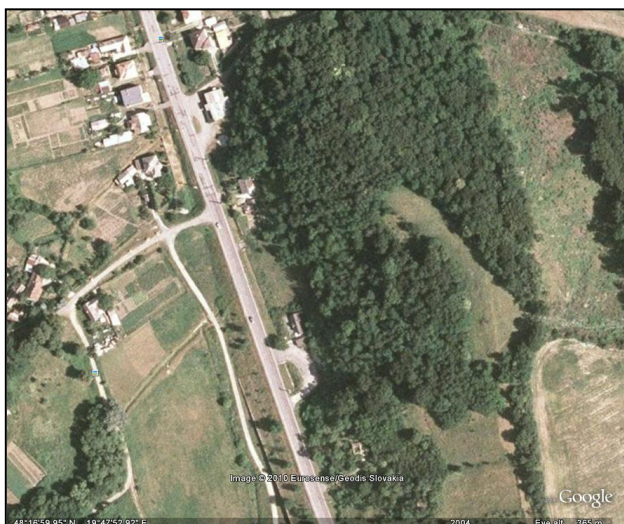
Letecký pohľad na KNL

Nehodový úsek sa nachádza v extraviláne obce Kurtáň. Úsek začína stúpaním za obcou Kurtáň v rovnom úseku. Rozhľadové pomery v úseku sú dobré. Stavebný stav vozovky je vyhovujúci.

V uvedenej lokalite sa stali v roku 2009 dve DN, pri ktorých bola jedna osoba usmrtená, dve boli ťažko zranené a jedna ľahko.

Príčiny smrteľnej DN: Vodič osobného motorového vozidla pri predchádzaní pred ním idúceho vozidla dostal v ľavom jazdnom pruhu šmyk, prešiel s vozidlom do ľavej priekopy, kde narazil do betónového mostíka

- obnova vodorovného dopravného značenia a oprava zvislého DZ, v rámci údržby každoročne
