**SLOVENSKÁ SPRÁVA CIEST IVSC ŽILINA**

**KRITICKÉ NEHODOVÉ LOKALITY NA  
CESTÁCH I. TRIEDY  
v roku 2009**

**PODĽA UKAZOVATEĽA HHSNN**

## **Kritické nehodové lokality v roku 2009**

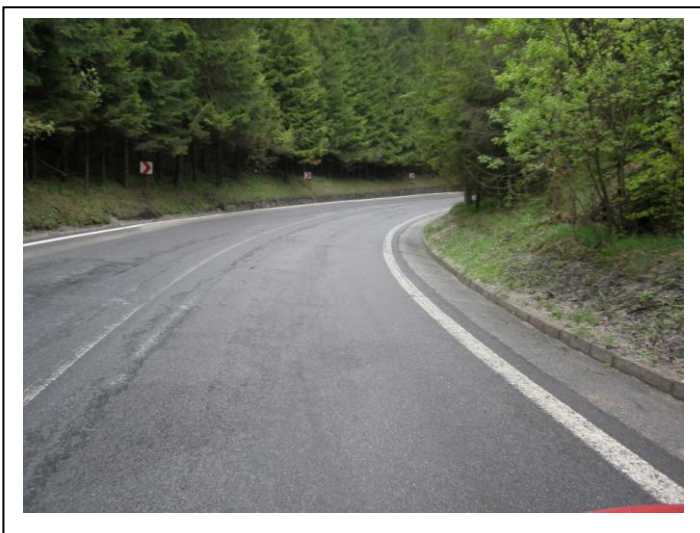
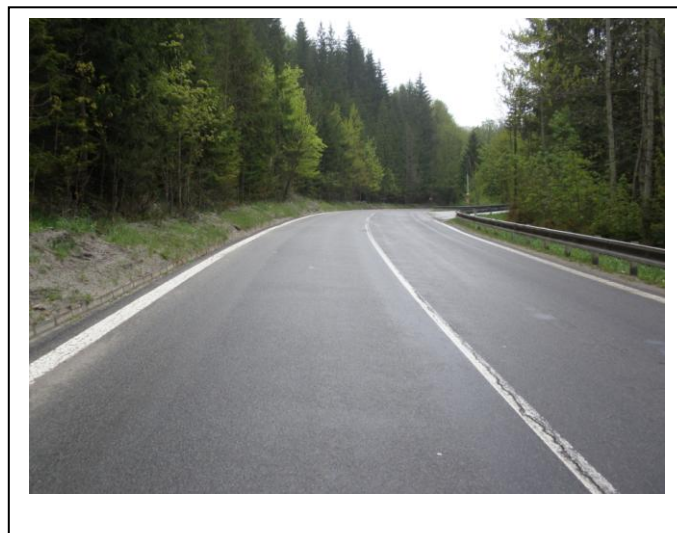
## Kritická nehodová lokalita na ceste I/14 v km 17,920 – 18,280

Úsek sa nachádza v extraviláne na horskom prechode Šturec. Úsek začína v miernej zákrute a koniec nehodového úseku je za odbočkou na železničnú stanicu Čremošné.

V uvedenej lokalite bola za rok 2009 spolu 2 DN, pri ktorých bola 1 osoba smrteľne zranená, ostatné sú materiálne škody 47,0 tis. eur. Príčiny DN: Nedodržanie pravidiel cestnej premávky. Porušenie pravidiel cestnej premávky, alkohol, nesprávny spôsob jazdy, nedodržanie bezpečnej vzdialenosti.

Obnova vodorovného dopravného značenia

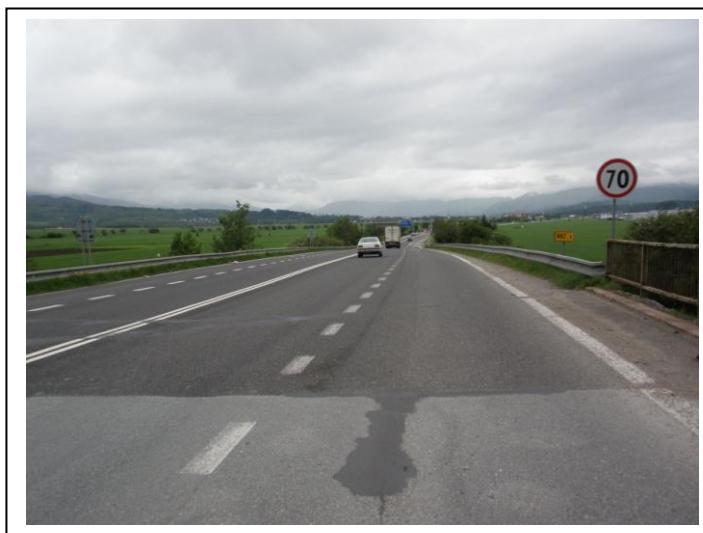
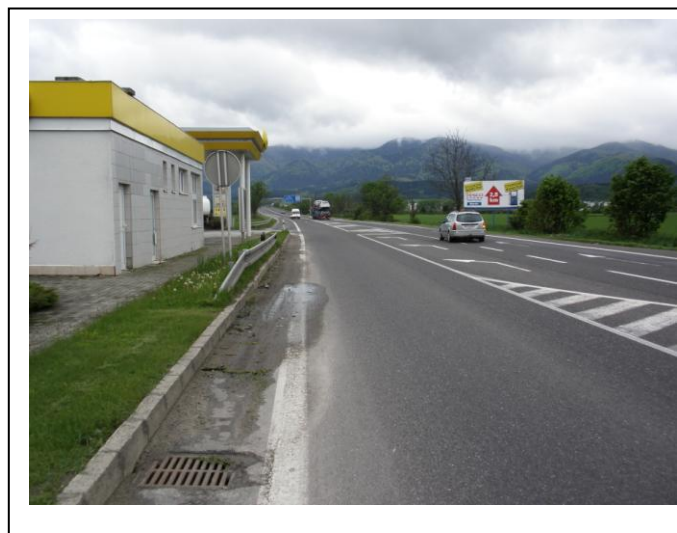
# Kritická nehodová lokalita na ceste I/18 v km 482,000 – 482,480

Úsek sa nachádza v extraviláne mesta Martin. Začiatok nehodového úseku je na mostnom objekte č. 18 – 293 pred výjazdom zo štátnej cesty I/65 koniec úseku je pred vjazdom na ČSPHM Slovnaft. V úseku je maximálna rýchlosť 70 km/hod. Intenzita dopravy je vysoká so značným podielom nákladnej ťažkej dopravy

V uvedenej lokalite bolo za rok 2009 5 DN, pri ktorých sa 2 osoby smrteľne zranili, 1 osoba ťažko zranila a 2 osoby zranili ľahko, ostatné sú materiálové škody 27,9 tis. eur.

Príčiny DN: Nedodržanie pravidiel cestnej premávky, nedodržanie bezpečnej vzdialenosti. Z dôvodu prejazdu nákladných vozidiel dochádza k opakovanej deformácii povrchu vozovky - koľaje

Výstavba D1 Dubná Skala – Turany, výstavba R3, čím dôjde k zníženiu intenzity vozidiel v úseku KNL. Investor NDS a. s.

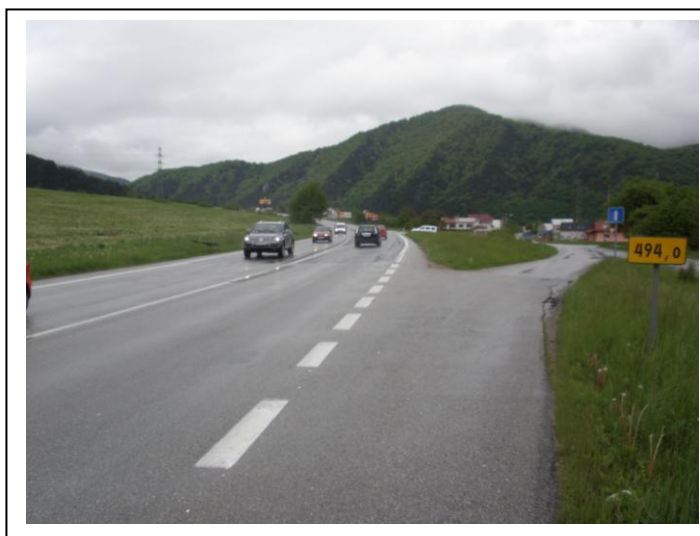
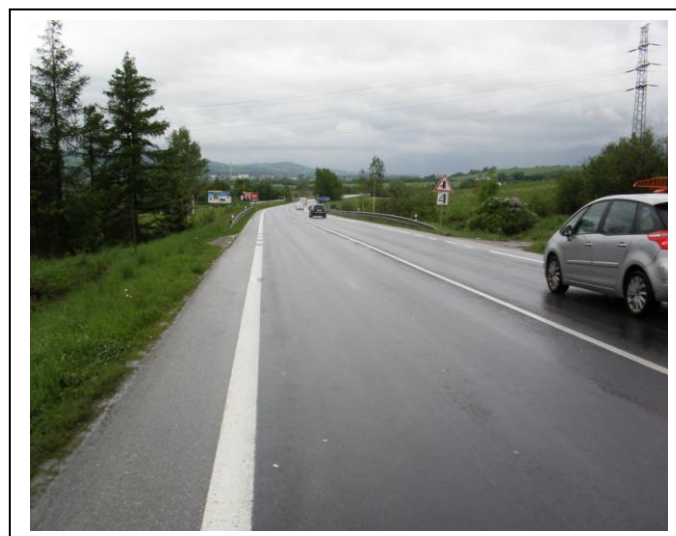
## Kritická nehodová lokalita na ceste I/18 v km 494,000 – 494,360

Úsek sa nachádza v extraviláne obce Ratkovo. Začiatok nehodového úseku je v priamom úseku v km 494,0 a koniec úseku je v križovatke s cestou III/018145. V úseku je maximálna rýchlosť 90 km/hod. Intenzita dopravy je vysoká so značným podielom nákladnej ťažkej dopravy

V uvedenej lokalite bolo za rok 2009 3 DN, pri ktorých sa 6 osôb ťažko zranilo a 3 osoby zranili ľahko, ostatné sú materiálové škody 75,0 tis. eur.

Príčiny DN: Nedodržanie pravidiel cestnej premávky, nedodržanie bezpečnej vzdialenosti.

Z dôvodu prejazdu nákladných vozidiel dochádza k opakovanej deformácii povrchu vozovky - koľaje

Výstavba D1 Dubná Skala – Turany, čím dôjde k zníženiu intenzity vozidiel v úseku KNL. Investor NDS a. s.

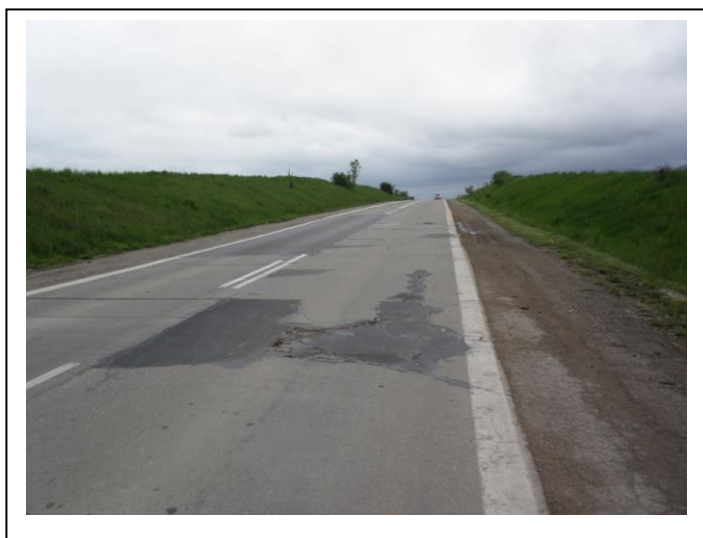
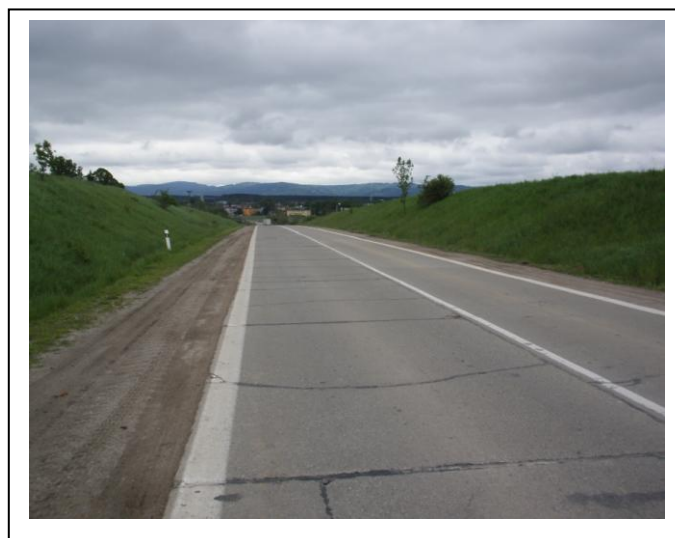
## Kritická nehodová lokalita na ceste I/65 v km 115,790 – 115,900

Úsek sa nachádza v extraviláne mesta Turčianské Teplice časť Diviaky. Začiatok nehodového úseku je v priamom úseku za mostným objektom 065 - 082 a koniec úseku je 300 m pred mostným objektom 065 - 083. V úseku je maximálna rýchlosť 90 km/hod. Intenzita dopravy je vysoká so značným podielom nákladnej ťažkej dopravy

V uvedenej lokalite bolo za rok 2009 3 DN, pri ktorých sa 1 osoba smrteľne zranila, 2 osoby sa zranili ťažko a 1 osoba zranila ľahko ostatné sú materiálové škody 28,3 tis. eur.

Príčiny DN: Nedodržanie pravidiel cestnej premávky, nedodržanie bezpečnej vzdialenosti. Z dôvodu prejazdu nákladných vozidiel dochádza k ničeniu betónovej vozovky

Rekonštrukcia betónovej vozovky
