SLOVENSKÁ SPRÁVA CIEST IVSC ŽILINA

**KRITICKÉ NEHODOVÉ LOKALITY NA
CESTÁCH I. TRIEDY
v roku 2009**

PODĽA UKAZOVATEĽA HN

**Kritické nehodové lokality
v roku 2009**

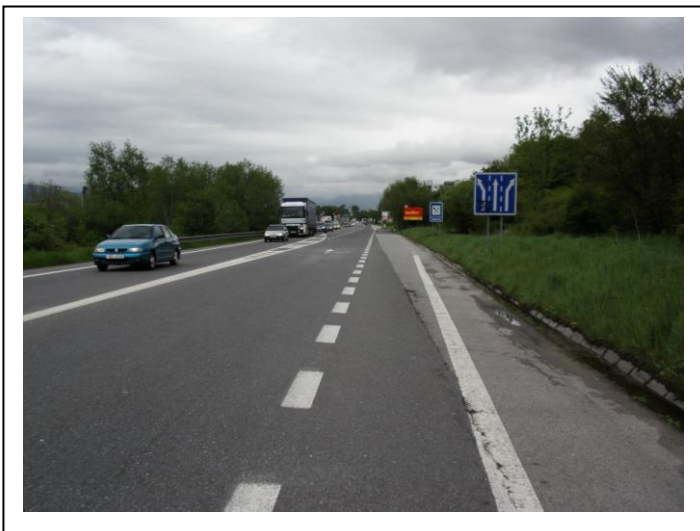
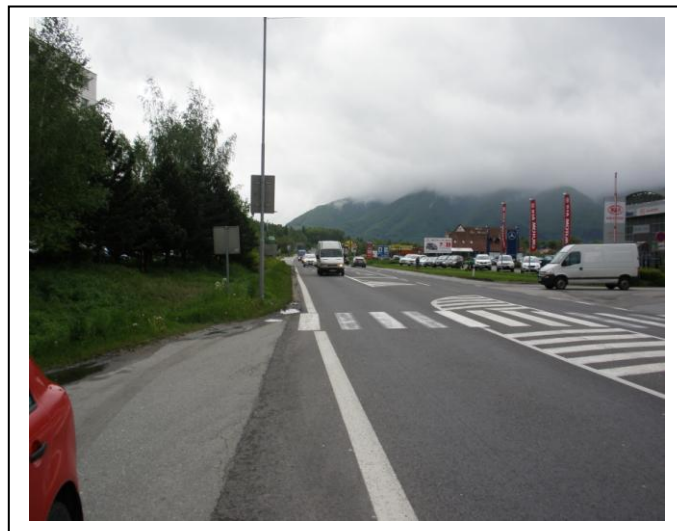
Úsek sa nachádza v intraviláne mesta Martin. Začiatok je pred odbočením na cestu III/ 018254 vľavo a koniec za výjazdom z ČSPHM OMV. Cesta je dvojpruhová s VDZ VIa, bez chodníkov. Úsek je priamy a prehľadný. Napojenie križovatiek je s prídavnými pruhmi. Napojenie ČSPHM 2x, MK a napojenie prevádzok popri ceste I/18, prechod pre chodcov. Podľa celoštátneho sčítania dopravy v roku 2005 intenzita dopravy v úseku bola 22055 vozidiel/24 hod z toho 26% ťažkých vozidiel.

V uvedenej lokalite bolo za rok 2009 spolu 13 DN, pri ktorých boli 3 osoby ťažko zranené, 4 osoby ľahko zranené, ostatné sú materiálne škody.

V úseku je vysoká intenzita automobilovej dopravy. Zároveň aj pešej dopravy kde chodci využívajú spevnenú krajnicu cesty I/18. Vzhľadom na intenzitu dochádza k tvorbe kolón. Nedodržanie pravidiel cestnej premávky. Kapacita komunikácie I/18 je prekročená. Výstavba D1 výrazne zníži intenzitu dopravy a je predpoklad, že aj počet DN.

Obmedzenie rýchlosti na 50 km/hod podľa zákona

- výstavba D1 Dubná Skala – Turany výrazne zníži intenzitu dopravy v úseku – NDS a. s.

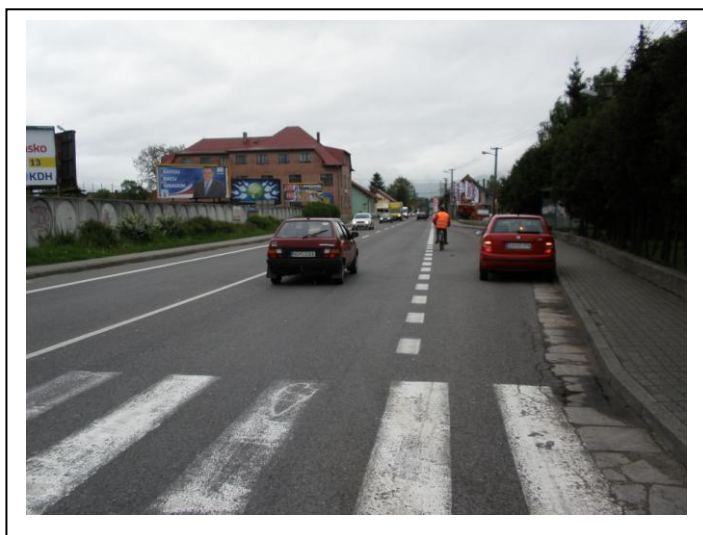
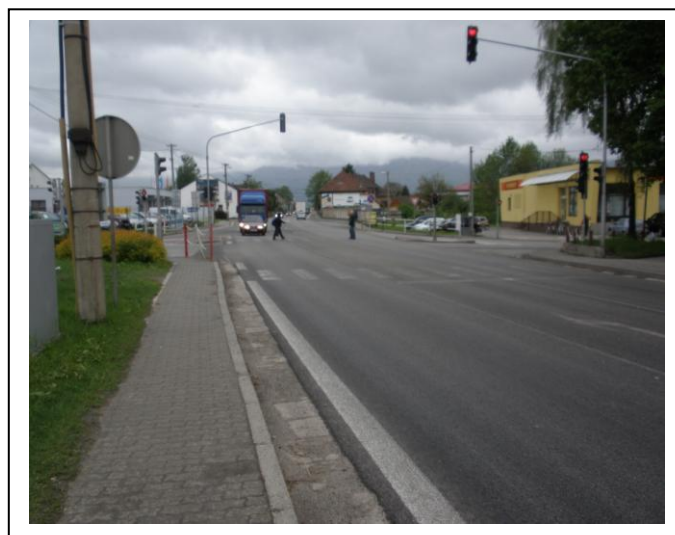
Úsek sa nachádza v intraviláne obce Sučany. Komunikácia je vedená v priamej, dvojpruhová s chodníkmi, BUS zástavkami so samostatnými zálivmi, vjazdmi k nehnuteľnostiam, prechodmi pre chodcov 3x, napojenie ČSPHM, VO. Križovanie c. I/18 je s miestnymi komunikáciami 6x. Priesečná križovatka v centre je riadená svetelnou signalizáciou s prídavnými pruhmi. Začiatok KNL je v mieste BUS zástavky vpravo a koniec za vstupom do križovatky s MK, ČSPHM.

V uvedenej lokalite bola za rok 2009 spolu 9 DN, pri ktorých boli 1 osoba ťažko zranená, 7 osôb ľahko zranené, ostatné sú materiálne škody 57,6 tis. eur. Príčiny DN: Nedodržanie pravidiel cestnej premávky. V úseku je vysoká intenzita automobilovej, pešej aj cyklistickej dopravy. Vjazdy k nehnuteľnostiam vytvárajú kolízne situácie. Veľký podiel na DN majú chodci. Porušenie pravidiel cestnej premávky, alkohol, nesprávny spôsob jazdy, nedodržanie bezpečnej vzdialenosti.

Vykonané opatrenia : v roku 2009 bola vykonaná obnova krytu v križovatke s MK pri ČSPHM a obnova vodorovného dopravného značenia.

- výstavba D1 Dubná Skala – Turany výrazne zníži intenzitu dopravy v úseku – NDS a. s.
