SLOVENSKÁ SPRÁVA CIEST IVSC KOŠICE

**KRITICKÉ NEHODOVÉ LOKALITY
NA CESTÁCH I. TRIEDY
v roku 2009**

PODĽA UKAZOVATEĽA HHSNN

Kritická nehodová lokalita na ceste I/50 v km 473,870 – 474,200

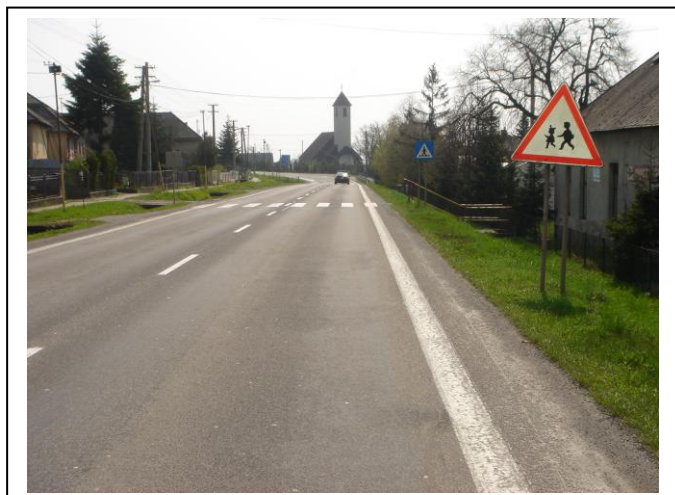
Začiatok úseku KNL v smere staničenia

KNL sa nachádza v intraviláne obce Dargov pred domom.č.p:125/52. Kritickým miestom je priechod pre chodcov ,ktorý sa v skutočnosti nachádza v staničení km:474,702.Podľa celoštátneho sčítania dopravy v roku 2005 intenzita dopravy v úseku bola 8 306 vozidie/24 hod., z toho 1533 ťažkých nákladných vozidiel čo je 18% z cestnej dopravy.

V uvedenej lokalite boli za rok 2009 spolu 4 DN, pri ktorých bola 1 osoba usmrtená, 1 osoba ťažko zranená a 2 osoby ľahko zranené. Materiálne škody boli vo výške 9,3 tis. EUR. Príčiny DN: Nedodržanie pravidiel cestnej premávky, nedodrž. predpísanej rýchlosti a nerešpektovanie dopravných značiek. Priechod pre chodcov ľavostranne je vedený do otvorenej cestnej priekopy, preto chodci sa na priechod dostanú len po krajnici. Úsek sa doteraz nevykazoval ako KNL

Navrhujeme vymeniť ZDZ za reflexné so žltým podkladom. Vybudovať nad cest. priekopou nástupný ostrovček.
