Pracovisko: Zvolen, Krupina

KRITICKÉ NEHODOVÉ LOKALITY podľa ukazovateľa HHSNN

1. cesta I/50 (km 250,000 – 250,020)
Vígľaš – intravilán
2. cesta I/66 (km 30,000 – 30,000)
Domaníky – extravilán
3. cesta I/69 (km 6,900 – 7,100)
Sliach – extravilán

Investor: IVSC B. Bystrica, detašované pracovisko Zvolen

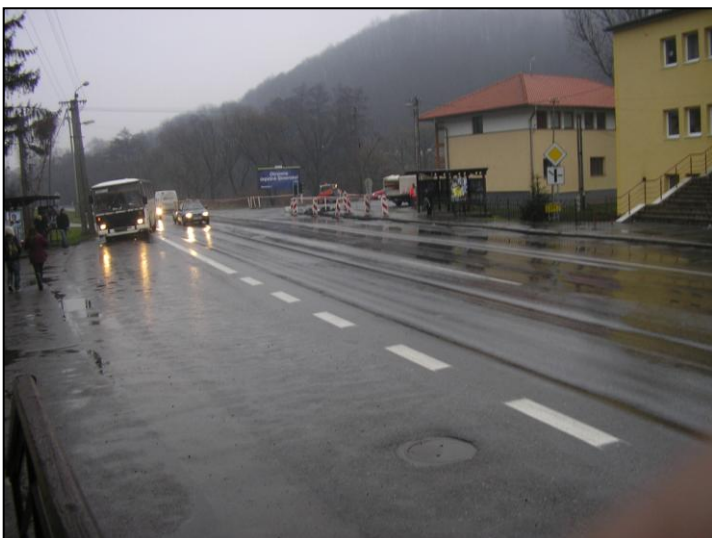
KNL

Úsek sa nachádza na ceste I/50 v intraviláne obce Viglaš. Za obcou je úsek v miernom stúpaní v ostrej pravotočivej zákrute. Rozhľadové pomery sú vyhovujúce, v neprehľadných miestach je zákaz predchádzania vyznačený VDZ.

V uvedenej lokalite boli za rok 2009 dve DN, pri ktorých boli dve osoby usmrtené a jedna ľahko zranená.

Príčiny tragickej DN: vodič osobného motorového vozidla v dôsledku neprimeranej rýchlosti pod vplyvom alkoholu, v obci zachytil dve chodkyne prechádzajúce vozovku mimo priechodu pre chodcov, ktoré sa v čase nárazu nachádzali pri pravej krajnici vozovky.

- obnova vodorovného dopravného značenia a oprava zvislého DZ, v rámci údržby každoročne
- realizácia skľudňujúcich opatrení v obci vybudovaním deliacich ostrovčekov v miestach priechodov pre chodcov v termíne 11/2009

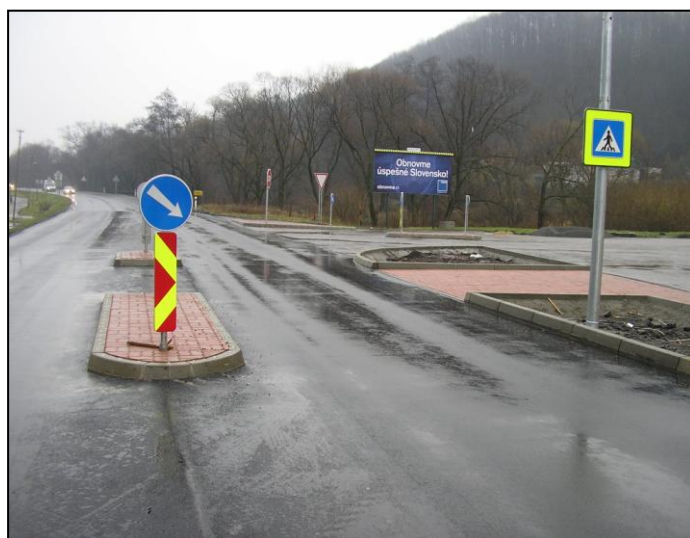
KNL počas realizácie skľudňujúcich opatrení

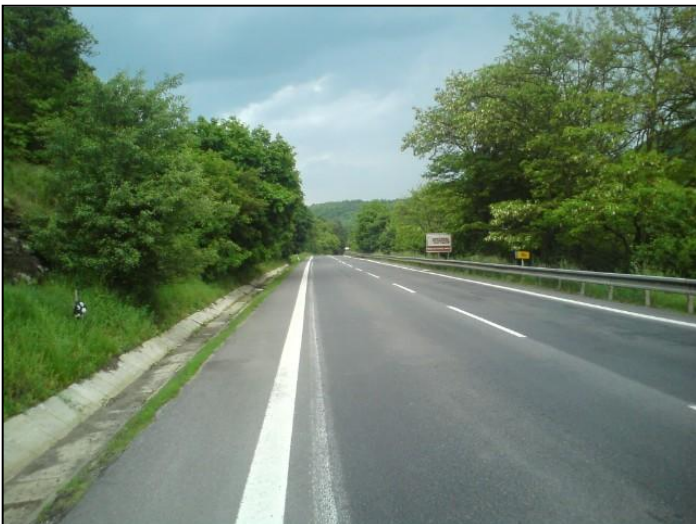
KNL v smere staničenia

Nehodové miesto sa nachádza v extraviláne obce Domaníky. Trasa prebieha v mierne zvlnenom teréne. Po ľavej strane sa nachádza les. Pozdĺž celej trasy vpravo je osadené oceľové zvodidlo. Rozhľadové pomery sú dobré. Vozovka vykazuje priečne a pozdĺžne deformácie, stav vozovky je nevyhovujúci.

V uvedenej lokalite sa za rok 2009 stala jedna DN, pri ktorých boli dve osoby usmrtené a dve bola jedna osoba usmrtená, 3 ťažko a tri ľahko zranené.

- obnova živičného krytu vozovky

Termín realizácie: 2010 - 2011

Investičný náklad: 250 tis. €

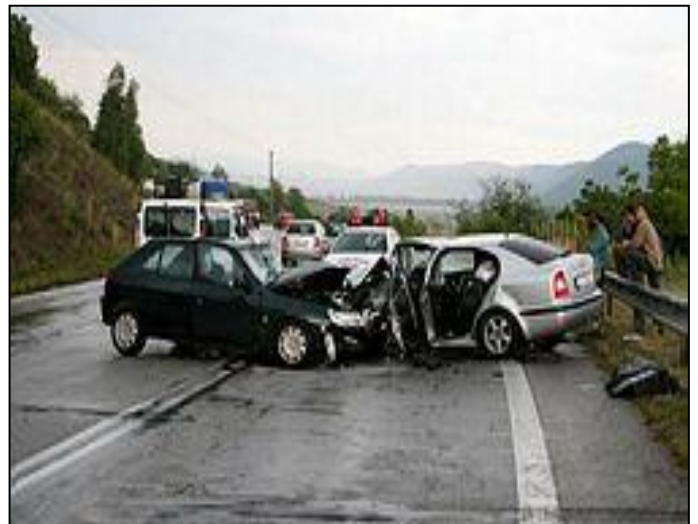
Príčiny smrteľnej DN: Vodič OMV neprispôobil rýchlosť jazdy stavu a povahe vozovky, dostal s vozidlom šmyk, prešiel do protismeru, kde sa čelne zrazil s protiidúcim vozidlom.

Tragická DN

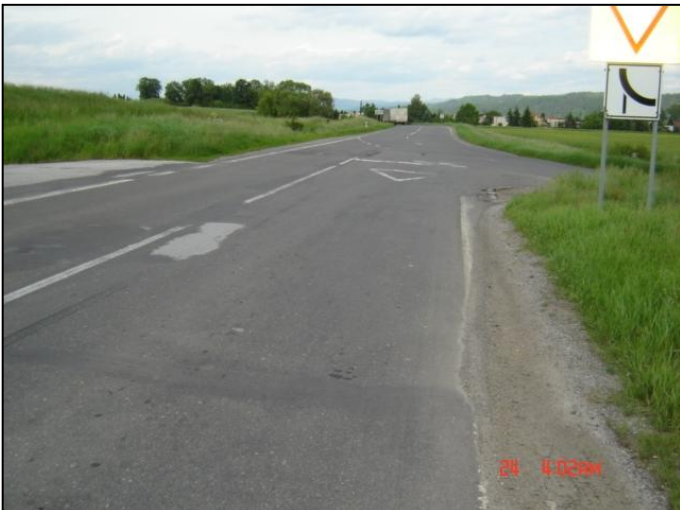
KNL v smere staničenia

Cesta I/69 v extraviláne mesta Sliač. Kritické nehodové miesto sa nachádza v križovatke s cestou III/069002. Úsek je prehľadný, rozhľadové pomery dobré.

V uvedenej lokalite bolo za rok 2009 spolu 5 DN, pri ktorých bola jedna osoba usmrtená a jedna ťažko zranená. Príčiny tragickej DN: Vodič osobného motorového vozidla pri predchádzaní pred ním idúceho vozidla dostal šmyk, prešiel vpravo mimo vozovku, kde narazil do svahu s následným prevrátením sa na strechu.

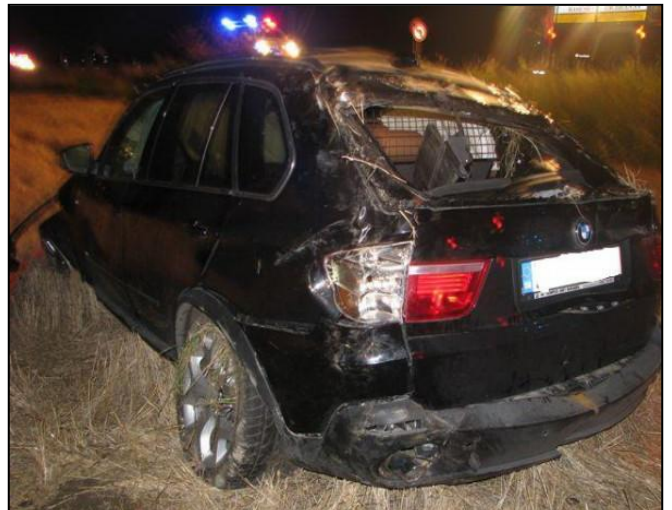
Tragická DN
