Pracovisko: Banská Bystrica, Brezno

KRITICKÉ NEHODOVÉ LOKALITY podľa ukazovateľa HHSNN

Kritická nehodová lokalita na ceste I/14 v km 11,800 – 12,100

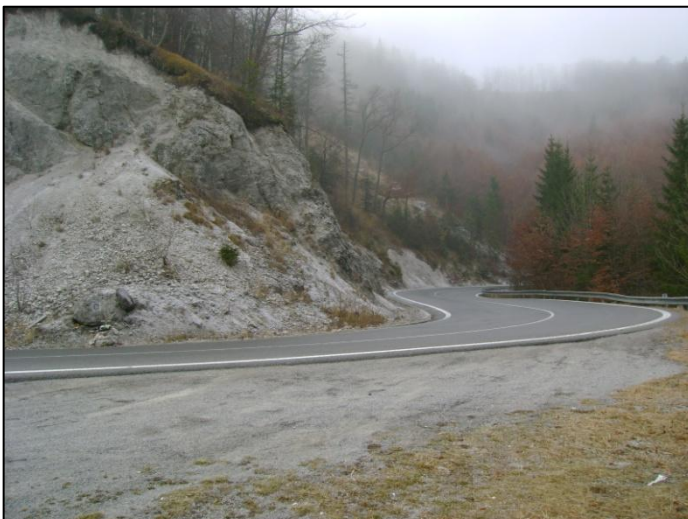
Pohľad na cestu I/14 v smere staničenia

Jedná sa o pravotočivý smerový oblúk dvojpruhovej komunikácie v úseku mimo obce, na ktorom vodič smie ísť rýchlosťou najviac 90 km/hod. Povrch vozovky tvorí asfaltová živica bez výmoľov a výtlkov. Rozhľadové pomery sú dobré. V predmetnom úseku je vodorovné dopravné značenie V1a „Pozdĺžna súvislá čiara“ V4 „Vodiaca čiara“ a Z3a „Vodiaca tabuľa“.

- Úsek je dostatočne vyznačený zvislým a vodorovným dopravným značením, povrch vozovky kvalitný, k DN došlo zlyhaním ľudského faktora, vzhľadom na uvedené nie je potrebné prijať opatrenia
- zvýšiť dohľad nad bezpečnosťou zo strany dopravnej polície najmä na kontrolu povolennej rýchlosti

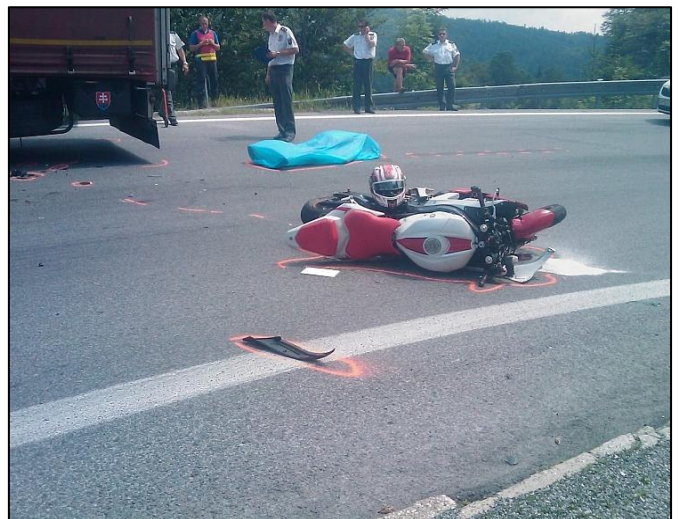
Miesto tragickej nehody

Príčiny smrteľnej DN: Vodič motocykla nezvládol vo vysokej rýchlosti riadenie, spadol pod protiúdúci kamión a ten ho nanešťastie prešiel návesom. Muž následkom zranení na mieste podľahol.

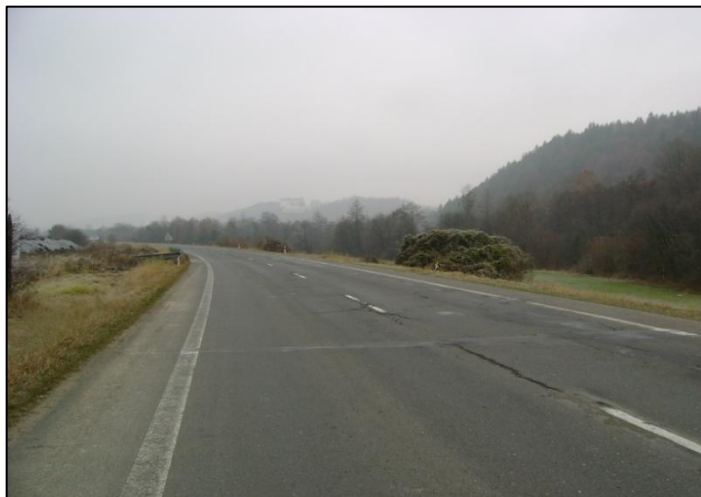
KNL v smere staničenia

Jedná sa o tiahly mierne pravotočivý smerový oblúk dvojpruhovej komunikácie mimo obce, kde je max. povolená rýchlosť 90 km/hod. Povrch vozovky je vyhovujúci bez výtlkov, rozhľadové pomery sú dobré. V úseku sa nachádza zvislá DZ „Pozor nehodový úsek“ v dĺžke 6 km umiestnená na žltozelenom retroreflexnom podklade.

- Obnova prevádzkových parametrov komunikácie s použitím nadštandardných prvkov na zabezpečenie bezpečnosti cestnej premávky v zmysle PD „Eliminácia bezpečnostných rizík na cestách I. triedy v Banskobystrickom regióne“.

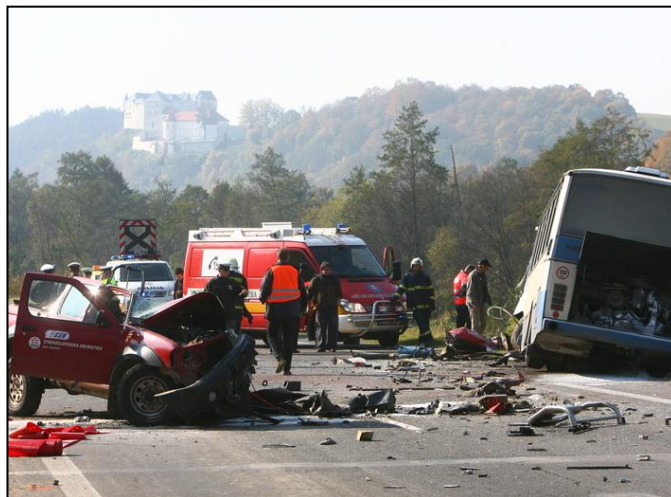
Tragická dopravná nehoda

Príčiny tragickej DN: Vodič NMV z doposiaľ nezistených príčin vošiel svojím autom do protismeru a čelne sa zrazil s prichádzajúcim autobusom. Pri nehode vodič NMV utrpel zranenia, ktorým na mieste podľahol. Cestujúci z autobusu zranenia neutrpeli, vodičovi ošetrili ľahké povrchové rany. Spolujazdec vodiča NMV utrpel ľahké zranenia.

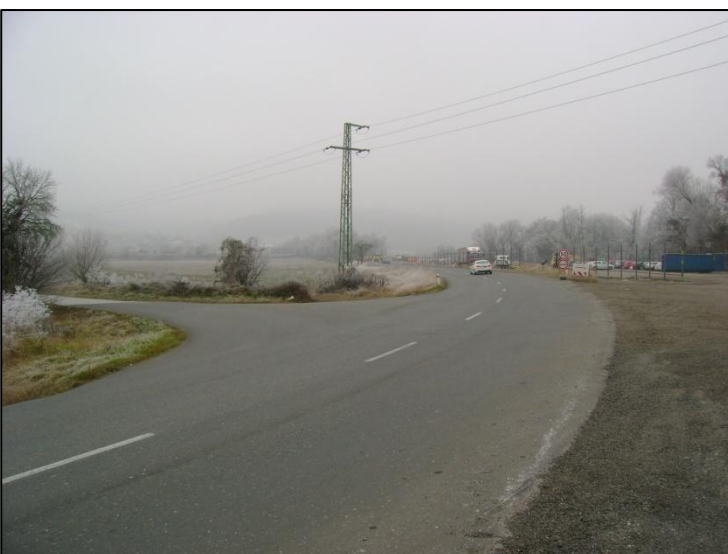
Kritická nehodová lokalita v smere staničenia

Jedná sa o pravotočivý smerový oblúk dvojpruhovej komunikácie za stykovou križovatkou s cestou III/06621 (do Rakytoviec). V úseku je max. povolená rýchlosť 90 km/hod. Povrch vozovky je vyhovujúci bez výtlkov. Viditeľnosť dobrá, obmedzená nočnou dobou. Úsek je dostatočne vyznačený vodorovným aj zvislým dopravným značením.

Príčiny tragickej DN: Vodič OMV neprispôbil rýchlosť svojim schopnostiam, poveternostným podmienkam a iným okolnostiam, ktoré mohol predvídať, dostal s vozidlom šmyk, zišiel mimo vozovku, kde sa niekoľkokrát s vozidlom prevrátil. Došlo k smrteľným zraneniam spolujazdkyne, druhá spolujazdkyňa bola ťažko zranená.

- zvýšiť dohľad nad bezpečnosťou zo strany dopravnej polície najmä na kontrolu povolenej rýchlosti
