## **Pracovisko: Lučenec**

### **KRITICKÉ NEHODOVÉ LOKALITY** podľa ukazovateľa HHSNN

## Kritická nehodová lokalita na ceste I/50 v km 284,500 – 284,800

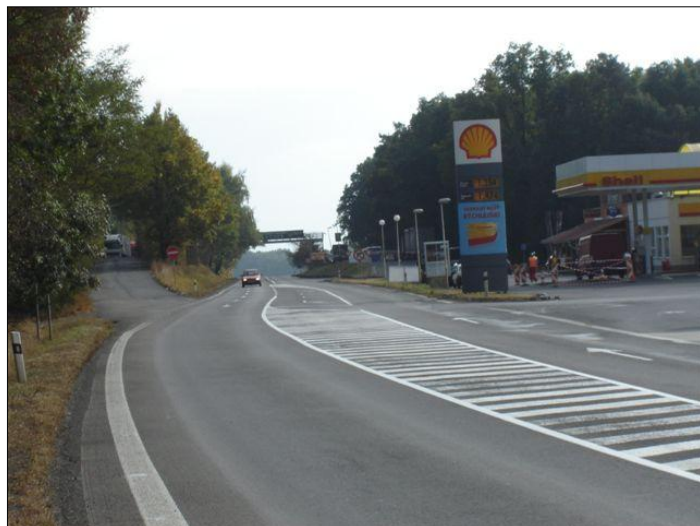
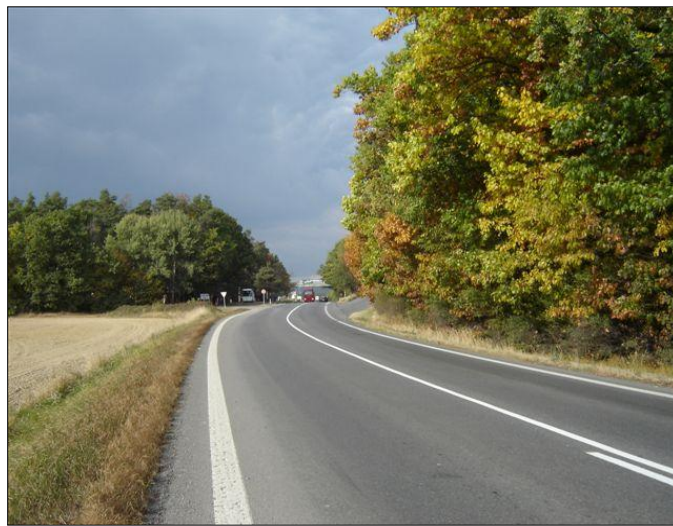
Smerové vedenie cesty je v mierne ľavotočivom oblúku. V úseku sa nachádza ČS PHM Shell. Vjazd a výjazd na čerpaciu stanicu je dostatočne vyznačený vodorovným aj zvislým dopravným značením so samostatnými odbočovacími pruhmi. Povrch vozovky je vyhovujúci, rozhľadové pomery sú dobré.

Príčina tragickej DN: Vodič dodávkového vozidla Mercedes z doposiaľ nezistených príčin prešiel do protismeru, kde sa čelne zrazil s oproti idúcim nákladným vozidlom MAN. Vozidlo MAN vyšlo za krajinu, kde narazilo do svahu. Mercedes bol po náraze odhodený do ľavej časti vozovky, následne do svahu a opäť do pravého jazdného pruhu. Za ním v tom istom smere vodič ďalšieho OMV Peugeot pre krátku vzdialenosť nedokázal zabrzdiť a narazil s ním do Mercedesu. Pri nehode utrpel vodič NMV zranenia, ktorým na mieste podľahol, jeho spolujazdec aj vodič vozidla Peugeot utrpeli ľahké zranenia, vodič Mercedesu utrpel zranenia ťažké.

Kritická nehodová lokalita v smere staničenia

KNL proti smeru staničenia

- Úsek je prehľadný, dostatočne vyznačený vodorovným aj zvislým dopravným značením. DN boli zavinené zlyhaním ľudského faktoru, nie je potrebné prijať opatrenia zo strany správcu cesty.

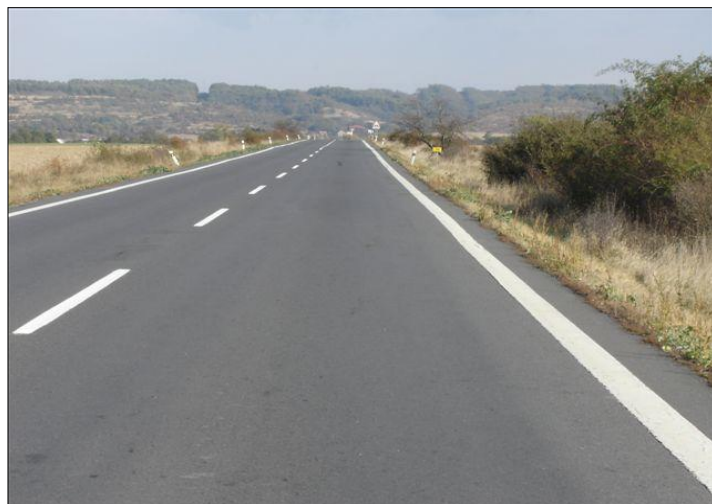
Jedná sa o priamy úsek cesty pred obcou Pinciná, kde je povolená max. rýchlosť 90 km/hod. Celý úsek je prehľadný. Povrch vozovky je vyhovujúci bez výtlkov. Dopravné značenie vodorovné aj zvislé je v dobrom stave. Podľa sčítania dopravy z roku 2010 bola intenzita v úseku 8124 vozidiel/24hodín, z toho 27% ťažkých.

Kritická nehodová lokalita v smere staničenia

- príčinou DN bolo zlyhanie ľudského faktoru, úsek je dostatočne prehľadný, vzhľadom k tomu nie je potrebné prijímať ďalšie opatrenia týkajúce sa stavu cesty
- zo strany dopravnej polície zvýšiť dohľad nad bezpečnosťou kontrolou povolenej rýchlosti

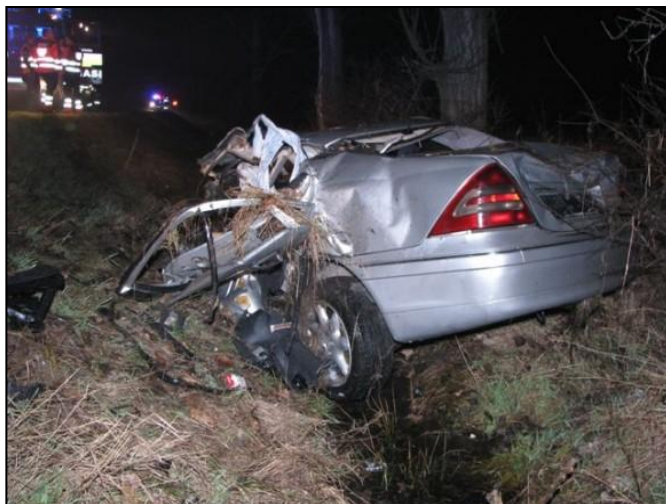
V uvedenej lokalite boli za rok 2010 spolu 4 DN, pri ktorých boli dve osoby usmrtené a jedna ľahko zranená. Príčiny smrtelnej DN: Vodič OMV jazdil po rovnom úseku cesty smerom od Lučenca na Pincinú, neprispôobil rýchlosť jazdy stavu vozovky ani svojim schopnostiam, s vozidlom dostal šmyk. Následne zišiel do priekopy pri ľavom okraji cesty, kde prednou časťou vozidla narazil do stromu. Nárazom došlo k roztrhnutiu vozidla. Vodič utrpel ťažké zranenia, ktorým na mieste podľahol. Ďalšia tragická nehoda v úseku sa stala za zníženej viditeľnosti, keď vodičovi OMV náhle vstúpil do jazdnej dráhy neoznačený chodec. Vodič už nedokázal zrážke zabrániť. Chodec na následky zranení zomrel.

Tragická dopravná nehoda

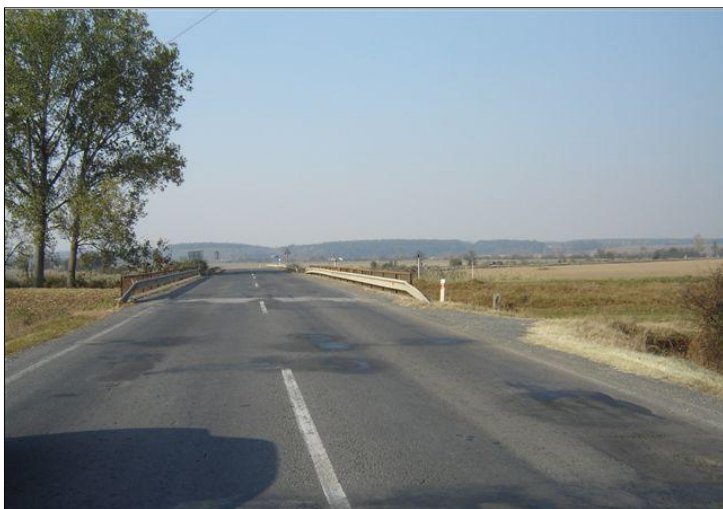
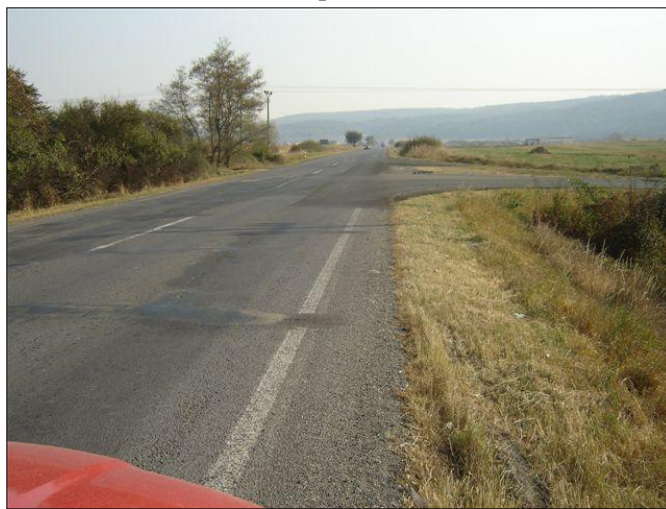
Jedná sa o priamy úsek cesty I/71 v extraviláne obce Holiša. Povrch vozovky je vyhovujúci bez výtkov s lokálnymi vysprávkami. Max. povolená rýchlosť v úseku je 90 km/hod.

Príčiny smrtelnej DN: Vodič osobného motorového narazil do chodkyne prechádzajúcej komunikáciu mimo priechodu pre chodcov z pohľadu vodiča z ľavej strany na pravú. Žena na mieste svojim zraneniam podľahla.

Kritické nehodové miesto v smere staničenia

Kritické nehodové miesto proti smeru staničenia

- Obnova prevádzkových parametrov komunikácie s použitím nadštandardných prvkov na zabezpečenie bezpečnosti cestnej premávky v zmysle PD „Eliminácia bezpečnostných rizík na cestách I. triedy v Banskobystrickom regióne“.
