**SLOVENSKÁ SPRÁVA CIEST IVSC
ŽILINA**

**KRITICKÉ NEHODOVÉ LOKALITY
NA
CESTÁCH I. TRIEDY
v roku 2010**

PODĽA UKAZOVATEĽA HHSNN

PRACOVISKO : MARTIN

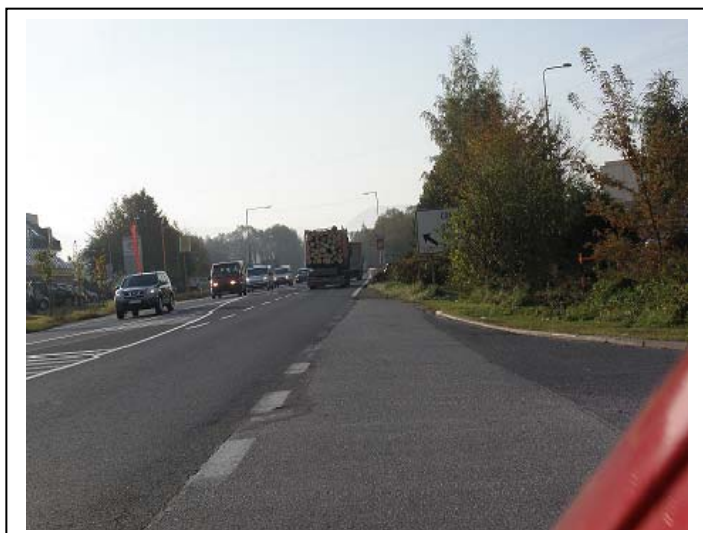
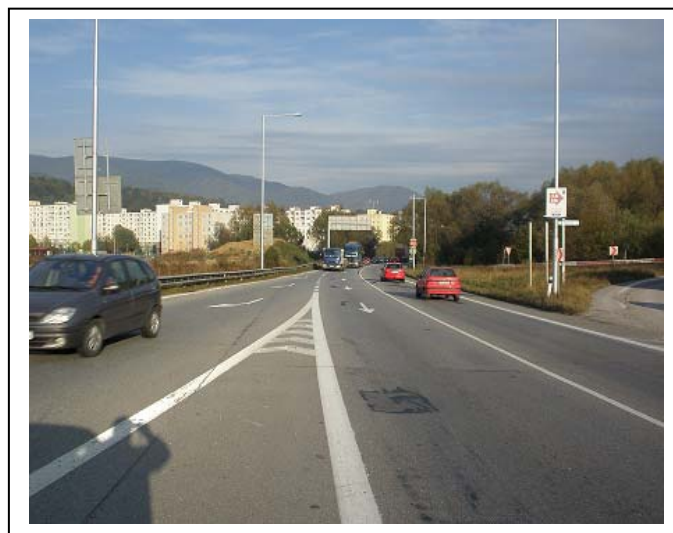
Kritická nehodová lokalita na ceste I/18 v km 480,500 – 480,990

Kritické nehodové miesto je v km 480,500 – 480,600

Úsek sa nachádza v intraviláne mesta Martin. Začiatok nehodového úseku je na výjazde z ČSPHM OMV a koniec úseku je na vjazde na štátnu cestu I/65D. V úseku je maximálna povolená rýchlosť 50 km/hod. Intenzita dopravy je vysoká so značným podielom nákladnej ťažkej dopravy ako aj chodcov.

V uvedenej lokalite bolo za rok 2010 4 DN, pri ktorých sa 1 osoba smrteľne zranila, ostatné sú materiálové škody 48,1 tis. Eur.

Príčiny DN: Nedodržanie pravidiel cestnej premávky, nedodržanie bezpečnej vzdialenosti. Z dôvodu prejazdu nákladných vozidiel dochádza k opakovanej deformácii povrchu vozovky - koľaje

Vykonané opatrenia : Obnova vodorovného dopravného značenia v roku 2010 opakovane aj v roku 2011.

Výstavba D1 Dubná Skala – Turany, čím dôjde k zníženiu intenzity vozidiel v úseku KNL. Investor NDS a. s.

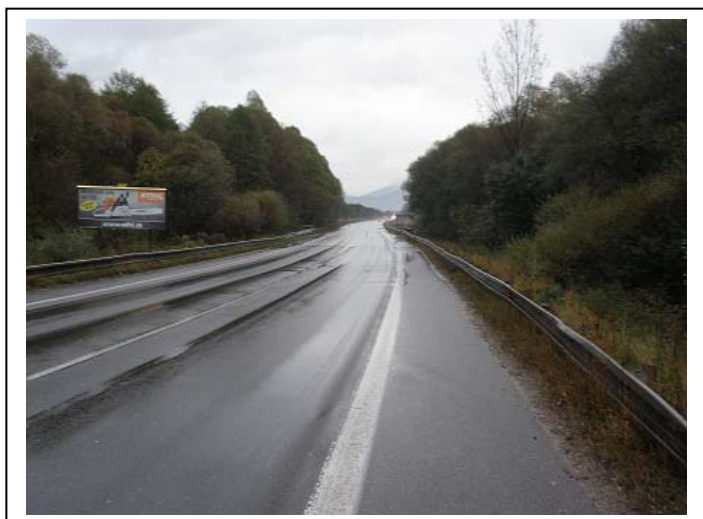
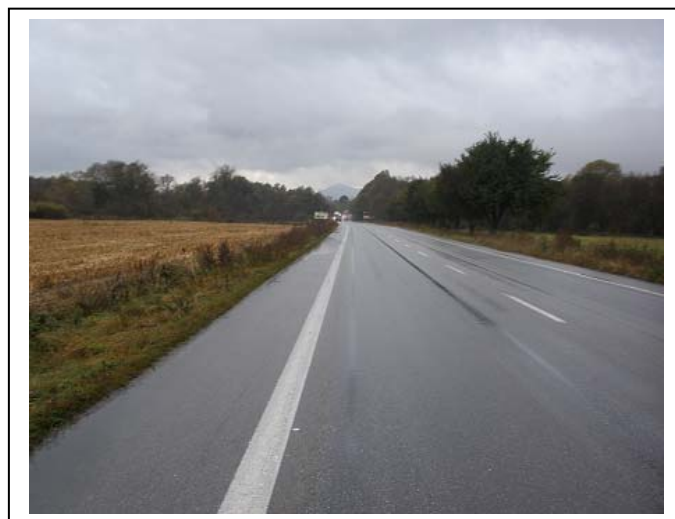
Kritická nehodová lokalita na ceste I/18 v km 487,900 – 488,210

Kritické nehodové miesto je v km 488,200 – 488,210

Úsek sa nachádza v extraviláne obce Sučany. Začiatok nehodového úseku je na výjazde z obce Sučany a koniec úseku je 800 m pred vjazdom do obce Turany. V úseku je maximálna povolená rýchlosť 90 km/hod. Intenzita dopravy je vysoká so značným podielom nákladnej ťažkej dopravy.

V uvedenej lokalite bolo za rok 2010 3 DN, pri ktorých sa 1 osoba smrteľne zranila, 2 osoby sa zranili ťažko, ostatné sú materiálové škody 22,5 tis. Eur.

Príčiny DN: Nedodržanie pravidiel cestnej premávky, nedodržanie bezpečnej vzdialenosti. Z dôvodu prejazdu nákladných vozidiel dochádza k opakovanej deformácii povrchu vozovky – koľaje. Pohyb lesnej zvery popri vozovke.

Vykonané opatrenia : Obnova vodorovného dopravného značenia v roku 2010 opakovane aj v roku 2011.

Výstavba D1 Dubná Skala – Turany, čím dôjde k zníženiu intenzity vozidiel v úseku KNL. Investor NDS a. s.

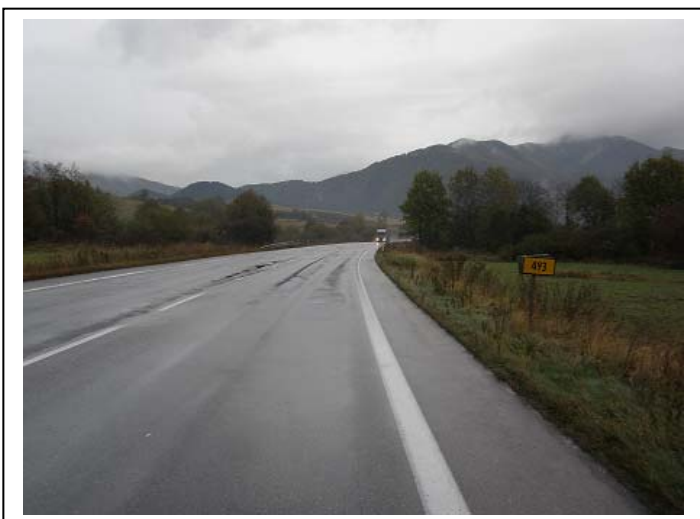
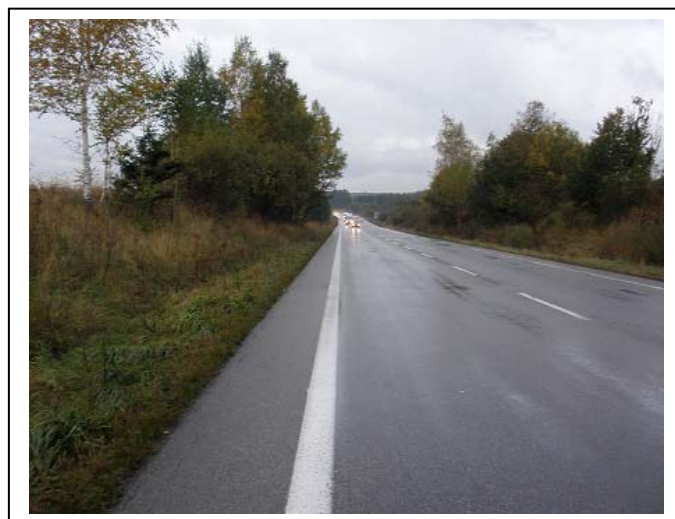
Kritická nehodová lokalita na ceste I/18 v km 493,000 – 493,500

Kritické nehodové miesto je v km 493,000 – 493,000

Úsek sa nachádza v extraviláne obce Turany. Začiatok nehodového úseku je na výjazde z parkoviska predajne autobazáru Turany - Trusalová a koniec úseku je 500 m pred vjazdom do obce Ratkovo. V úseku je maximálna povolená rýchlosť 90 km/hod. Intenzita dopravy je vysoká so značným podielom nákladnej ťažkej dopravy.

V uvedenej lokalite bolo za rok 2010 4 DN, pri ktorých sa 1 osoba smrteľne zranila, 1 osoba sa zranila ťažko, 3 osoby sa zranili ľahko ostatné sú materiálové škody 28,3 tis. Eur.

Príčiny DN: Nedodržanie pravidiel cestnej premávky, nedodržanie bezpečnej vzdialenosti. Z dôvodu prejazdu nákladných vozidiel dochádza k opakovanej deformácii povrchu vozovky – koľaje.

Vykonané opatrenia : obnova vodorovného dopravného značenia v roku 2010 opakovane aj v roku 2011

Výstavba D1 Dubná Skala – Turany, čím dôjde k zníženiu intenzity vozidiel v úseku KNL. Investor NDS a. s.

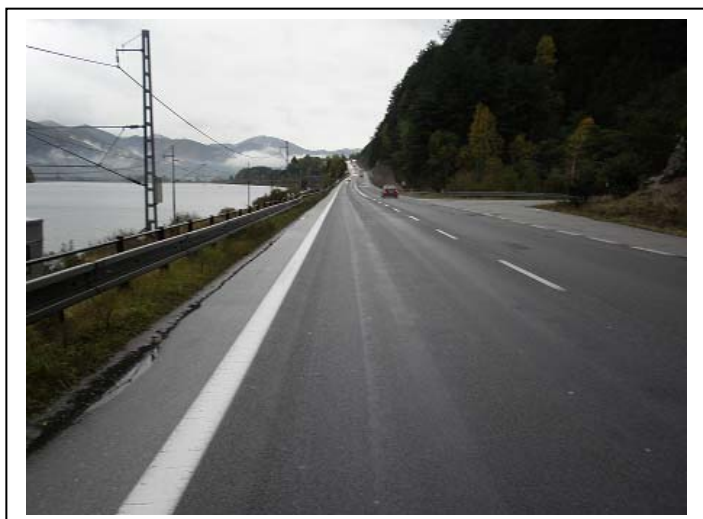
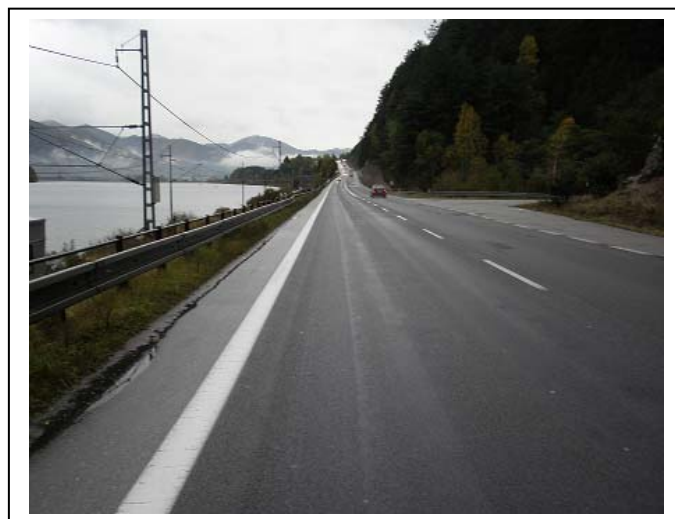
Kritická nehodová lokalita na ceste I/18 v km 495,700 – 495,880

Kritické nehodové miesto je v km 495,880 – 495,880

Úsek sa nachádza v extraviláne obce Šútovo. Začiatok nehodového úseku je pred vjazdom do obce Šútovo a koniec úseku za križovatkou do obce Šútovo. V úseku je maximálna povolená rýchlosť 90 km/hod. Intenzita dopravy je vysoká so značným podielom nákladnej ťažkej dopravy.

V uvedenej lokalite bolo za rok 2010 5 DN, pri ktorých sa 3 osoby smrteľne zranili, 2 osoby sa zranili ťažko, 2 osoby sa zranili ľahko ostatné sú materiálové škody 85,5 tis. Eur.

Príčiny DN: Nedodržanie pravidiel cestnej premávky, nedodržanie bezpečnej vzdialenosti. Z dôvodu prejazdu nákladných vozidiel dochádza k opakovanej deformácii povrchu vozovky – koľaje.

Vykonané opatrenia : obnova vodorovného dopravného značenia v roku 2010 opakovane aj v roku 2011, osadenie ZDZ zákaz odbočenia do obce Šútovo zo smeru Martin – Ružomberok.

Výstavba D1 Dubná Skala – Turany, čím dôjde k zníženiu intenzity vozidiel v úseku KNL. Investor NDS a. s.

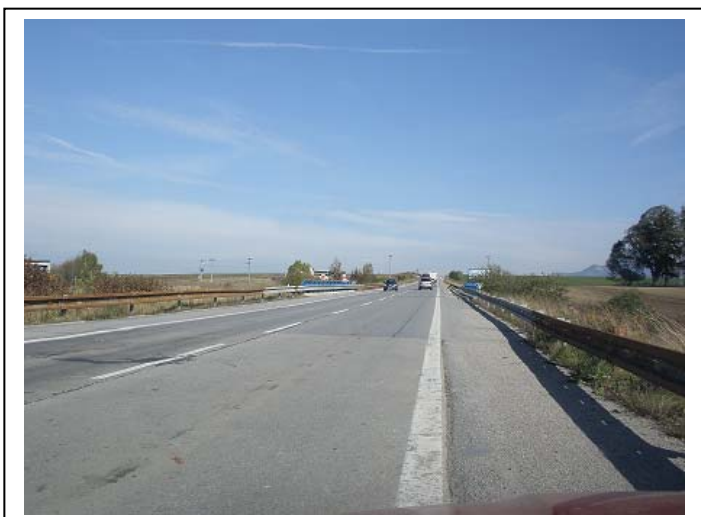
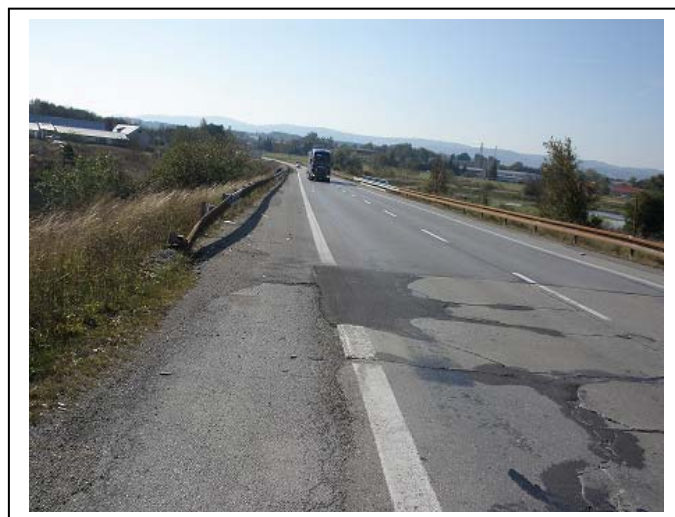
Kritická nehodová lokalita na ceste I/65 v km 115,450 – 115,450

Kritické nehodové miesto je v km 115,450 – 115,450

Úsek sa nachádza v extraviláne mesta Turčianske Teplice časť Diviaky. Začiatok nehodového úseku je na výjazde z mesta Turčianske Teplice a koniec úseku je pred MO 65 - 082. V úseku je maximálna povolená rýchlosť 90 km/hod pre osobné motorové vozidlá a 70 km/hod pre nákladné vozidlá. Intenzita dopravy je vysoká so značným podielom nákladnej ťažkej dopravy.

V uvedenej lokalite bolo za rok 2010 1 DN, pri ktorej sa 1 osoba smrteľne zranila, 1 osoba sa zranila ťažko, 1 osoba sa zranila ľahko ostatné sú materiálové škody 5,3 tis. Eur.
Príčiny DN: Nedodržanie pravidiel cestnej premávky, nedodržanie bezpečnej vzdialenosti.

Vykonalé opatrenia : obnova vodorovného dopravného značenia v roku 2010 opakovane aj v roku 2011.

Navrhované opatrenia : Výstavba R3, čím dôjde k zníženiu intenzity vozidiel v úseku KNL. Investor NDS a. s.. Rekonštrukcia štátnej cesty I/65, úsek s CB vozovkou.
