# **Pracovisko: Rimavská Sobota**

## **KRITICKÉ NEHODOVÉ LOKALITY** podľa ukazovateľa HHSNN

# Kritická nehodová lokalita na ceste I/50 v km 329,200 – 329,300

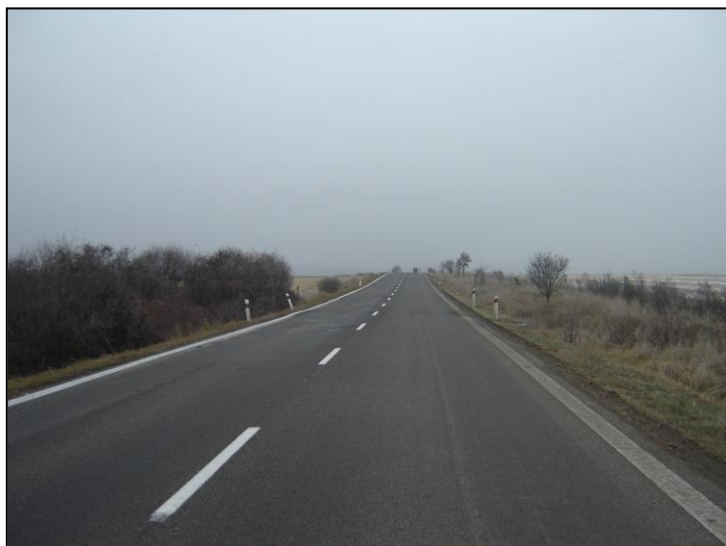
Jedná sa priamy úsek cesty I/50 s miernym sklonom medzi obcami Bakta – Bákta, kde je max. povolená rýchlosť 90 km/hod. Povrch vozovky je vyhovujúci bez výtlkov, rozhľadové pomery sú dobré. Úsek je dostatočne vyznačený vodorovným a a zvislým dopravným značením. Podľa sčítania dopravy z roku 2010 bola intenzita v úseku 6441 vozidiel/24hodín, z toho 28 % ťažkých.

Príčiny DN: Pri prvej dopravnej nehode vodič OMV prešiel z neznámych príčin do protismeru, kde sa čelne zrazil s protiidúcim NMV. Pri nehode zahynul vodič. Pri druhej nehode vodič OMV nevenoval dostatočnú pozornosť riadeniu vozidla v dôsledku čoho zachytil prednou časťou vozidla chodca. Chodec zraneniam podľahol.

Kritická nehodová lokalita v smere staničenia

- Úsek je dostatočne vyznačený zvislým a vodorovným dopravným značením, povrch vozovky kvalitný, k DN došlo zlyhaním ľudského faktora, vzhľadom na uvedené nie je potrebné prijať opatrenia zo strany správcu cesty.

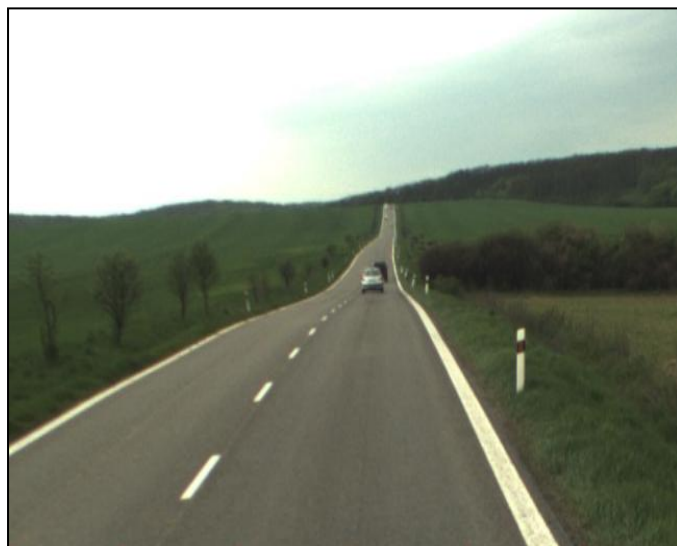
Kritická nehodová lokalita proti smeru staničenia

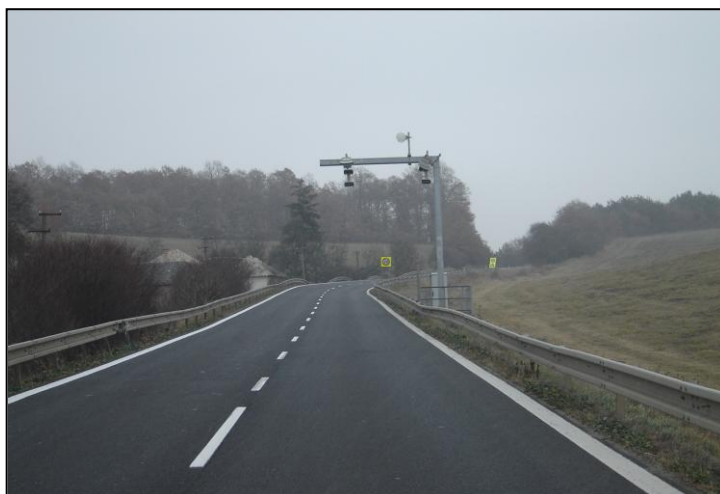
Úsek má dobré rozhládové pomery, vozovka je vo vyhovujúcom stave. Dopravné značenie vodorovné aj zvislé je v dobrom stave v zmysle noriem a zásad.

Príčiny tragickej DN: Vodičmi OMV v priamom úseku komunikácie prešiel z nezistených príčin do protismeru, kde sa následne čelne zrazil s protiúdcim OMV. Pri zrážke zahynul spolujazdec. Dvojročnému dieťaťu zachránila život autosedačka, spolu s vodičmi oboch vozidiel vyviazlo s ľahkými zraneniami.

Kritická nehodová lokalita v smere staničenia

- Úsek je prehľadný, dostatočne vyznačený zvislým a vodorovným dopravným značením, povrch vozovky kvalitný, k DN došlo zlyhaním ľudského faktora, vzhľadom na uvedené nie je potrebné prijať opatrenia zo strany správcu cesty.

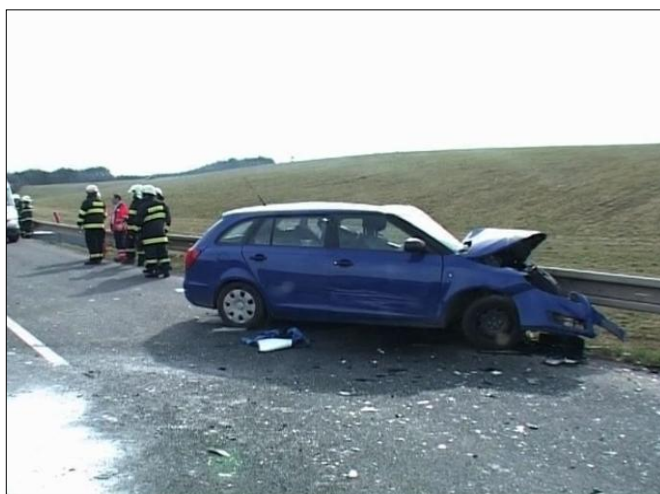
Pohľad na miesto tragickej nehody

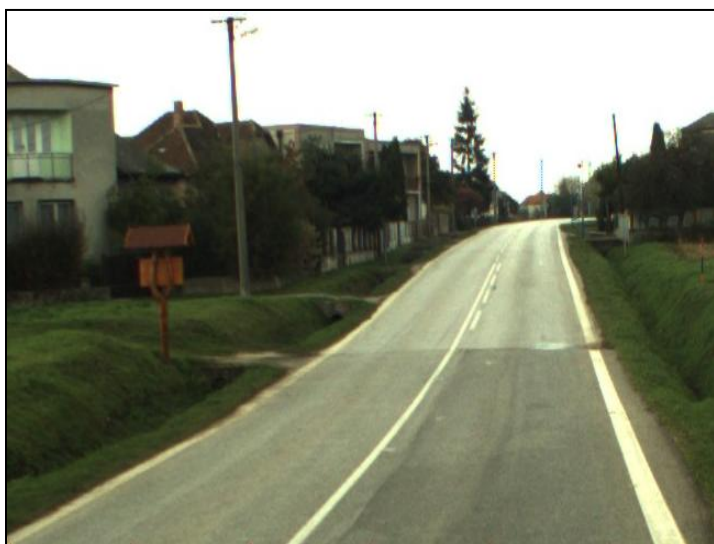
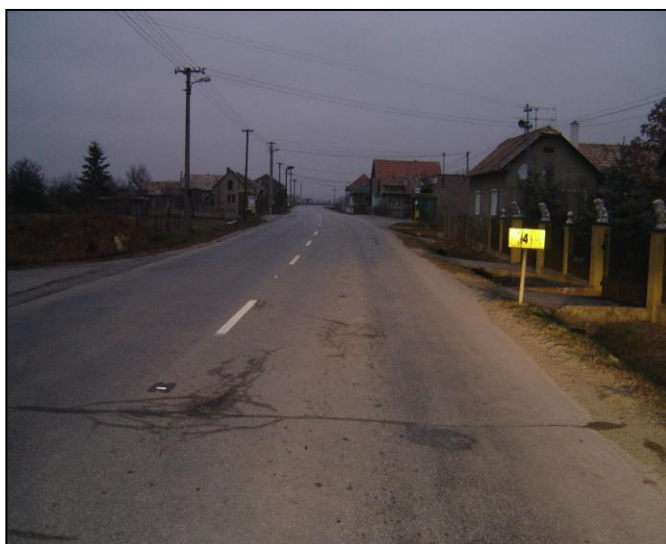
Jedná sa mierne pravotočivú zákrutu cesty I/67 v intraviláne obce Riečka, kde je povolená max. rýchlosť 50 km/hod. Rozhľadové pomery sú dobré, povrch vozovky vyhovujúci, dopravné značenie zvislé aj vodorovné je taktiež vyhovujúce.

Príčiny tragickej DN: V nočných hodinách vodič motocykla v dôsledku neprispôsobenia rýchlosti jazdy svojim schopnostiam a vlastnostiam motocykla v mierne pravotočivej zákrute dostal šmyk, vošiel do priekopy vpravo a následne narazil do betónového mostíka rodinného domu. Spolujazdec utrpel ťažké zranenia.

Kritická nehodová lokalita v smere staničenia

- Úsek je dostatočne vyznačený zvislým a vodorovným dopravným značením, povrch vozovky kvalitný, k DN došlo zlyhaním ľudského faktora, vzhľadom na uvedené nie je potrebné prijať opatrenia zo strany správcu cesty.
