**SLOVENSKÁ SPRÁVA CIEST IVSC ŽILINA**

**KRITICKÉ NEHODOVÉ LOKALITY  
NA CESTÁCH I. TRIEDY  
v roku 2010**

**PODĽA UKAZOVATEĽA HN**

## Kritická nehodová lokalita na ceste I/50 v km 119,150 - 119,500

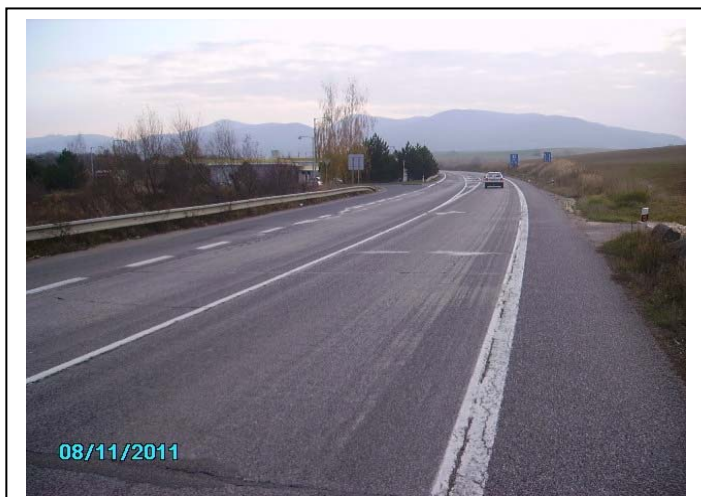
začiatok v km 119,150 v smere stanič.

**Príčiny DN:** Nedodržavanie pravidiel cestnej premávky. V úseku bezpečnosť môže negatívne ovplyvňovať výjazd z čerpacej stanice pohonných hmôt a zlý stav povrchu komunikácie (časté výtlky z dôvodu nekvalitného prevedenia prác pri rozširovaní vozovky.

- výstavba rýchlostnej komunikácie R2,
- odfrézovanie a polož. súvislej vrstvy AC koberca

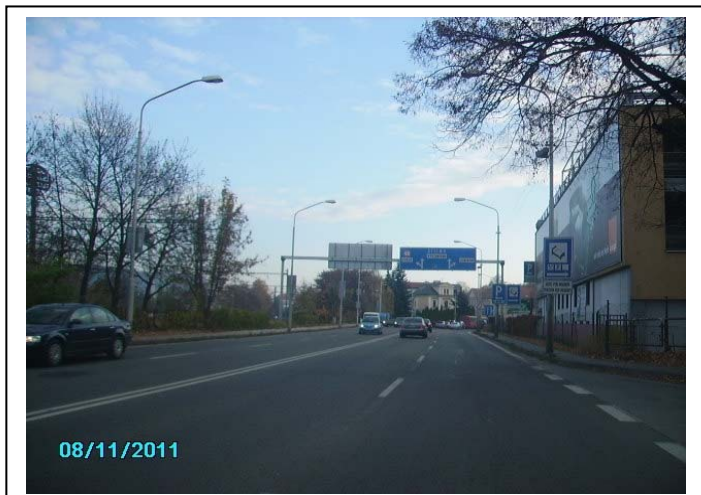
začiatok v km 124,850 v smere stanič.

Príčinou dopravných nehôd je veľká intenzita premávky, nedostatočná dĺžka ľavého odbočovacieho pruhu na svetelnej križovatke (odbočenie na sídlisko Sihot'), autobusové zastávky MHD a prímestskej dopravy.

Stavebné úpravy na svetelnej križovatke podľa požiadaviek OR PZ ODI.
