Pracovisko: Zvolen, Krupina

KRITICKÉ NEHODOVÉ LOKALITY podľa ukazovateľa HHSNN

1. cesta I/66 (km 29,200 – 29,200)
Domaníky – extravilán
2. cesta I/66 (km 36,000 – 36,300)
Devičie – extravilán
3. cesta I/66 (km 58,600 – 59,100)
Dobrá Niva – intravilán
4. cesta I/66 (km 59,900 – 59,900)
Dobrá Niva – extravilán

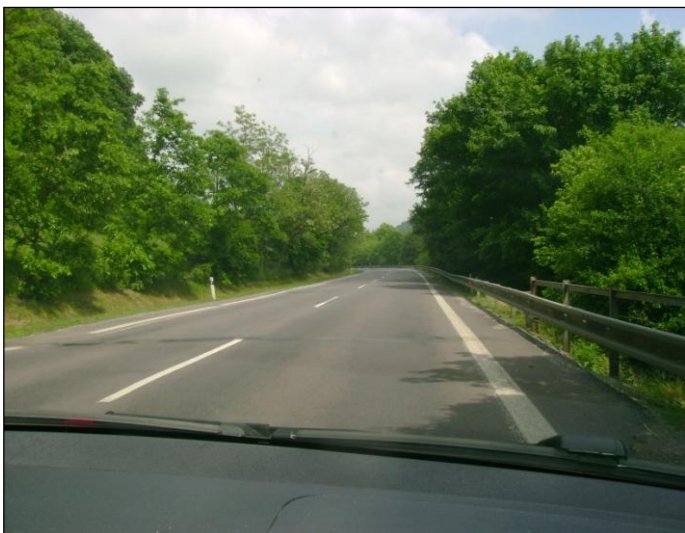
KNL

Nehodové miesto sa nachádza v extraviláne obce Domaníky okres Krupina. Jedná sa o tiahly pravotočivý smerový oblúk dvojpruhovej cesty I/66 s miernym sklonom. Povrch vozovka je dobrý bez výmoľov a výtlkov, v čase dopravnej nehody mokrý. V dotknutom úseku je šírka jedného jazdného pruhu 3,2 m s vyznačenou krajinou a vodorovným dopravným značením.

- obnova živičného krytu vozovky
- príčinou DN bolo zlyhanie ľudského faktora, úsek je dostatočne prehľadný, vzhľadom k tomu nie je potrebné prijímať ďalšie opatrenia

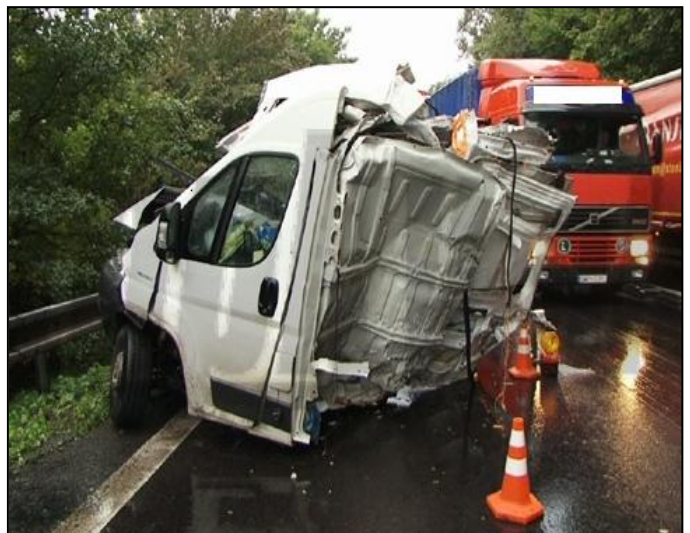
Tragická DN

Príčiny DN: Vodič OMV v dôsledku neprimeranej rýchlosti dostal na mokrej vozovke šmyk, následne ho vyniesol do protismeru, kde narazil do NMV. Vodič NMV už nemohol zrážke zabrániť. Vodič OMV na mieste zraneniam podľahol, vodič NMV bol pri DN ťažko zranený.

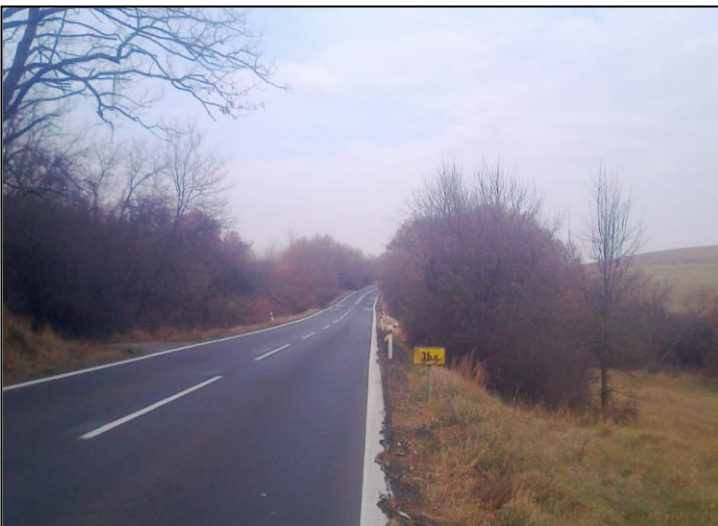
KNL v smere staničenia

Jedná sa o priamy úsek cesty I/66 s miernym pozdĺžnym sklonom v extraviláne obce Devičie okres Krupina. Povrch vozovky je bez výtčkov s miernymi deformáciami, na okrajoch vozovky, krajnice sú olámané.

- Opraviť povrch vozovky, krajnice, sprehľadniť úsek opílením drevín vedľa cesty

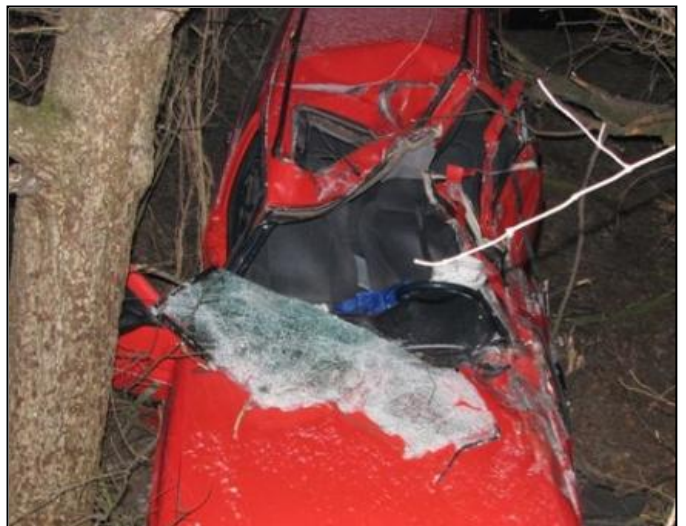
Tragická DN

Príčiny tragickej DN: Vodič osobného motorového vozidla z nezistených príčin prešiel na rovnom úseku do protismeru, kde následne zbehol mimo cestu, následkom čoho došlo k nárazu do stromu. Vodič zraneniam na mieste podľahol.

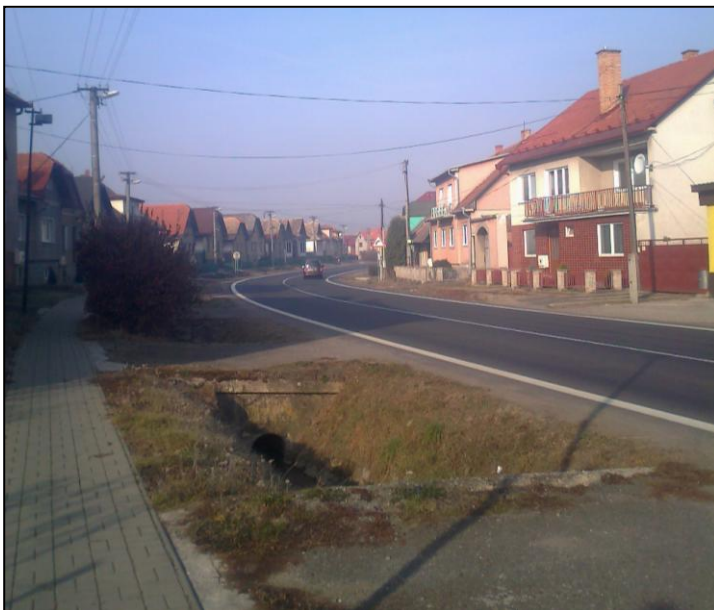
KNL v smere staničenia

Jedná sa o tiahly ľavotočivý smerový oblúk dvojpruhovej komunikácie cesty I/66 v intraviláne obce Dobrá Niva za križovatkou s MK, kde vodič smie ísť rýchlosťou najviac 50km/hod. Povrch vozovky je vyhovujúci. Dotknutý úsek je označený vodorovným DZ V1a „Pozdĺžna súvislá čiara“. Krajnica je riadne označená.

- Úsek je dostatočne vyznačený zvislým a vodorovným dopravným značením, povrch vozovky kvalitný, vzhľadom na uvedené nie je potrebné prijať opatrenia

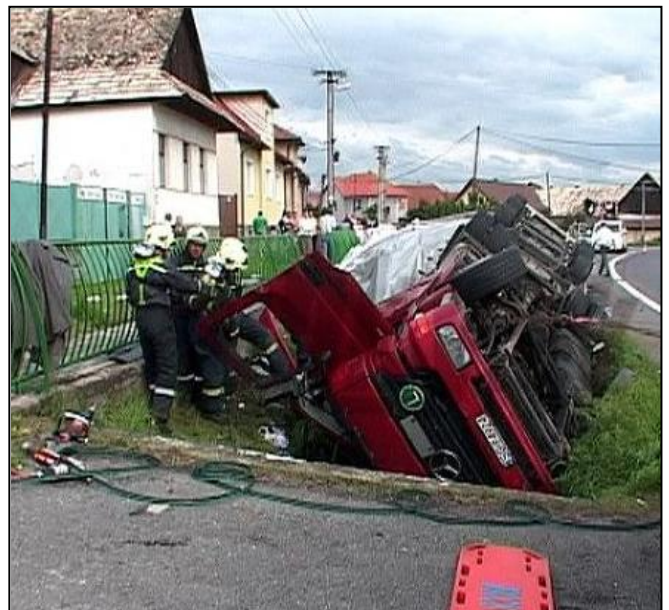
Tragická DN

V uvedenej lokalite sa stalo za rok 2010 päť DN, pri ktorých bola jedna osoba usmrtená a päť ľahko zranených. Príčiny tragickej DN: V uzavretej obci vodič jazdnej súpravy s ťahačom pravdepodobne v dôsledku neprispôsobenia rýchlosti vlastnostiam jazdnej súpravy zišiel z cesty, kde došlo k prevráteniu jazdnej súpravy. Vodič jazdnej súpravy zraneniam podľaohol, spolujazdec bol prevezený s ľahkými zraneniami do nemocnice.

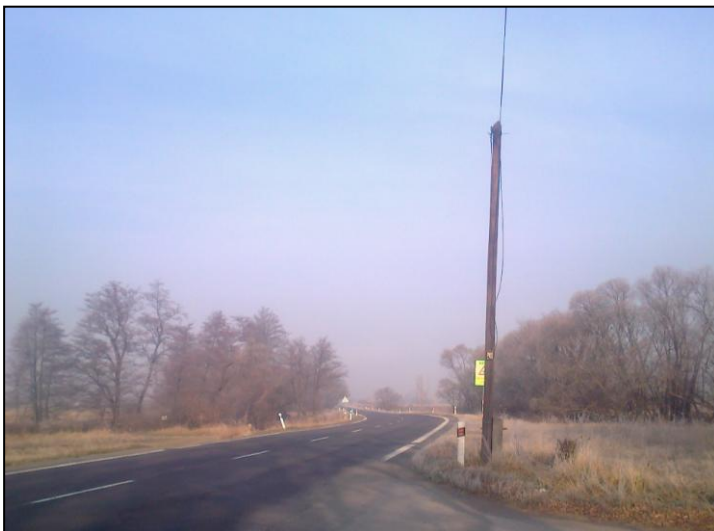
KNL proti smeru staničenia

Jedná sa o tiahly ľavotočivý smerový oblúk v smere staničenia dvojpruhovej komunikácie cesty I/66 v extraviláne obce Dobrá Niva pri železničnej stanici. Povrch vozovky je vyhovujúci. Dotknutý úsek je označený vodorovným a zvislým dopravným značením. Podľa posledného sčítania dopravy v roku 2010 je intenzita v úseku 9201 vozidiel/24 hodín, z toho 23% ťažkých.

- Úsek je dostatočne vyznačený zvislým a vodorovným dopravným značením, povrch vozovky kvalitný, vzhľadom na uvedené nie je potrebné prijať opatrenia

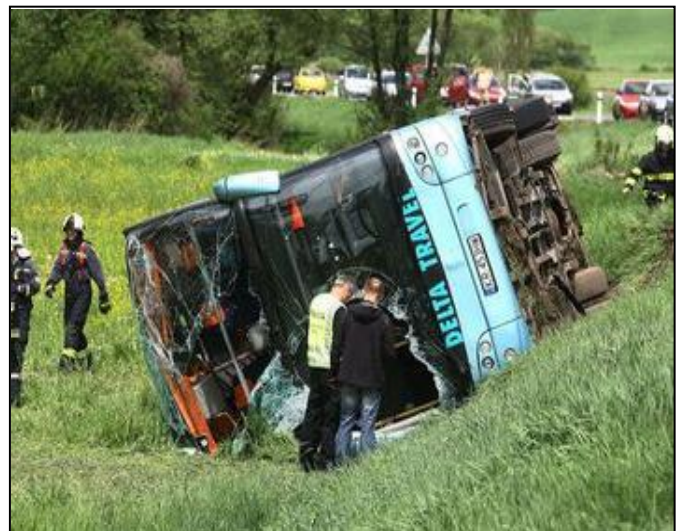
Dopravná nehoda autobusu

V uvedenej lokalite sa stala za rok 2010 jedna DN, pri ktorej sa 5 osôb zranilo ťažko a 32 ľahko. Príčiny DN: Poschodový autobus s poľskými študentmi po kolízii s osobným motorovým vozidlom zišiel z cesty a prevrátil sa na bok. Pri nehode nezahynul nikto. Väčšina zranených cestujúcich mala poškodenú krčnú chrbticu a hlavu. Päť osôb bolo zranených ťažko.
