**SLOVENSKÁ SPRÁVA CIEST  
IVSC ŽILINA**

**KRITICKÉ NEHODOVÉ LOKALITY  
NA CESTÁCH I. TRIEDY  
v roku 2011**

**PODĽA UKAZOVATEĽA HHSNN**

# **PRACOVISKO : LIPTOVSKÝ MIKULÁŠ**

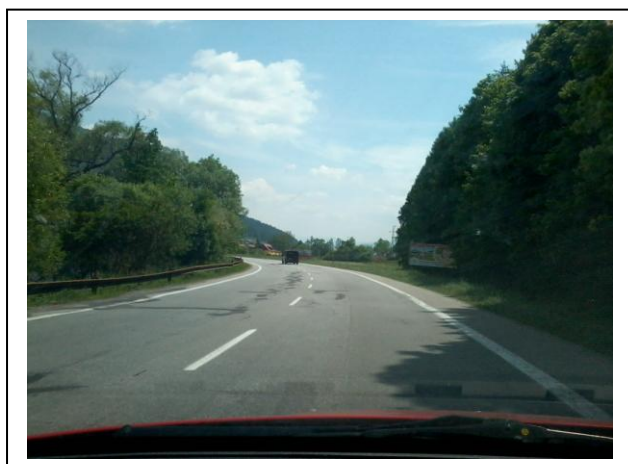
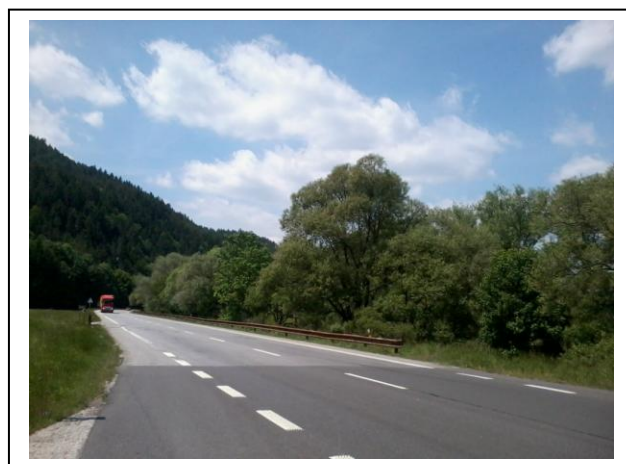
V úseku vzniklo päť dopravných nehôd, z toho jedna smrteľná dopravná nehoda.

Príčinami dopravných nehôd bolo nevenovanie sa vedeniu motorového vozidla, nesprávne predbiehanie, nedodržanie bezpečnej vzdialenosti medzi vozidlami, alkohol, mikrospánok a vbehnutie chodca na vozovku. V úseku bezpečnosť negatívne ovplyvňuje, vysoká intenzita dopravy, vyjazdené koľaje, lokálny rozpad krytu vozovky.

Začiatok úseku KNL v smere staničenia

Koniec úseku KNL v protismere staničenia

- obnova VDZ
- odfrézovanie obrusnej vrstvy krytu a pokládka nového krytu

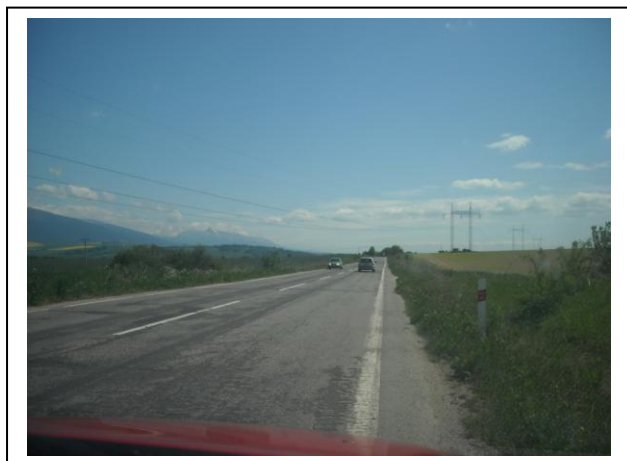
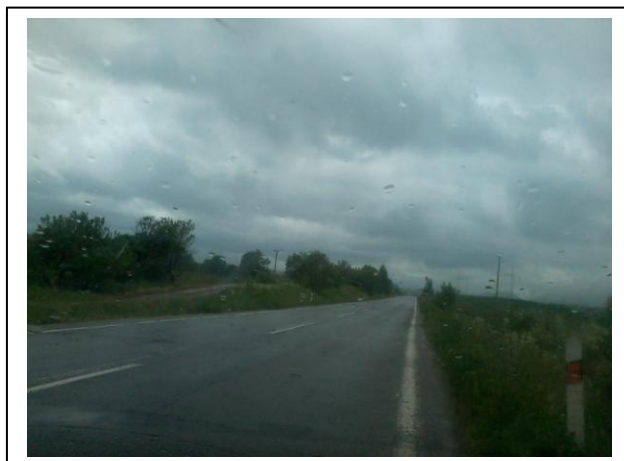
V uvedenej lokalite bola za rok 2011 jedna dopravná nehoda, pri ktorej bola 1 osoba usmrtená. Príčinou DN bola zrážka motorového vozidla so zverou.

Začiatok úseku KNL v smere staničenia

Koniec úseku KNL v protismere staničenia

- obnova VDZ
- osadenie plašičov zveri

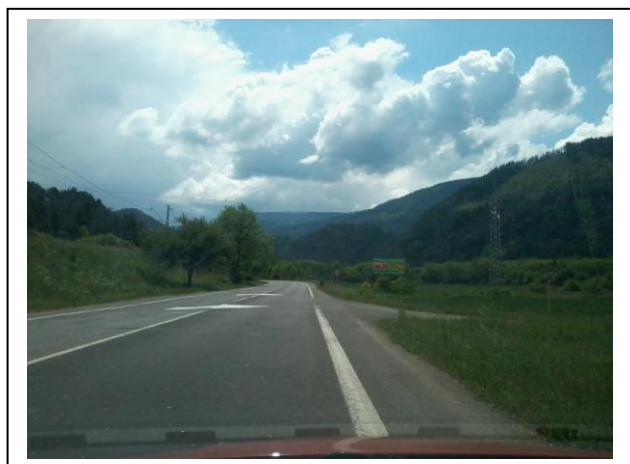
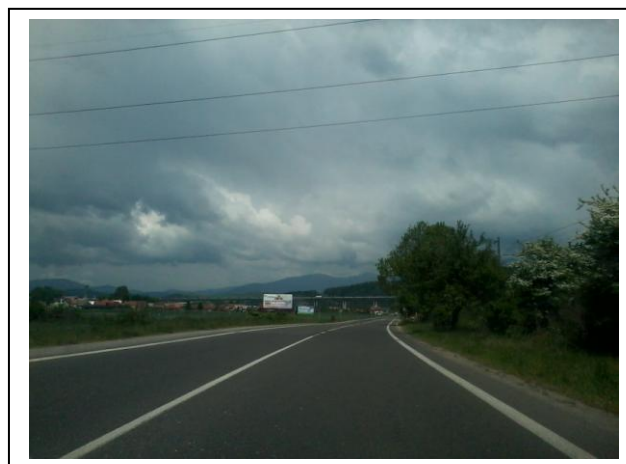
V uvedenej lokalite bola za rok 2011 dve dopravné nehody, pri ktorých boli 2 osoby usmrtené.

Príčinou dopravnej nehody bolo nesprávne odbočenie zo strany cyklistov.

Začiatok úseku KNL v smere staničenia

Koniec úseku KNL v protismere staničenia

- obnova VDZ
