## **Pracovisko: Lučenec**

### **KRITICKÉ NEHODOVÉ LOKALITY** podľa ukazovateľa HHSNN

1. cesta I/50 (km 267,000 – 267,000)  
Podkriváň – extravilán
2. cesta I/71 (km 10,800 – 11,200)  
Fil'akovské Kováče – extravilán
3. cesta I/75 (km 188,750 – 188,980)  
Lučenec – extravilán

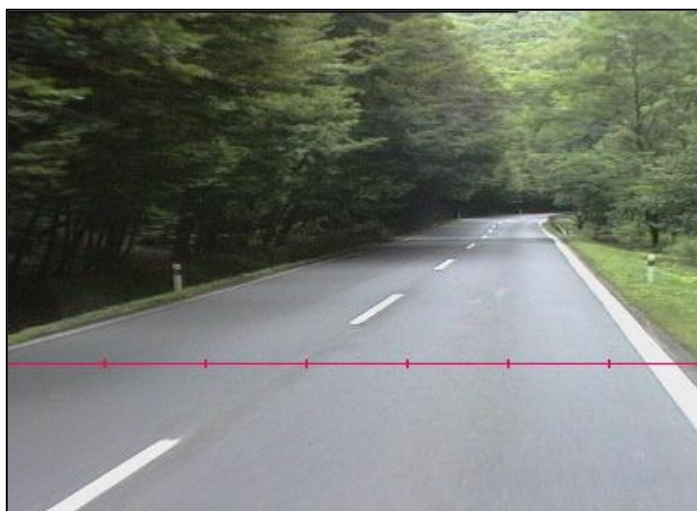
Kritická nehodová lokalita v smere staničenia

Príčina tragickej DN: Vodič OMV jazdiaci v smere od Lučenca do Detvy, pri prejazde mierne ľavotočivej zákruty, z doposiaľ nezistených príčin prešiel do protismeru, vozidlo sa dostalo do rotácie a bokom narazilo do protiidúceho nákladným vozidlom s prívesom. Obe vozidlá vyšli mimo cestu. Vodič OMV na mieste nehody svojím zraneniam podľahol.

- Úsek je prehľadný, dostatočne vyznačený vodorovným aj zvislým dopravným značením. DN boli zavinené zlyhaním ľudského faktoru, nie je potrebné prijať opatrenia zo strany správcu cesty.

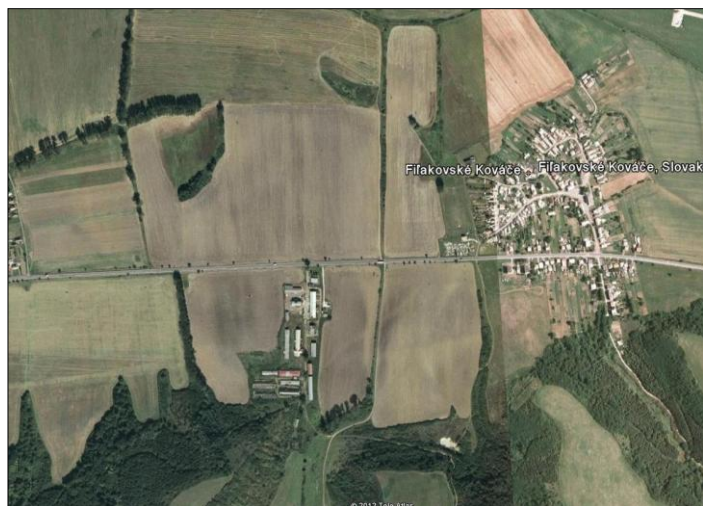
#### Letecký pohľad na cestu I/71

Jedná sa o priamy úsek cesty pred obcou Filákovské Kováče, kde je povolená max. rýchlosť 90 km/hod. Celý úsek je prehľadný. Povrch vozovky je vyhovujúci bez výtlkov. Dopravné značenie vodorovné aj zvislé je v dobrom stave.

V uvedenej lokalite sa stali za rok 2011 dve DN, pri ktorých boli dve osoby ťažko zranené a päť sa zranilo ľahko.

- príčinou DN bolo zlyhanie ľudského faktoru, úsek je dostatočne prehľadný, vzhľadom k tomu nie je potrebné prijímať ďalšie opatrenia týkajúce sa stavu cesty
- zo strany dopravnej polície zvýšiť dohľad nad bezpečnosťou kontrolou povolenej rýchlosti

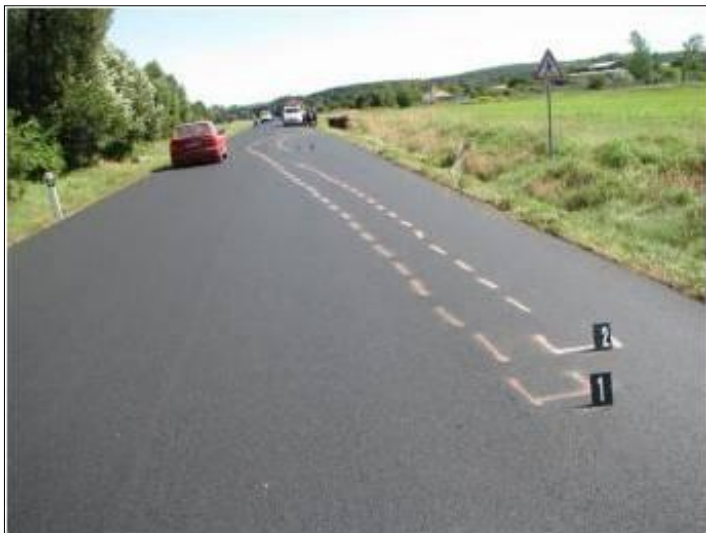
Pohľad na KNL v čase nehody

Smrteľná DN sa stala hneď po oprave krytu počas nočných hodín, kým ešte nebolo zrealizované vodorovné dopravné značenie. Vodička OMV z nezistených príčin prešla do protismeru, kde sa zrazila s NMV. Následne auto zišlo mimo cestu do priekopy a prevrátilo sa. Vodička pri nehode utrpela smrteľné zranenia.

- Nie sú potrebné, úsek je prehľadný a povrch vozovky kvalitný.
