**SLOVENSKÁ SPRÁVA CIEST IVSC KOŠICE**

**Pracovisko : Poprad**

**KRITICKÉ NEHODOVÉ LOKALITY  
NA CESTÁCH I. TRIEDY  
v roku 2011**

**PODĽA UKAZOVATEĽA HN**

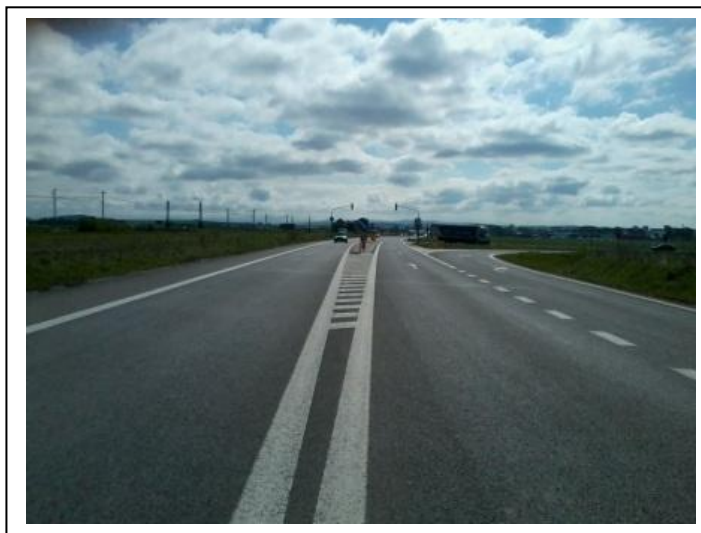
V smere staničenia

Príčiny DN: V stavebno-technickom usporiadaní nie sú nedostatky. Novovybudovaná preložka cesty I/18 a križovatka s vetvou D1 (privádzač). Príčinou vzniku DN je nedostatočná pozornosť vodičov v križovatke pri odbočovaní na D1 a pri vychádzaní na cestu I/18, nakoľko existujúca CSS je v prevádzke len počas odstávky tunela Bôrik a D1 v tomto úseku.

Neboli navrhované, nakoľko ide o nový vybudovaný úsek s príslušnými dopravnými parametrami. Zo strany investora D1 nebolo z nadjazdu diaľnice dobudované dopravné napojenie 2 vetiev (štvorlístok) na I/18, ktorá mala byť v tomto úseku rozšírená na 4 - pruhovú

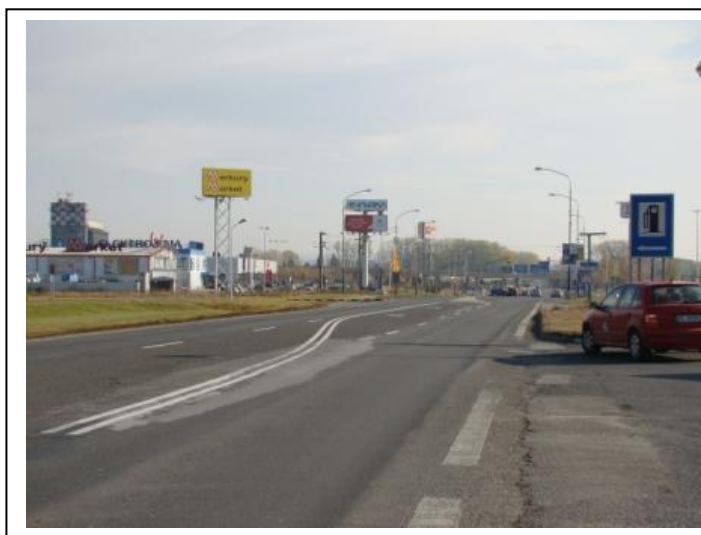
V smere staničenia

V uvedenej lokalite bolo za rok 2011 6 DN, pri ktorých bola 1 osoba ŤZ, 6 osôb LZ, ostatné sú materiálne škody. Príčiny DN: V stavebno-technickom usporiadaní nie sú nedostatky. Hlavnou príčinou DN je podľa štatistiky dopravnej polície zlyhanie ľudského faktora – nedodržanie bezpečnej vzdialenosti medzi vozidlami pri zastavovaní na križovatke riadenej CSS a nedanie prednosti v jazde vozidiel vychádzajúcich od nákupných centier, hlavne pri nefunkčnosti CSS. Rozvojom obchodných aktivít po oboch stranách cesty I/18 neboli riešené v križovatke priechody pre chodcov, ktoré sa ukázali ako závažný nedostatok.

Intenzita dopravy (hlavne tranzitnej) sa znížila po dobudovaní D1 Poprad - Jánovce. Z dôvodu opotrebovanosti asfaltového krytu a nadmerných koľají v križovatkovom priestore je navrhnutý úsek na obnovu krytu

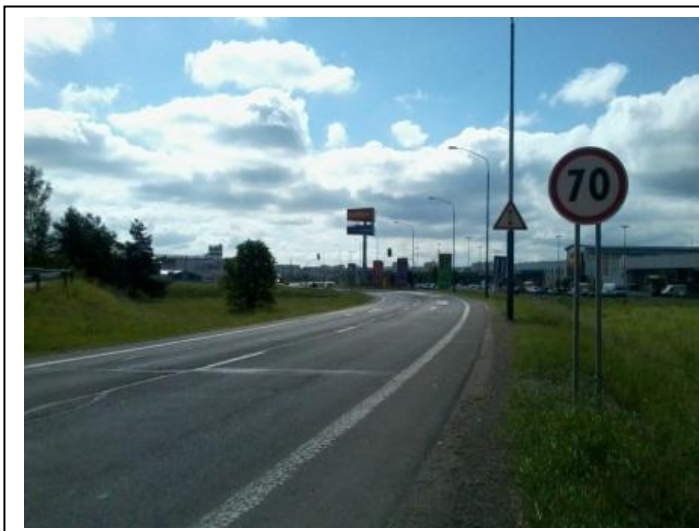
V smere staničenia

Príčiny DN: Nedodržanie pravidiel cestnej premávky, nedodržanie bezpečnej vzdialenosti medzi vozidlami pri zastavovaní na križovatke riadenej CSS a zmena jazdy do iného jazdného pruhu. Pravdepodobnou príčinou sú aj stavebné úpravy, konkrétne odbočenie z opačnej vetvy I/18 na II/534 s krátkym prepletovým úsekom (neskoré radenie) tesne za svetelnou križovatkou.

Z dôvodu opotrebovanosti asfaltového krytu je navrhnutý úsek na obnovu krytu v časti cesty I/18 smer 1 a smer 3 ako aj kr. „Baumax“
