**SLOVENSKÁ SPRÁVA CIEST  
IVSC ŽILINA**

**KRITICKÉ NEHODOVÉ LOKALITY  
NA CESTÁCH I. TRIEDY  
v roku 2011**

**PODĽA UKAZOVATEĽA HHSNN**

## Kritická nehodová lokalita na ceste I/61 v km 151,900 – 152,100

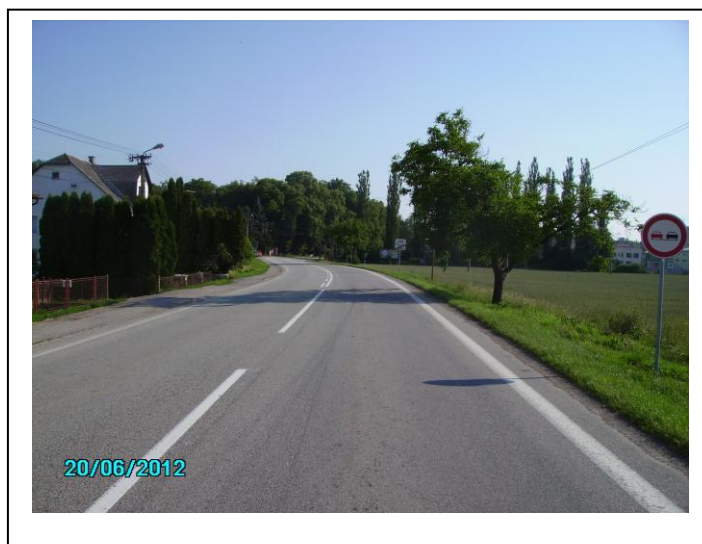
Začiatok úseku KNL v smere staničenia

KNL sa nachádza v intraviláne obce Ladce pred ľavotočivou zákrutou - v úseku zákrut a končí za pravotočivou zákrutou. Úseku predchádza dlhá rovinka, miesto je prehľadné, max. rýchlosť vozidiel je 50 km/hod. Úsek je obojstranne vyznačený DZ - IS36a, B29a, A2b.

Príčiny DN: Nedodržanie pravidiel cestnej premávky, rýchlosť jazdy, predbiehanie, nerešpektovanie DZ. V úseku bezpečnosť negatívne ovplyvňuje rýchlosť vozidiel – jazda v uzavretej obci.

- ZDZ, VDZ – obnova dopravného značenia
- V minulosti úsek nebol KNL
- Okamžité odstránenie reklamných zariadení v nehodovej lokalite
- Dopravné kontroly a prevencia zo strany polície

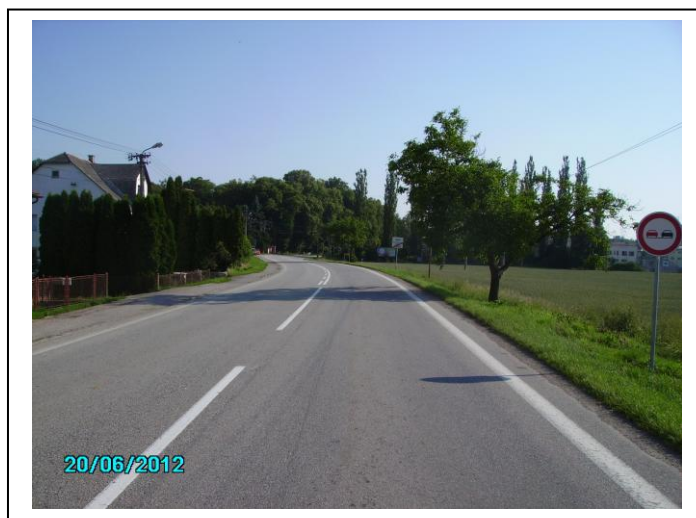
Začiatok úseku KNL v smere staničenia

KNL sa nachádza v intraviláne obce Ladce pred ľavotočivou zákrutou a končí pred následnou pravotočivou zákrutou.

Príčiny DN: Nedodržanie pravidiel cestnej premávky, rýchlosť jazdy, predbiehanie, nerešpektovanie DZ. V úseku bezpečnosť negatívne ovplyvňuje rýchlosť vozidiel – jazda v uzavretej obci.

- ZDZ, VDZ – obnova dopravného značenia
- V minulosti úsek nebol KNL
- Okamžité odstránenie reklamných zariadení v nehodovej lokalite
- Dopravné kontroly a prevencia zo strany polície

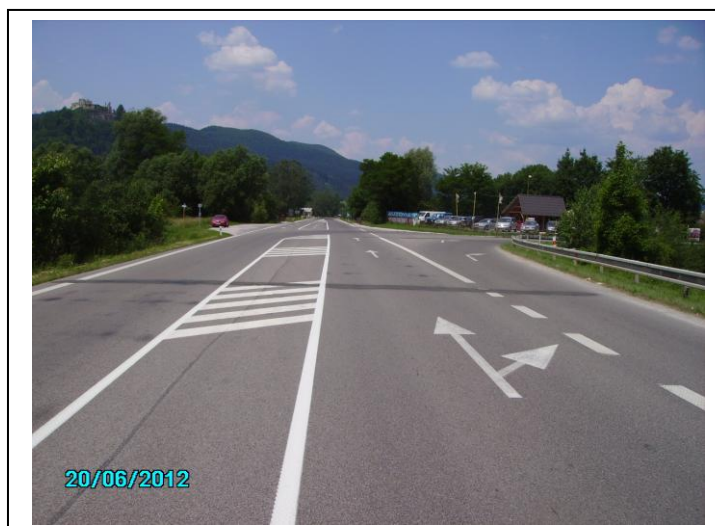
Začiatok úseku KNL v smere staničenia

KNL sa nachádza v extraviláne obce Pov. Teplá v priamom úseku cesty I/61. Nehodová lokalita je charakterizovaná pravostrannou križovatkou s III/06157. Úsek je vyznačený z oboch strán DZ P8+P13, B29a. Predmetný úsek cesty je prehľadný, vyznačený odbočovacími pruhmi, max. rýchlosť vozidiel je 90 km/hod.

Príčiny DN: Nedodržanie pravidiel cestnej premávky, nerešpektovanie DZ, rýchlosť jazdy, predbiehanie, nesprávne odbočovanie, nedanie prednosti v jazde. V úseku bezpečnosť negatívne ovplyvňuje rýchlosť vozidiel, ktorá je značne vysoká.

- ZDZ, VDZ – obnova dopravného značenia
- V úseku doplnenie DZ – obmedzenie rýchlosti
- Zo smeru III/06157, zmena DZ – z P1 na P2, V5c
- V minulosti úsek nebol KNL
- Okamžité odstránenie reklamných zariadení v nehodovej lokalite
- Dopravné kontroly a prevencia zo strany polície
