## **Pracovisko: Rimavská Sobota**

### **KRITICKÉ NEHODOVÉ LOKALITY** podľa ukazovateľa HHSNN

## Kritická nehodová lokalita na ceste I/50 v km 313,100 – 313,100

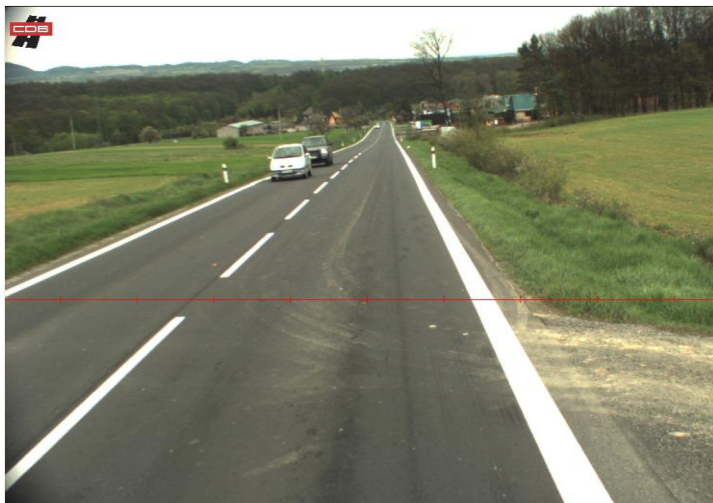
Kritická nehodová lokalita v smere staničenia

Jedná sa miernu tiahu pravotočivú zákrutu s miernym klesaním a následným priamym úsekom, kde je max. povolená rýchlosť 90 km/h. Úsek je prehľadný, dostatočne vyznačený vodorovným a zvislým dopravným značením.

- Úsek je dostatočne vyznačený zvislým a vodorovným dopravným značením, povrch vozovky kvalitný, k DN došlo zlyhaním ľudského faktora, vzhľadom na uvedené nie je potrebné prijať opatrenia zo strany správcu cesty.

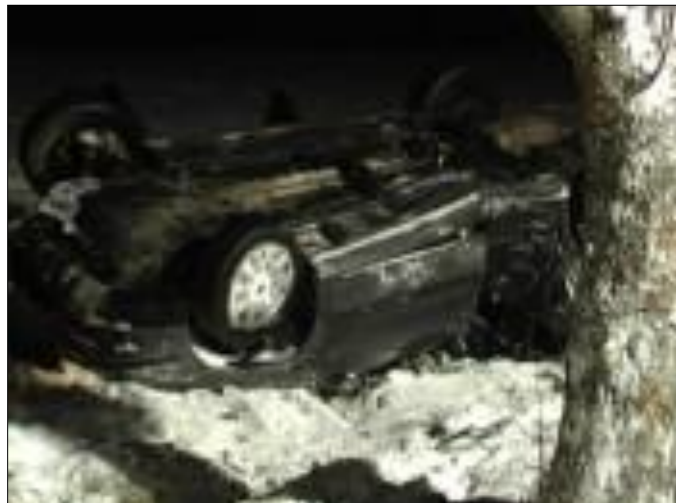
Tragická nehoda

Príčiny tragickej DN: Vodič OMV jazdiaci po ceste I/50 smerom od Lučenca na R. Sobotu pri prejazde miernou pravotočivou zákrutou neprispôobil rýchlosť jazdy svojim schopnostiam, poveternostným podmienkam a povahe vozovky, s vozidlom dostal šmyk, prešiel do protismeru a ďalej do ľavej priekopy, kde narazil prednou časťou do svahu a následne pravou bočnou stranou do kmeňa stromu. Pri nehode zahynuli dvaja spolujazdci.

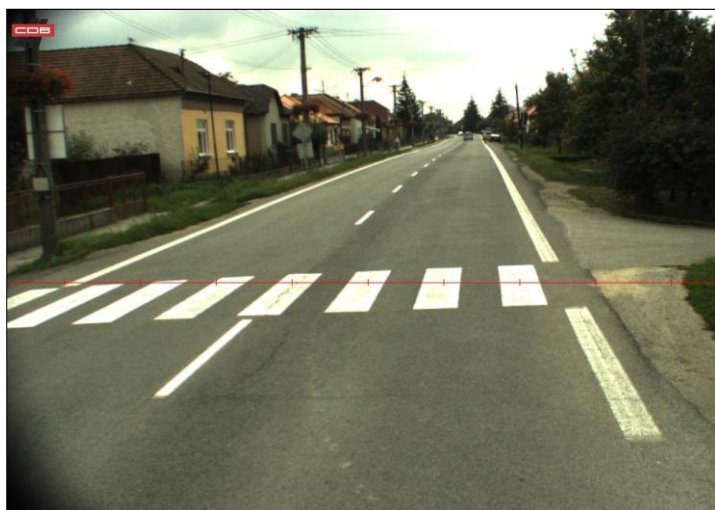
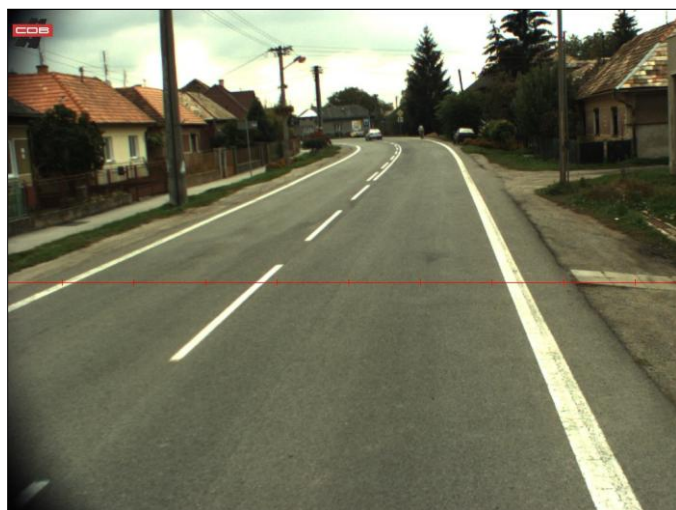
Kritická nehodová lokalita v smere staničenia

Jedná sa úsek cesty I/67 v intraviláne mesta Tornaľa, s max. povolenou rýchlosťou 50 km/h. Rozhľadové pomery sú dobré, povrch vozovky vyhovujúci, dopravné značenie zvislé aj vodorovné je taktiež vyhovujúce.

Príčiny tragickej DN: Chodkyňa z doposiaľ nezistených príčin pri prechádzaní cesty I/67 bola z pravej strany zachytená OMV. Po náraze chodkyňa spadla na zem, po chvíli sa postavila a odmietla poskytnutie prvej pomoci a taktiež privolať políciu. Pri odvoze domov skolabovala a následne pri prevoze do nemocnice svojimi zraneniami podľahla.

- Úsek je dostatočne vyznačený zvislým a vodorovným dopravným značením, povrch vozovky kvalitný, k DN došlo zlyhaním ľudského faktora, vzhľadom na uvedené nie je potrebné prijať opatrenia zo strany správcu cesty.

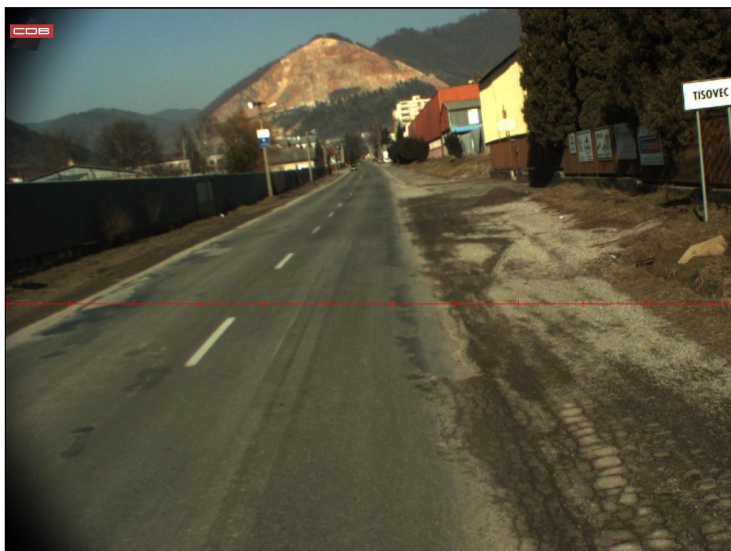
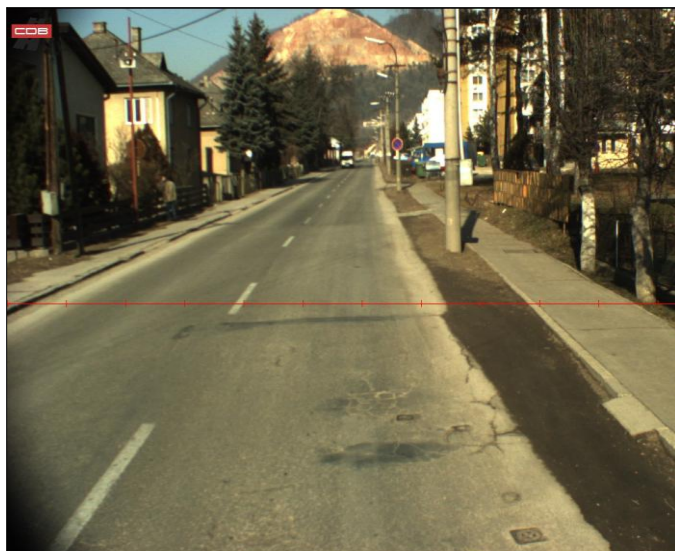
Kritická nehodová lokalita prietiah mestom Tisovec

Jedná sa úsek cesty I/72 v intraviláne mesta Tisovec, s max. povolenou rýchlosťou 50 km/h. Rozhľadové pomery sú dobré, povrch vozovky vyhovujúci, dopravné značenie zvislé aj vodorovné je taktiež vyhovujúce.

Príčina tragickej DN: Vodičovi OMV jazdiacemu po ceste I/72 v intraviláne mesta Tisovec na rovnom suchom úseku cesty z doposiaľ nezistených príčin vbehol z pravej strany do jazdnej dráhy cyklistu, ktorého zachytil prednou časťou vozidla. Po náraze cyklistu odhodilo na chodník, kde si zranil o obrubník hlavu. Na následky poranenia hlavy zomrel.

- Úsek je dostatočne vyznačený zvislým a vodorovným dopravným značením, povrch vozovky kvalitný, k DN došlo zlyhaním ľudského faktora, vzhľadom na uvedené nie je potrebné prijať opatrenia zo strany správcu cesty.
