**SLOVENSKÁ SPRÁVA CIEST  
IVSC ŽILINA**

**KRITICKÉ NEHODOVÉ LOKALITY  
NA CESTÁCH I. TRIEDY  
v roku 2011**

**PODĽA UKAZOVATEĽA HHSNN**

# **PRACOVISKO: TRENČÍN**

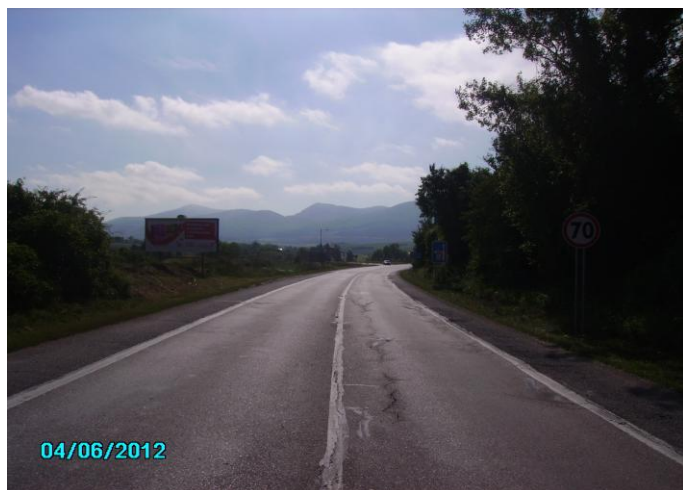
začiatok v km 118,500 v smere stanič.

KNL sa nachádza v extraviláne obce Trenčianska Turná. Úsek je situovaný v pravostrannom oblúku s polomerom približne 1 000 m, kritické nehodové miesto je v mieste križovatky s cestou II/507. V úseku je zákaz predchádzania a znížená rýchlosť jazdy na 70 km/hod.

**Príčiny DN:** Nedodržiavanie pravidiel cestnej premávky - zákaz predchádzania, predpísaná rýchlosť 70 km/hod. V úseku bezpečnosť môže negatívne ovplyvňovať neprehľadný pravostranný oblúk s cestnou zeleňou vpravo za priekopou a nedostatočné šírkové usporiadanie komunikácie – chýba ľavý odbočovací pruh na cestu II/507.

- výstavba rýchlostnej komunikácie R2,
- rozšírenie cesty, zriadenie ľavého odbočovacieho pruhu na cestu II/507.

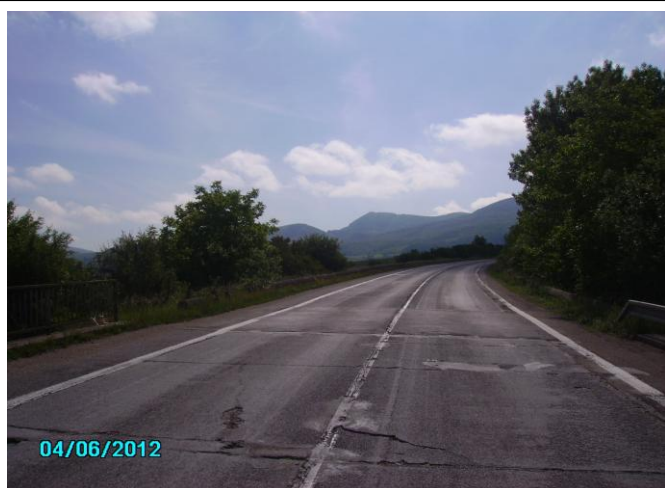
začiatok v km 120,480 v smere stanič.

KNL sa nachádza v extraviláne obce Trenčianska Turná. Úsek sa nachádza v pravostrannom oblúku s polomerom približne 1 000 m. V úseku je zákaz predchádzania. Stav povrchu vozovky je nekvalitný (betónový povrch s množstvom priečných, pozdĺžnych trhlín a rozpadom povrchu vozovky) Podľa celoštátneho sčítania dopravy v roku 2010 intenzita dopravy v úseku bola 11 399 vozidiel/24 hod., z toho 29 % ťažkých vozidiel.

Príčiny DN: Nedodržanie pravidiel cestnej premávky, nevenovanie pozornosti spôsobu jazdy. V úseku bezpečnosť negatívne ovplyvňuje najmä zvýšená rýchlosť vozidiel a smerové vedenie komunikácie (pravostranný oblúk).

- výstavba rýchlostnej komunikácie R2,
- súvislá oprava povrchu vozovky.

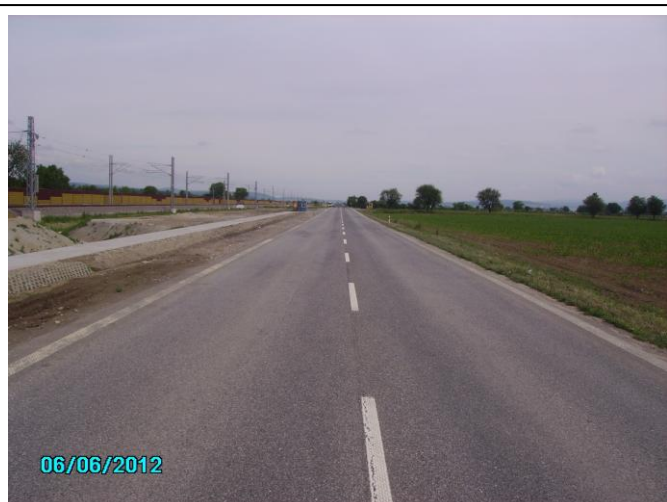
začiatok v km 112,500 v smere stanič.

KNL sa nachádza v extraviláne obce Melčice v rovnom úseku. Kritické nehodové miesto je situované na začiatku úseku v mieste realizácie prác pri výstavbe stavby „Modernizácia železničnej trate“ vľavo. V úseku sa nachádza autobusová zastávka vpravo, vľavo.

Príčiny DN: Nedodržiavanie pravidiel cestnej premávky. V úseku môžu bezpečnosť negatívne ovplyvňovať stavebné práce pri realizácii stavby „Modernizácia železničnej trate“.

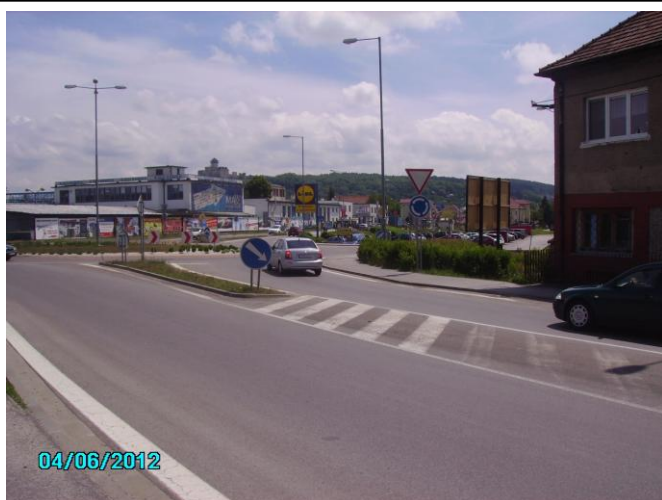
začiatok v km 123,000 v smere stanič.

KNL sa nachádza v intraviláne mesta Trenčín na začiatku vjazdu do okružnej križovatky pri supermarkete Lidl. V úseku sa nachádza chodník pre chodcov vpravo.

**Příčiny DN:** Nedodržovanie pravidiel cestnej premávky. V úseku môže bezpečnosť negatívne ovplyvňovať veľká intenzita cestnej premávky.

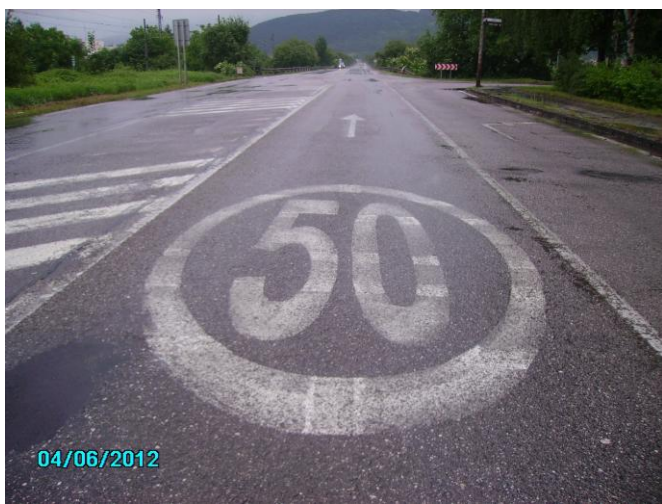
začiatok v km 127,090 v smere stanič.

**Miestopis a okolie:** KNL sa nachádza v intraviláne mesta Trenčín v rovnom úseku cesty. Na začiatku a na konci úseku je vyznačená rýchlosť 50 km/hod. vodorovným dopravným značením. Vpravo je smerom na Opatovú za týmto úsekom zvýšená rýchlosť na 90 km/hod. Kritické nehodové miesto je v mieste stykovej križovatky. V úseku je ľavý odbočovací pruh v mieste križovatky, vpravo sa nachádza chodník pre chodcov.

**Príčiny DN:** Nedodržiavanie pravidiel cestnej premávky najmä nedodržiavanie predpísanej rýchlosti 50 km/hod. a prechádzanie chodcov cez cestu z dôvodu skrátenia trasy na sídlisko Sihoť. V úseku bezpečnosť môže negatívne ovplyvňovať nedostatočné osvetlenie, ktoré je v správe mesta Trenčín

- zriadenie zvodidlového zábradlia v dĺžke cca 200 m vľavo, aby sa zabránilo prechádzaniu chodcov cez cestu z dôvodu skrátenia trasy na Sihoť,
- vybudovanie podchodu pre peších.
