## **Pracovisko: Zvolen, Krupina**

### **KRITICKÉ NEHODOVÉ LOKALITY** podľa ukazovateľa HHSNN

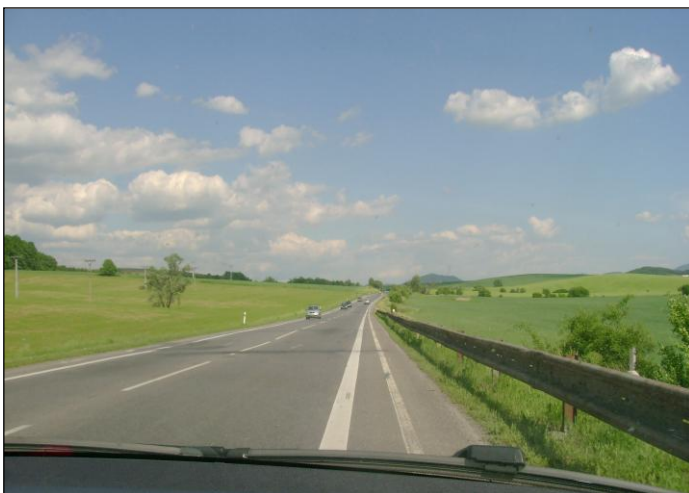
KNL

Jedná sa o priamy úsek cesty I/66. Povrch vozovka je bez výmoľov a výtlkov, v miernymi priečnymi nerovnosťami. Úsek je prehľadný, dostatočne vyznačený vodorovným aj zvislým dopravným značením  
Úsek je silne dopravné zaťažený.  
Podľa posledného sčítania dopravy v roku 2010 je intenzita v úseku 15629 vozidiel/24 hodín, z toho 23% ťažkých.

V uvedenej lokalite sa za rok 2011 stala jedna DN, pri ktorej bola jedna osoba usmrtená a jedna ťažko zranená.  
Príčiny DN: Vodič OMV jazdiaci po ceste I/50 v smere od Zvolenskej Slatiny na Zvolen na rovnom úseku cesty z doposiaľ nezistených príčin prešiel s vozidlom do protismeru, kde sa čelne zrazil s druhým OMV. Vodič, ktorý nehodu spôsobil na mieste nehody zraneniam podľahol, vodič s oprotiidúceho OMV utrpel ťažké zranenia.

- Realizácia bezpečnostných prvkov a obnova krytu v rámci projektu „Eliminácia bezpečnostných rizík na cestách I. triedy v Banskobystrickom regióne“

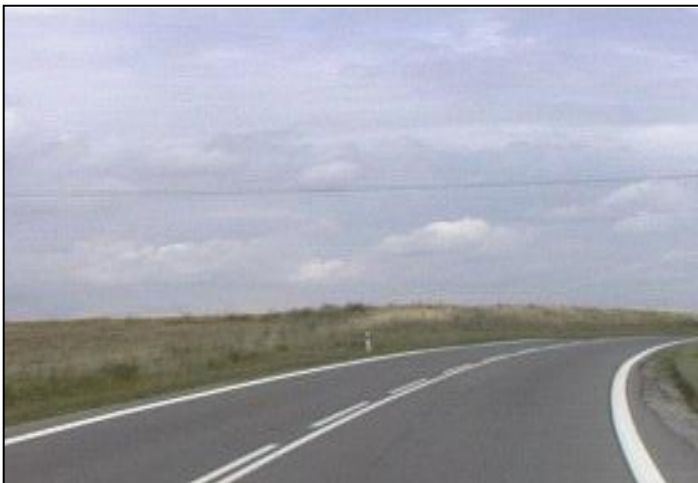
KNL

Nehodové miesto sa nachádza v pred obcou Zvolenská slatina. Úsek je rovný prehľadný, povrch vozovky bez výmoľov a výtlkov, s miernymi priečnymi nerovnosťami. Je dostatočne vyznačený vodorovným aj zvislým dopravným značením.

V uvedenej lokalite sa za rok 2011 stali dve DN, pri ktorých bola jedna osoba usmrtená a jedna ľahko zranená. Príčiny DN: Vodič OMV jazdiaci po ceste I/50 v smere od Zvolenskej Slatiny pri prechádzaní pravotočivej zákruty sa v plnej miere nevenoval vedeniu vozidla a nasledoval situáciu CP, následkom čoho prešiel do protismeru, kde prednou časťou vozidla narazil do prednej časti protiidúceho NMV. Vodič OMV nehodu neprežil.

- Realizácia bezpečnostných prvkov a obnova krytu v rámci projektu „Eliminácia bezpečnostných rizík na cestách I. triedy v Banskobystrickom regióne“

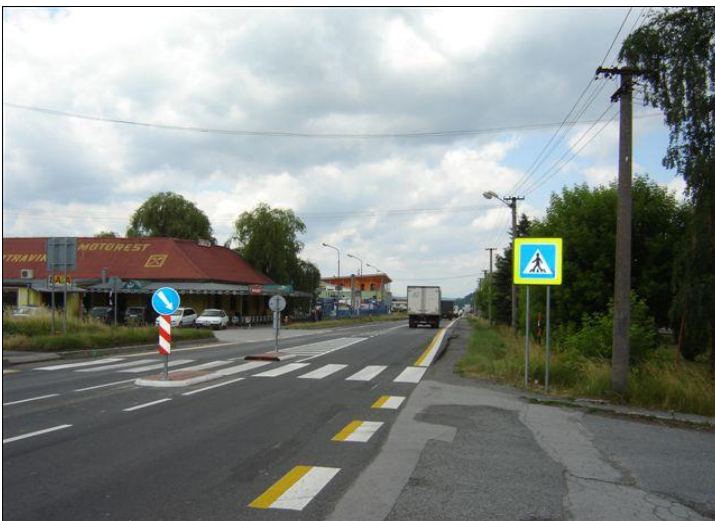
KNL priechod pri motoreste

Nehodové miesto sa nachádza v intraviláne obce Kriváň. Jedná sa o priamy prehľadný úsek cesty I/50. Povrch vozovky je uspokojivý, bez výmoľov a výtlkov, s miernymi priečnymi nerovnosťami. V úseku je zákaz predchádzania, max. povolené rýchlosť 50 km/h. Úsek je silne dopravné zaťažovaný. Podľa posledného sčítania dopravy v roku 2010 je intenzita v úseku 13721 vozidiel/24 hodín, z toho 24% ťažkých.

V uvedenej lokalite sa za rok 2011 stali tri DN, pri ktorých bola jedna osoba usmrtená a dve ľahko zranené. Príčiny DN: Vodičovi OMV jazdiacemu po ceste I/50 v smere Detva – Lučenec vošiel v uzavretej časti obce Kriváň z pravej krajnice vozovky na ľavú pred ním jazdiaci cyklista, následkom čoho došlo k ich zrážke. Pri nehode došlo k usmrteniu cyklistu.

- Príprava rýchlostnej cesty R2
- príčinou DN bolo zlyhanie ľudského faktoru, úsek je dostatočne prehľadný, vzhľadom k tomu nie je potrebné prijímať ďalšie opatrenia

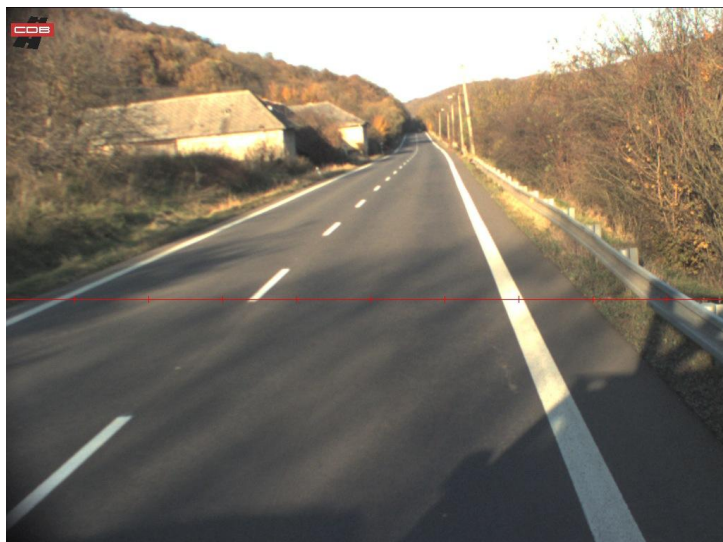
KNL v smere staničenia

Jedná sa o priamy úsek cesty I/66. Povrch vozovky je kvalitný po oprave v roku 2009.

Príčiny tragickej DN: OMV pri vychádzaní na cestu I/66 z dvora rodinného domu (výjazd bol zabezpečený pomocou ďalšej osoby) vo vysokej rýchlosti zachytil motocyklista, následne vyšiel mimo cestu vpravo, kde narazil do premostenia regulačného kanála. Vodič motocykla na mieste nehody zraneniam podľahol.

- Úsek je dostatočne vyznačený zvislým a vodorovným dopravným značením, povrch vozovky vyhovujúci, k DN došlo zlyhaním ľudského faktora, vzhľadom na uvedené nie je potrebné prijať opatrenia

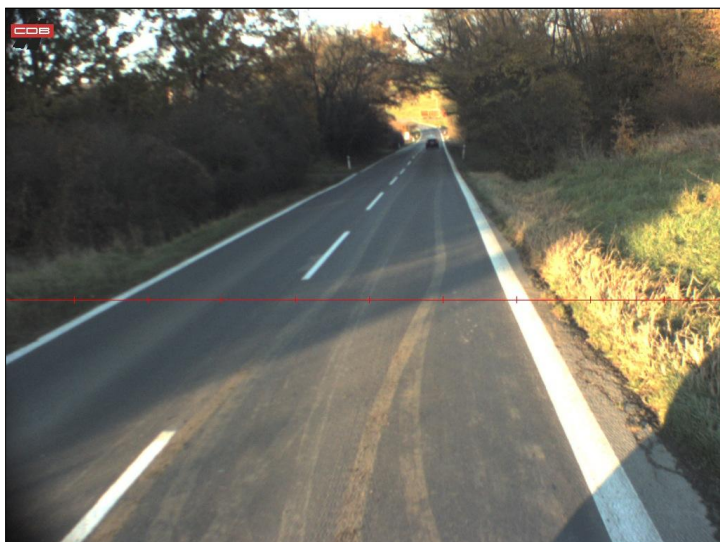
KNL v smere staničenia

Jedná sa o priamy úsek cesty I/66 s miernym pozdĺžnym sklonom v extraviláne obce Devičie okres Krupina. Povrch vozovky je bez výtčkov s miernymi deformáciami, na okrajoch vozovky, krajnice sú olámané.

Príčiny tragickej DN: Vodičovi NMV s jazdnou súpravou jazdiacemu na ceste I/66 v smere Krupina – Dudince na priamom úseku cesty náhle vošlo do jazdnej dráhy oprotiidúce OMV. Došlo k nárazu vozidla do ľavého predného rohu ťahača, následkom čoho došlo k smrteľnému zraneniu vodiča OMV a ľahkému zraneniu spolujazdca.

- Úsek je dostatočne vyznačený zvislým a vodorovným dopravným značením, k DN došlo zlyhaním ľudského faktora, vzhľadom na uvedené nie je potrebné prijať opatrenia

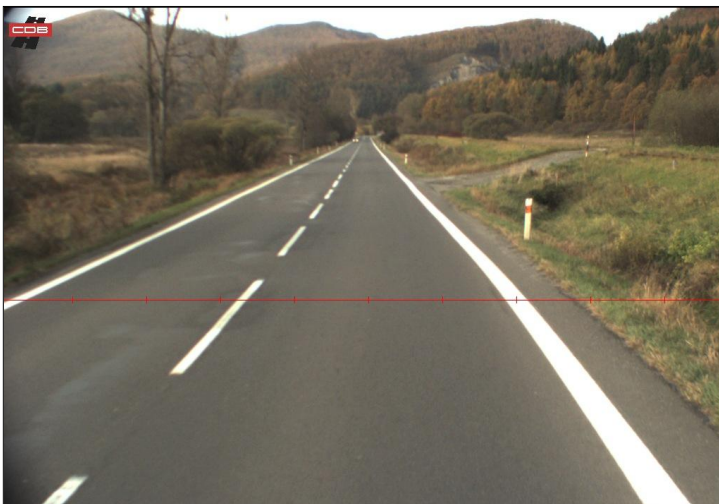
KNL v smere staničenia

Jedná sa mierne pravotočivú zákrutu a po nej priamy úsek dvojpruhovej komunikácie cesty I/66, s maximálnou povolenou rýchlosťou 90km/hod. Úsek je prehľadný, povrch vozovky je vyhovujúci. Dotknutý úsek je označený vodorovným DZ V1a „Pozdĺžna súvislá čiara“.

Príčiny tragickej DN: Vodička OMV jazdiaca po ceste I/66 v smere Zvolen – Krupina pri prejazde mierne pravotočivou zákrutou z doposiaľ nezistených príčin prešla so svojim vozidlom do protismeru, kde sa čelne zrazila s NMV. Následkom nárazu obe vozidlá odhodilo mimo cestu. V OMV zahynula vodička, jej spolujazdkyňa a trojročné dieťa v detskej sedačke.

- Úsek je dostatočne vyznačený zvislým a vodorovným dopravným značením, povrch vozovky kvalitný, vzhľadom na uvedené nie je potrebné prijať opatrenia

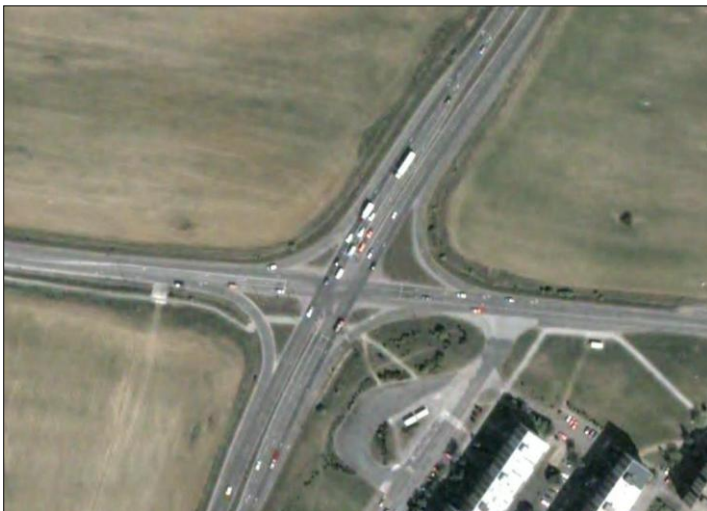
Letecký pohľad na križovatku

Jedná sa o úsek svetelne riadenej križovatky pri Metre v intraviláne mesta Zvolen. Dotknutý úsek prehľadný dotatočno vyznačený dopravným značením vodorovným aj zvislým, povrch vozovky je v križovatke mierne zvlnený.

Príčiny DN: Vodič OMV jazdiaci v intraviláne mesta Zvolen nedal v križovatke prednosť autobusu jazdiacemu po hlavnej ceste I/66 v smere BB – ZH, následkom čoho došlo k bočnej zrážke, pričom bolo OMV tlačené cca 50 m. Pri nehode došlo k usmrteniu spolujazdkyne a k zraneniu vodiča.

- Realizácia bezpečnostných prvkov a obnova krytu v rámci projektu „Eliminácia bezpečnostných rizík na cestách I. triedy v Banskobystrickom regióne“

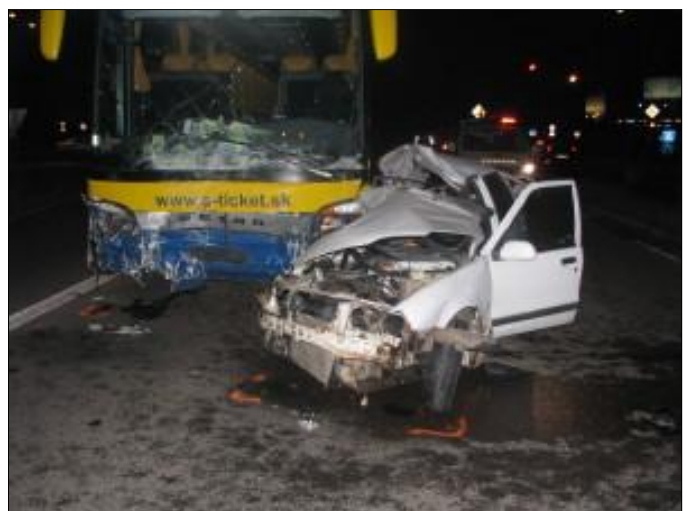
Dopravná nehoda OMV s autobusom
