**SLOVENSKÁ SPRÁVA CIEST  
IVSC ŽILINA**

**KRITICKÉ NEHODOVÉ LOKALITY  
NA CESTÁCH I. TRIEDY  
v roku 2012**

**PODĽA UKAZOVATEĽA HHSNN**

# **PRACOVISKO : LIPTOVSKÝ MIKULÁŠ**

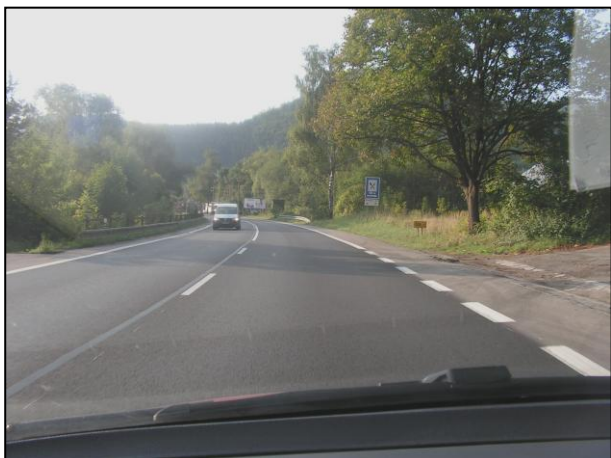
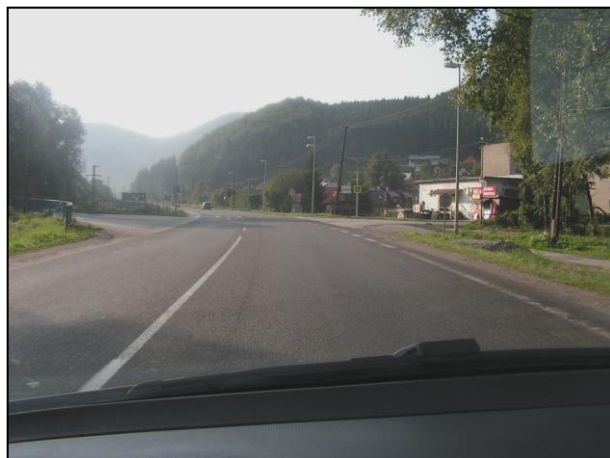
## Kritická nehodová lokalita na ceste I/18 v km 506,150 – 506,150 Ľubochňa

Úsek sa nachádza v intraviláne Obce Ľubochňa, v mieste priesečnej križovatky s cestou III/18101 a MK. Cesta je vedená v smerovom oblúku s vyhovujúcimi rozhl'adovými pomermi s verejným osvetlením, rýchlosť v úseku prechádza z 50 km/h na 70 km/h a opačne na hranici križovatky.

V úseku bola v roku 2012 evidovaná 1 DN, pri kt. bola usmrtená 1 osoba, materiálne škody 0,2 tis Eur.

Príčinou dopravnej nehody bolo nevenovanie sa vedeniu motorového vozidla. V úseku bezpečnosť negatívne ovplyvňuje vysoká intenzita dopravy.

- veľkoplošná vysprávka km 505,860-511,680

- výstavba diaľnice D1 – NDS a.s.

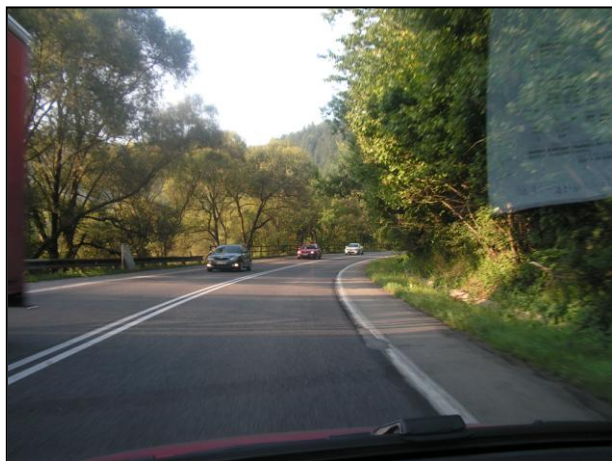
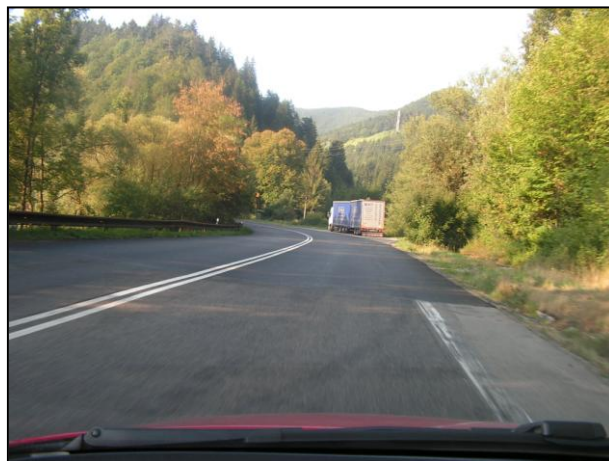
## Kritická nehodová lokalita na ceste I/18 v km 511,300 – 511,700 Hubová

Úsek sa nachádza mimo zastavanú časť, cesta je vedená ako dvojpruhová v smerových oblúkoch s nevyhovujúcimi rozhľadovými pomermi. Okolie je lemované stromoradiím. Oblúky sú doplnené o ZDZ „Z3“ a v celom úseku je VDZ „V1b“.

V uvedenej lokalite boli za rok 2012 3 dopravné nehody, pri ktorých bola 1 osoba usmrtená.

Príčinou DN bolo nedodržanie pravidiel cestnej premávky, neprispôsobenie jazdy stavu povrchu vozovky. Vysoká intenzita dopravy.

- veľkoplošná výprávka km 505,860 – 511,680

- výstavba Diaľnice D1 – NDS a.s.

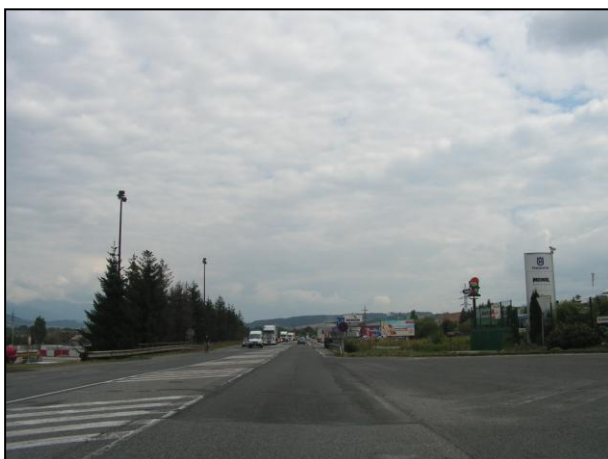
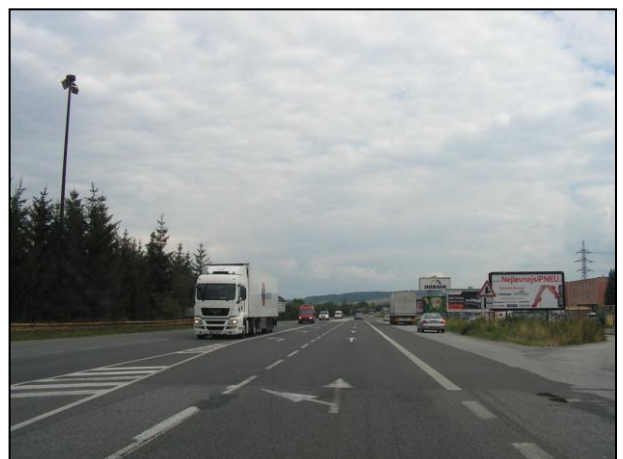
# Kritická nehodová lokalita na ceste I/18 v km 521,900 – 521,900 Liptovská Štiavnica

Nehodový úsek sa nachádza v extraviláne Lipt. Štiavničky v mieste napojenia ÚK závodu Mondi na cestu I/18. Cesta je vedená v priamej s vyhovujúcimi rozhl'adovými pomermi, rýchlosť 70 km/hod..

V uvedenej lokalite bola za rok 2012 jedna dopravná nehoda, pri ktorej bola 1 osoba usmrtená, MŠ 0,5 tis. Eur.

Príčinou dopravnej nehody je nedodržiavanie pravidiel cestnej premávky. V úseku je vysoká intenzita dopravy, kapacita komunikácie nie je vyhovujúca.

- obnova vodorovného dopravného značenia

- vybudovanie Diaľnice D1- NDS a.s.

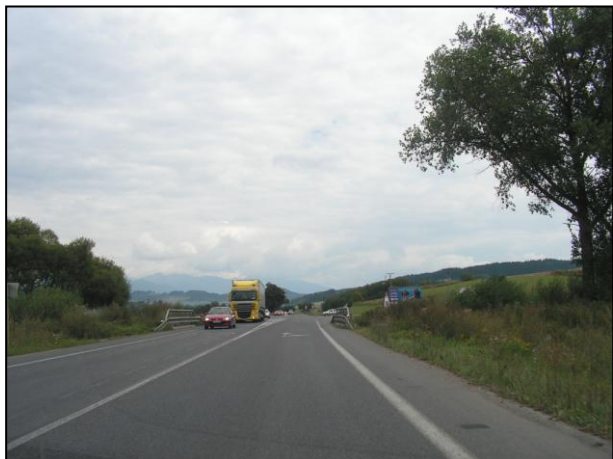
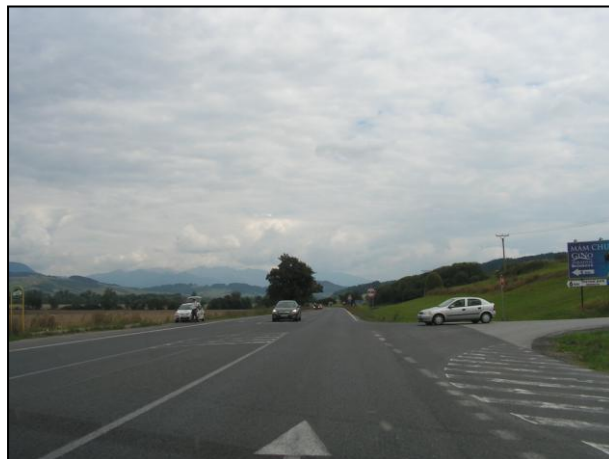
## Kritická nehodová lokalita na ceste I/18 v km 524,700 – 524,900 Liptovské Sliache

Nehodový úsek sa nachádza v extraviláne Lipt. Sliachov v mieste križovatky s cestou III/18117. Cesta je vedená v priamej s vyhovujúcimi rozhľadovými pomermi, rýchlosť 90 km/hod.. Križovatka bola prebudovaná v r. 2010 so samostat. ľavým odbočením, BUS zastávky, ZDZ „B29a“.

V uvedenej lokalite boli za rok 2012 2 dopravné nehody, pri ktorých bola 1 osoba usmrtená, MŠ 8,6 tis. Eur.

Príčinou dopravnej nehody je nedodržiavanie pravidiel cestnej premávky. V úseku je vysoká intenzita dopravy, kapacita komunikácie nie je vyhovujúca.

- obnova vodorovného dopravného značenia

- vybudovanie Diaľnice D1- NDS a.s.

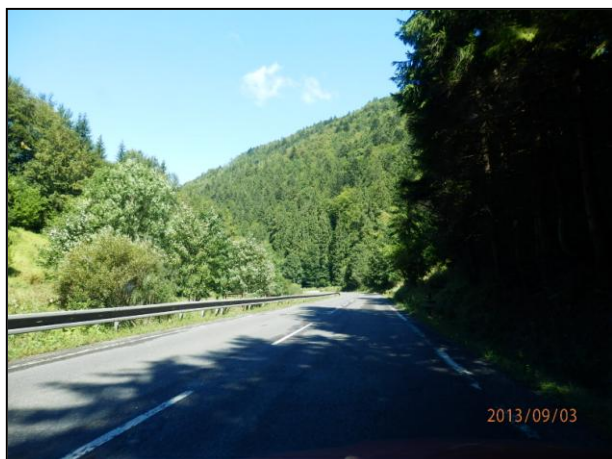
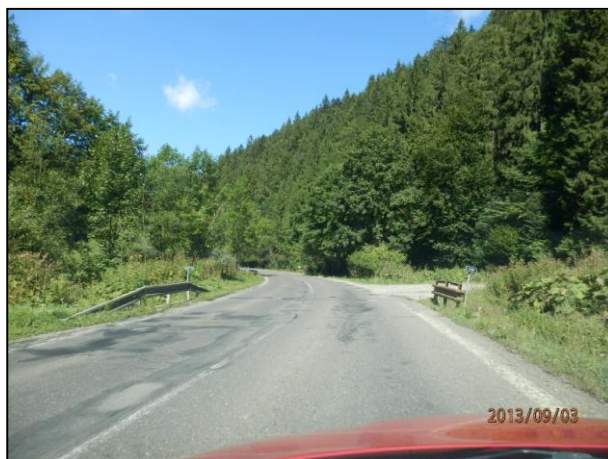
## Kritická nehodová lokalita na ceste I/59 v km 32,700 – 33,000 Korytnica

Nehodový úsek sa nachádza v extraviláne obce Korytnica. Cesta je vedená v oblúku s obmedzenými rozhľadovými pomermi, rýchlosť 90 km/hod., obmedzené predchádzanie. Cesta je lemovaná stromoradiím, pravá strana účelná odstavňá plocha

V uvedenej lokalite bola za rok 2012 jedna dopravná nehoda, pri ktorej bola 1 osoba usmrtená, MŠ 0,5 tis. Eur.

Príčinou dopravnej nehody je nedodržiavanie pravidiel cestnej premávky. V úseku je vysoká intenzita dopravy, kapacita komunikácie nie je vyhovujúca.

- obnova vodorovného dopravného značenia
