**SLOVENSKÁ SPRÁVA CIEST  
IVSC BANSKÁ BYSTRICA**

**KRITICKÉ NEHODOVÉ LOKALITY  
NA CESTÁCH I. TRIEDY  
v roku 2013**

**PODĽA UKAZOVATEĽA HHSNN**

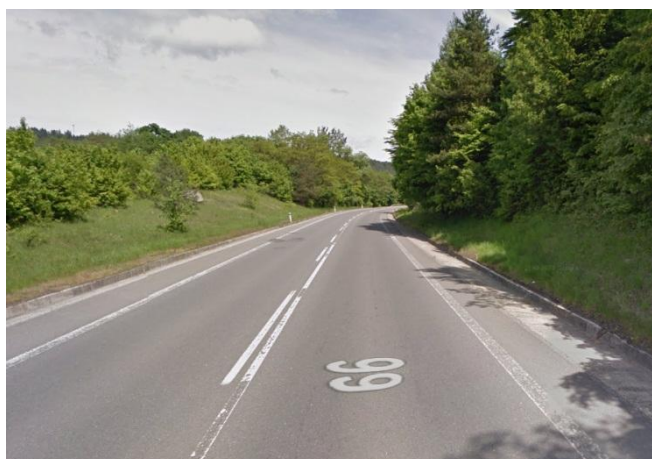
Kritická nehodová lokalita v smere staničenia

Úsek kritickej nehodovej lokality sa nachádza v extraviláne obce Lučatín. Úsek je v priamej a následne prechádza pravotočivým oblúkom. Stavebno – technický stav vozovky je vyhovujúci, smerové a rozhľadové pomery sú taktiež vyhovujúce. Dopravné značenie je v dobrom stave.

- k dopravnej nehode došlo zlyhaním ľudského faktora
- v roku 2014 bol predmetný úsek navrhnutý do projektu „Zvyšovanie pasívnej bezpečnosti ciest I. triedy“

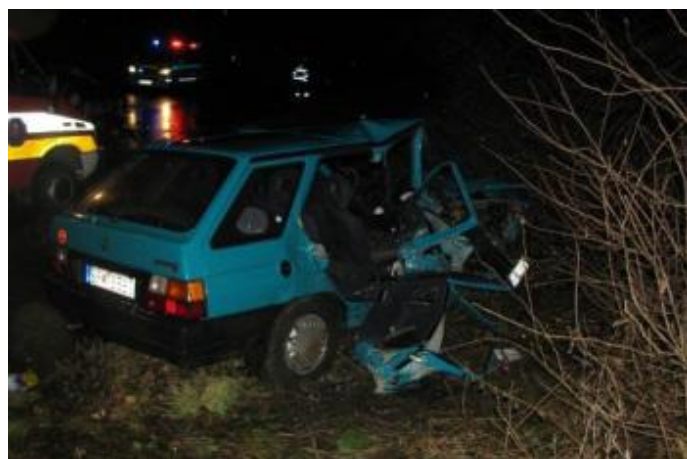
Tragická dopravná nehoda

Príčiny tragickej DN: 26. decembra prešiel vodič Subaru Forester z neznámych príčin do protismeru, kde v tom čase prechádzalo osobné motorové vozidlo Škoda Forman. Pri dopravnej nehode sa ťažko zranila spolujazdkyňa vo vozidle Škoda Forman, 61-ročná žena z obce Valaská, ktorá zraneniam podľahla. Vodič Škody Forman a 11-ročné dievča utrpeli zranenia a odviezli ich do nemocnice.

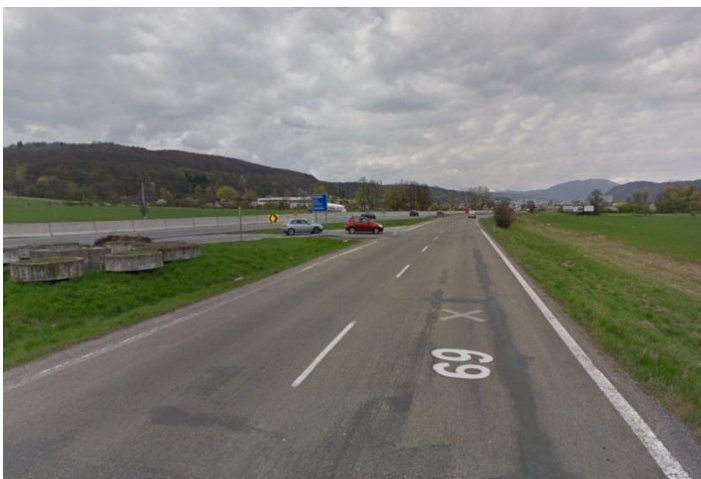
KNL v smere staničenia

Kritická nehodová lokalita sa nachádza pred vstupom do obce Banská Bystrica, časť Kremnička. V úseku je križovatka cesty I/69 s rýchlostnou cestou R 1 a je v ňom znížená rýchlosť na 70 km/hod. Podľa sčítania dopravy z roku 2010 bola intenzita v úseku 8255 vozidiel/24 hodín, z toho 1102 ťažkých.

- k dopravnej nehode došlo zlyhaním ľudského faktora
- zo strany príslušného dopravného inšpektorátu nebol daný podnet na úpravu dopravného značenia
- vzhľadom na uvedené, nie je potrebné prijímať opatrenia

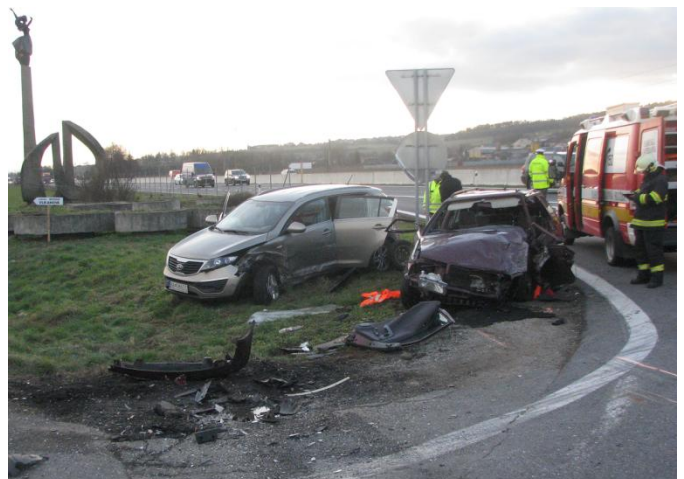
Tragická dopravná nehoda

V uvedenej lokalite došlo v roku 2013 ku dvom DN, pri ktorých bola jedna osoba usmrtená a dve ľahko zranené. Príčiny tragickej DN: Vodič OMV jazdiaci z BB do ZV neprispôbil rýchlosť jazdy svojim schopnostiam a vlastnostiam vozidla, stavu a povahe vozovky a v miernej ľavotočivej zákrute dostal s vozidlom šmyk, vozidlo sa prevrátilo na pravý bok došlo k nárazu do stojaceho vozidla, ktoré prišlo z cesty R1 a dávalo prednosť v jazde vozidlám na hlavnej ceste. Pri náraze vyhodilo zo stojaceho auta spolujazdkyňa zo zadného sedadla. Osoba bola prevezená do nemocnice, kde utrpelým ťažkým zraneniam večer podľahla. Pri DN došlo aj k ťažkému zraneniu vinníka DN, tiež k ťažkému zraneniu ďalšej spolujazdkyne zo stojaceho vozidla.

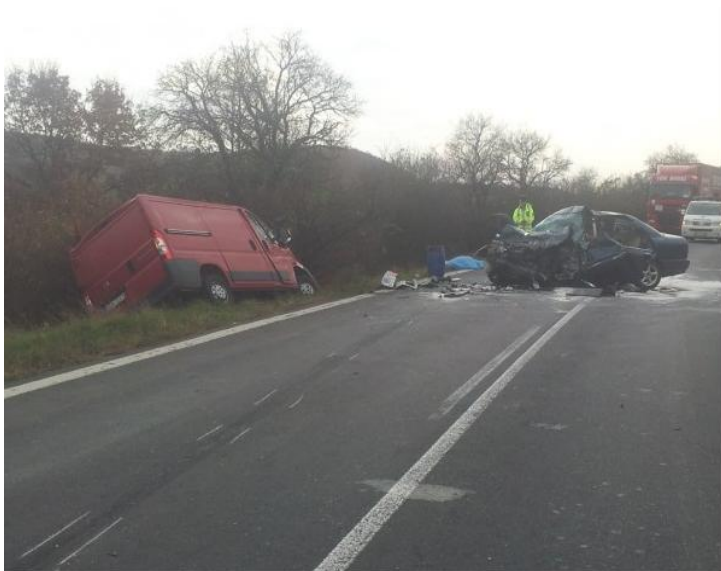
### Tragická dopravná nehoda

Príčiny DN: Dňa 24. októbra 2013 o 11:52 hod bola ohlásená dopravná nehoda dvoch vozidiel a autobusu na št. ceste I/66 dva kilometre za Krupinou smerom na Dudince, okres Krupina. Išlo o dopravnú nehodu linkového autobusu, dodávkového automobilu Fiat Ducato a osobného motorového vozidla značky Lancia, v ktorom bol zakliesnený vodič. Nehodu neprežil vodič osobného motorového vozidla Lancia.

- úsek je prehľadný, dostatočne vyznačený vodorovným aj zvislým dopravným značením, povrch vozovky je kvalitný
- úsek bol zaradený do projektu „TEN-T“ na rok 2015

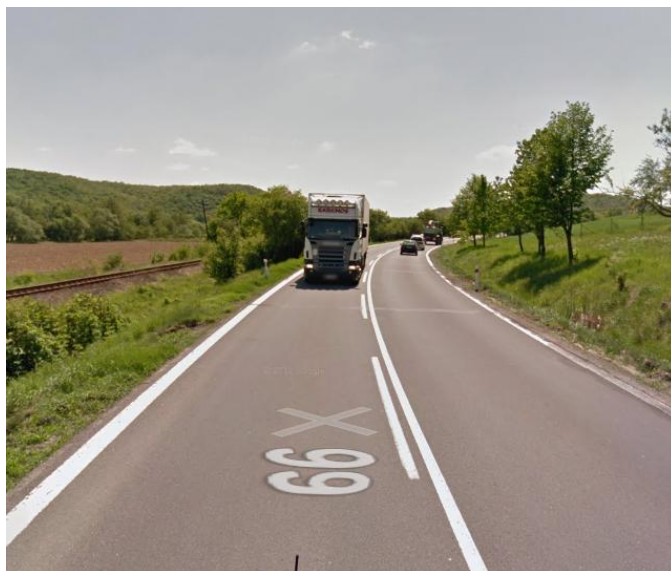
### KNL proti smeru staničenia

Kritická nehodová lokalita sa nachádza pred mestom Krupina. Úsek je v miernom ľavotočivom oblúku a následne v priamej. Povrch vozovky je bez výmoľov a výtlkov, s miernymi priečnymi nerovnosťami. Je dostatočne vyznačený vodorovným aj zvislým dopravným značením.

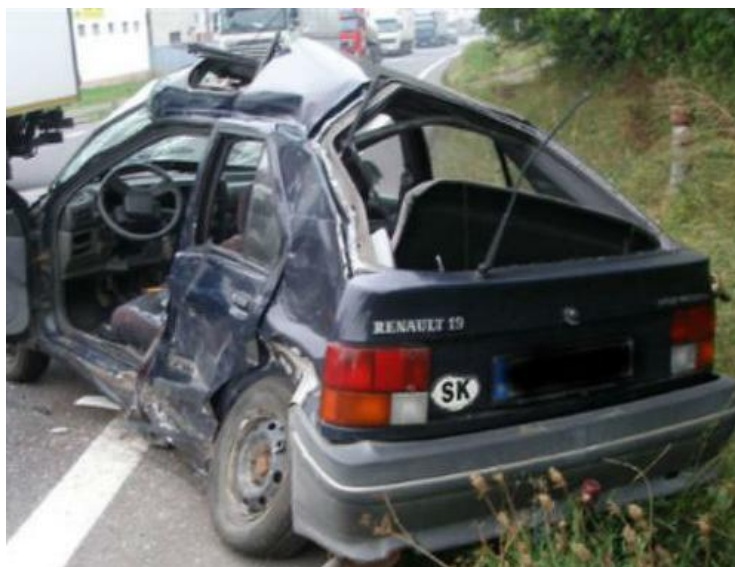
### Tragická dopravná nehoda

Príčiny DN: Tragická dopravná nehoda sa stala v stredu 18. septembra 2013 v Krupine na 43 km cesty I/66, kde vodič osobného auta dostal šmyk a nabúral do kamiónu. Vodičovi kamiónu sa nič nestalo, no pre vodiča Renaultu bola zrážka smrteľná.

- príčinou DN bolo zlyhanie ľudského faktoru, úsek je dostatočne prehľadný

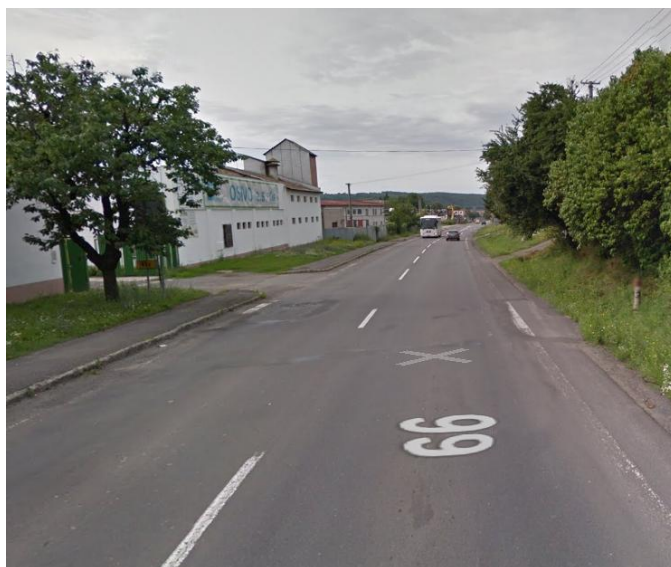
### KNL v protismere staničenia

Nehodové miesto sa nachádza v intraviláne obce Krupina. Úsek je rovný prehľadný, povrch vozovky je bez výmoľov a výtlkov, s miernymi priečnymi nerovnosťami. Je dostatočne vyznačený vodorovným aj zvislým dopravným značením. Podľa posledného sčítania dopravy v roku 2010 je intenzita v úseku 9576 vozidiel/24 hodín, z toho 1822 ťažkých.

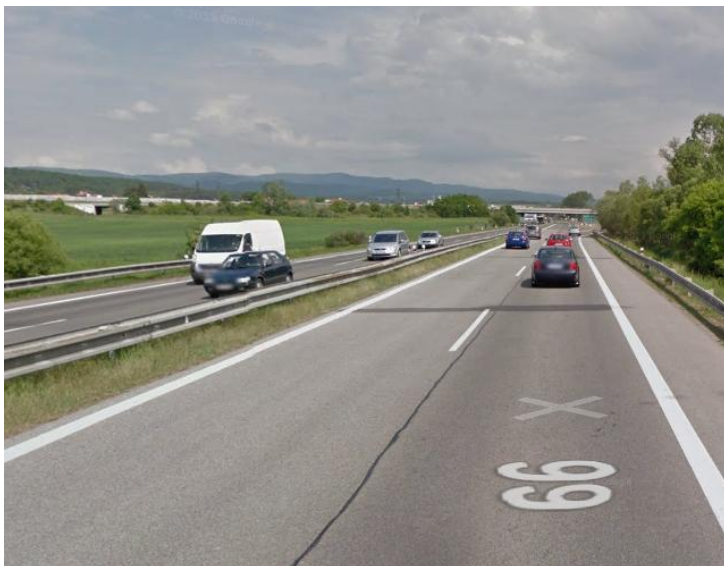
KNL v smere staničenia

Ide o úsek v extraviláne mesta Zvolen (štvorpruh) pred výjazdom na rýchlostnú cestu R1 do Banskej Bystrice. Dotknutý úsek je dostatočne prehľadný, vyznačený dopravným značením - vodorovným aj zvislým, povrch vozovky je mierne zvlnený.

- realizácia bezpečnostných prvkov a obnova krytu v rámci projektu „Eliminácie bezpečnostných rizík na cestách I. triedy v Banskobystrickom regióne“

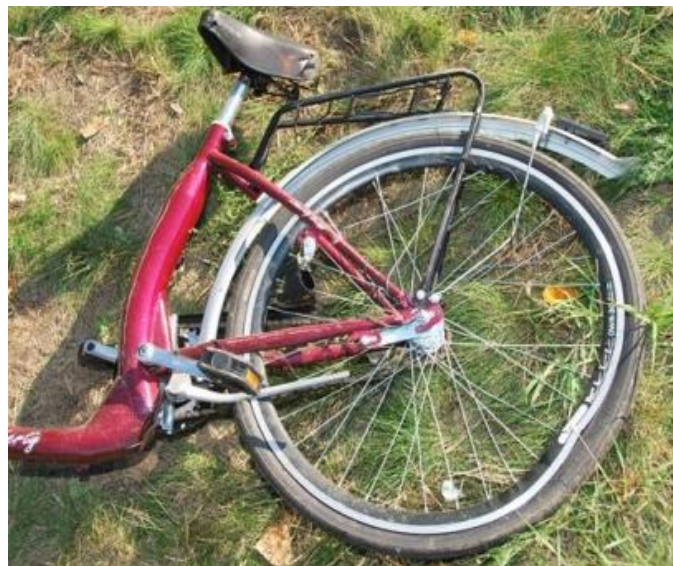
Tragická dopravná nehoda

Príčiny tragickej DN: 8.10.2013, v utorok dopoludnia, krátko pred jedenástou hodinou, našli v priekope pri ceste medzi Zvolenom a Kováčovou, pred odbočkou na R1, mŕtvu cyklistku. Išlo o 64-ročnú ženu z Kováčovej, ktorú zrazil neznámy vodič. K úmrtiu cyklistky došlo v pondelok večer medzi 20.00 až 22.00 hod. Neznámy vodič dopravnú nehodu neoznámil a odišiel na neznáme miesto.

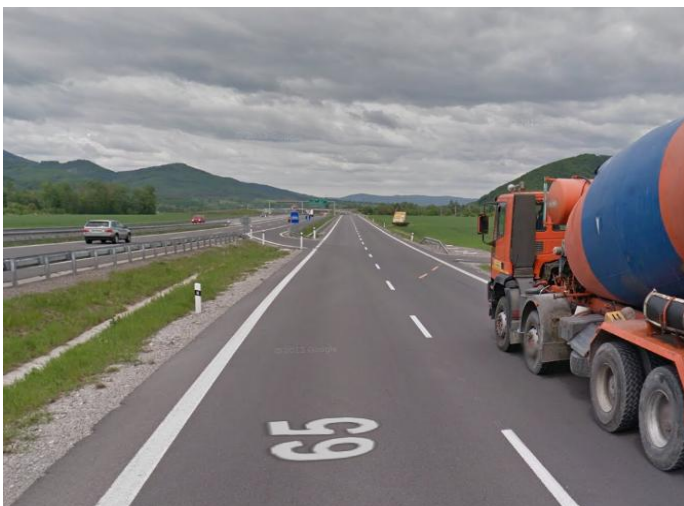
KNL v smere staničenia

Úsek prechádza miernou pravotočivou zákrutou, nachádza sa tu aj križovatka s cestou II/428. Rozhľadové pomery sú dobré, povrch vozovky je kvalitný, vodorovné a zvislé dopravné značenie je vyhovujúce.

- k dopravným nehodám došlo zlyhaním ľudského faktora
- zo strany príslušného dopravného inšpektorátu nebol daný podnet na úpravu dopravného značenia
- vzhľadom na uvedené, nie je potrebné prijímať opatrenia

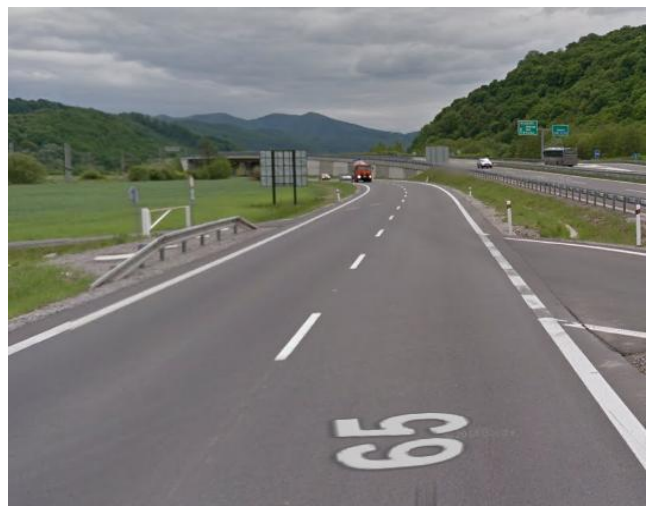
KNL v protismere staničenia

Príčiny DN: 1.2.2013 o 16.50 hod. 24-ročný vodič z obce Lovčica – Trubín viedol motorové vozidlo Škoda Octavia Combi po ceste I/65 v smere od Bzenice do Žarnovice. Vodič na rovnom úseku cesty predchádzal pred sebou idúce OMV značky Mercedes Benz. Následne narazil do protiidúceho vozidla značky Audi A6. Pri zrážke utrpel vodič Škody Octavia ľahké zranenie, jeho spolujazdec ťažké poranenie. Vodič Audi A6 po prevoze do nemocnice podľahol zraneniam.

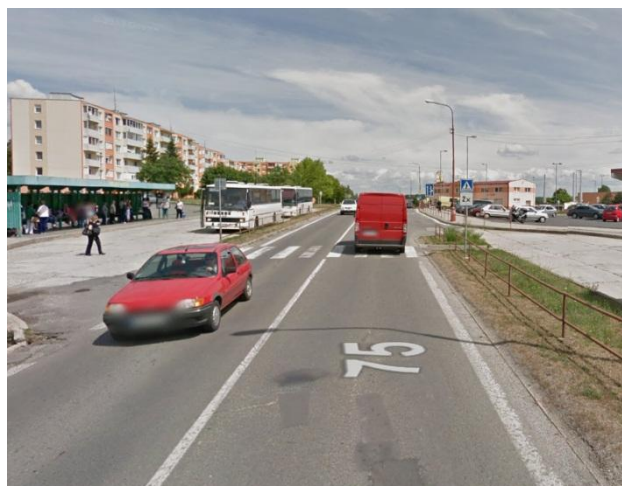
Kritická nehodová lokalita v smere staničenia  
staničenia

Kritická nehodová lokalita sa nachádza v intraviláne mesta Veľký Krtíš. Úsek je v priamej a je dostatočne prehľadný. Podľa celoštátneho sčítania dopravy v roku 2010 intenzita dopravy v tomto úseku bola 7264 vozidiel/24 h, z toho 770 ťažkých.

- príčinou DN bolo zlyhanie ľudského faktoru, úsek je dostatočne prehľadný
- zo strany príslušného dopravného inšpektorátu nebol daný podnet na úpravu dopravného značenia
- vzhľadom na uvedené, nie je potrebné prijímať opatrenia

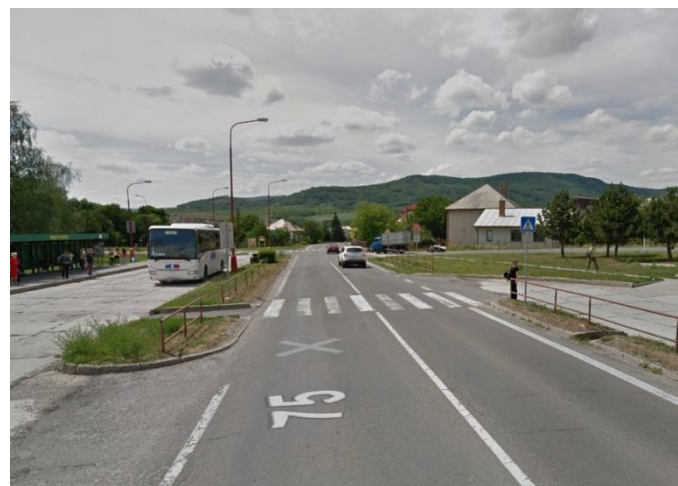
Kritická nehodová lokalita v protismere

Príčiny DN: 10.6.2013 vodič sanitky, ktorý prechádzal so zapnutým svetelným a výstražným znamením v smere od Dolných Plachtiniec cez mesto Veľký Krtíš, narazil do 81-ročnej chodkyne, ktorá v tom čase prechádzala cez cestu po prechode pre chodcov. Žena pri zrážke utrpela mnohopočetné zranenia priamo ohrozujúce život, ktorým po prevoze do nemocnice podľahla.

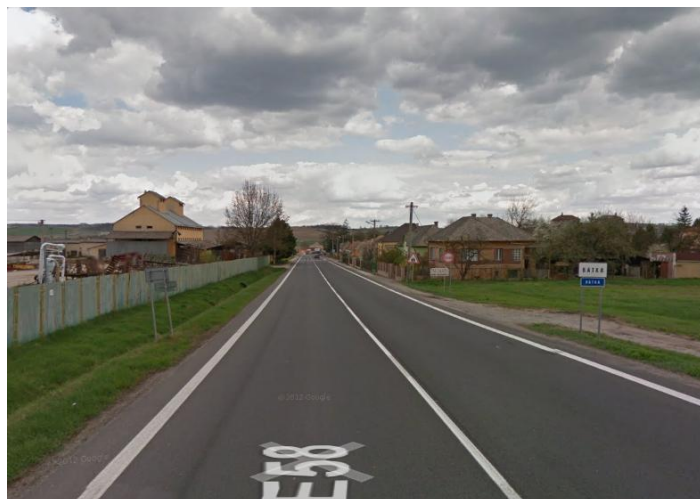
Kritická nehodová lokalita v smere staničenia

Kritická nehodová lokalita sa nachádza v extraviláne obce Bátka, okres Rimavská Sobota na ceste I/50. Cesta prebieha v pahorkovitom teréne. V úseku je zákaz predchádzania vyznačený vodorovným dopravným značením.

- úsek je prehľadný, dostatočne vyznačený vodorovným aj zvislým dopravným značením, povrch vozovky je kvalitný, DN bola zavinená zlyhaním ľudského faktora
- zo strany príslušného dopravného inšpektorátu nebol daný podnet na úpravu dopravného značenia
- vzhľadom na uvedené, nie je potrebné prijímať opatrenia

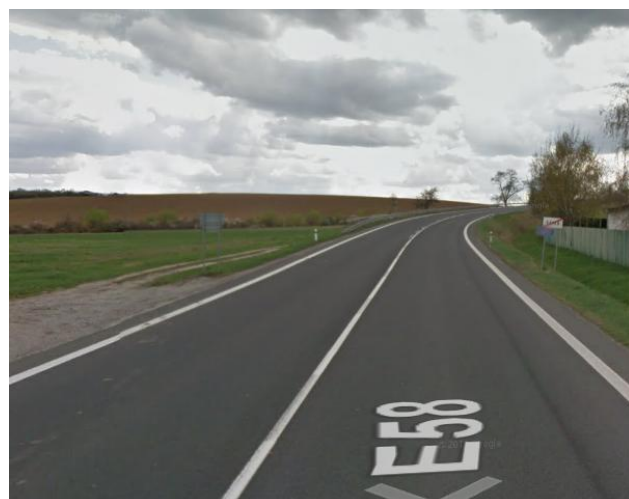
KNL proti smeru staničenia

Príčina tragickej DN: V utorok (29.1.2013) okolo 10.00 hodine, došlo k dopravnej nehode dvoch osobných motorových vozidiel. Nehoda sa stala na ceste I/50 v katastri obce Bátka. 43-ročná vodička osobného motorového vozidla Toyota z Košíc, z doposiaľ nezistených príčin prešla do protismeru, kde narazila do oproti idúceho vozidla Suzuki. Pri dopravnej nehode 52-ročný vodič Suzuki z Bátky utrpel zranenia, ktorým na mieste nehody podľahol. Vodičku Toyoty previezli do nemocnice, utrpela ľahké zranenia.
