SLOVENSKÁ SPRÁVA CIEST IVSC KOŠICE

**KRITICKÉ NEHODOVÉ LOKALITY
NA CESTÁCH I. TRIEDY
v roku 2013**

PODĽA UKAZOVATEĽA HHSNN

Materiál predkladá : SSC IVSC Košice – pracovisko Vranov nad Topľou

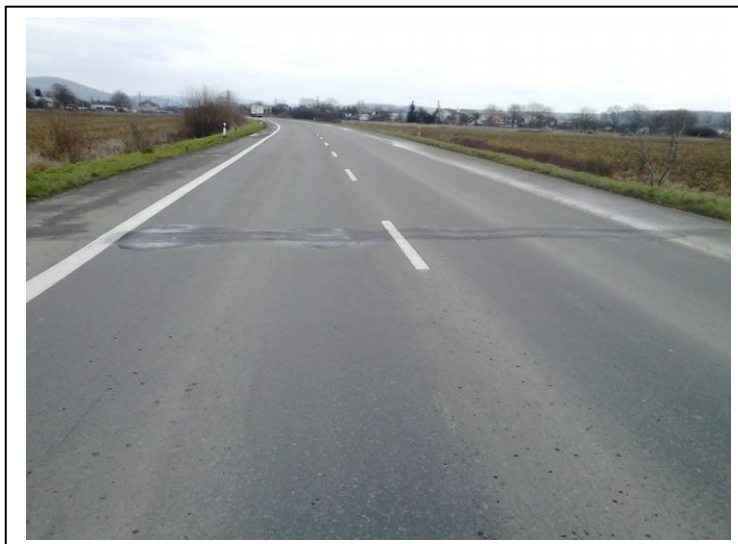
začiatok úseku KNL

Kritické nehodové miesto sa nachádza v extraviláne medzi mestom Vranov n/T a obcou Majerovce. Jedná sa o priamy úsek s miernou ľavotočivou zákrutou.

V uvedenej lokalite boli v roku 2013 2 DN, pri ktorej boli 3 osoby smrteľne zranené, 1 osoba ŤZ a 7 osôb EŽ. Materiálne škody činili 44 tis. €.

Príčiny: smer a spôsob jazdy § 9 dds. 1 zákona 8/2009 Z.z., porušenie základných povinností vodiča

Stav povrchu cesty a stav dopravného značenia bez nedostatkov. Kvalita povrchu vozovky výborná. V úseku je obojstranne povolená rýchlosť 90 km/h.

- zvýšený počet kontrol na predmetnom úseku

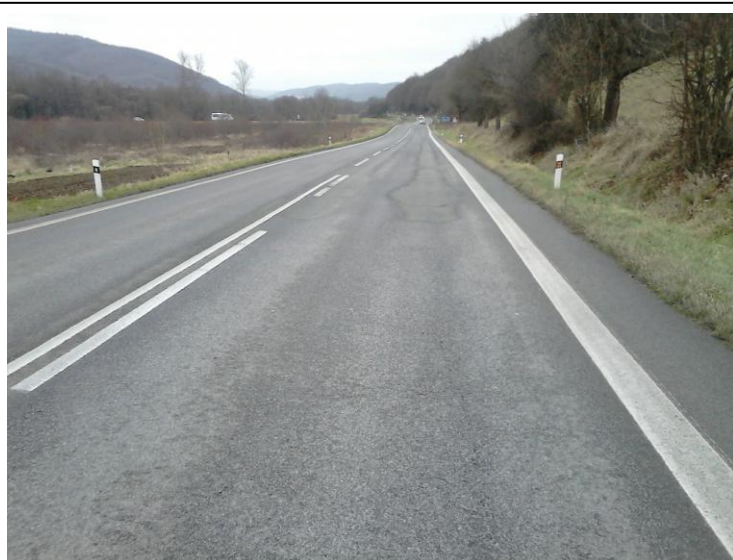
začiatok úseku KNL v smere staničenia

Kritické nehodové miesto sa nachádza v extraviláne medzi obcami Turany nad Ondavou a Miňovce. Jedná sa o priamy úsek s miernym stúpaním a klesaním.

V uvedenej lokalite boli v roku 2013 2 DN, pri ktorých bola 1 osoba smrteľne zranená, 1 osoba ŤZ. Materiálne škody činili 2,4 tis. €.

Príčiny: porušenie základných povinností vodiča- § 4 ods.1 písm. c, zákona č. 8/2009 Z.z. o cestnej premávke.

Stav povrchu cesty a stav dopravného značenia bez nedostatkov. Kvalita povrchu vozovky výborná. V úseku je obojstranne povolená rýchlosť 90 km/h.

- zvýšený počet kontrol na úseku DN s účasťou cyklistov

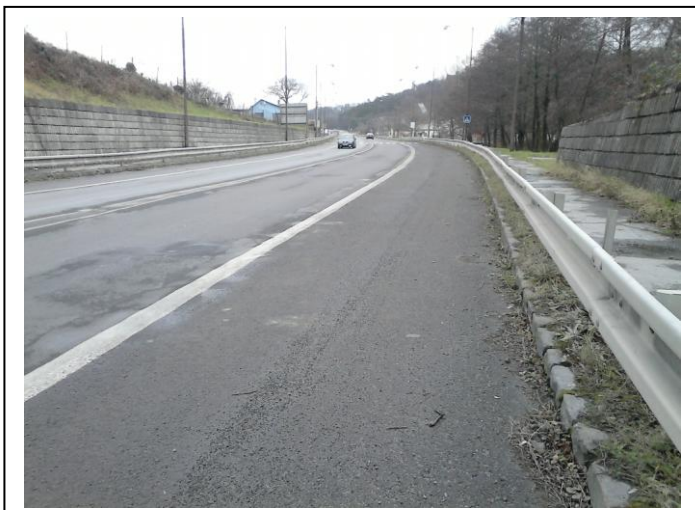
začiatok úseku KNL v smere staničenia

Kritické nehodové miesto sa nachádza v extraviláne za obcou Nižný Hrabovec smer Strážske. Jedná sa o úsek s miernou pravotočivou zákrutou v smere od Strážského s mierny klesaním.

V uvedenej lokalite bola v roku 2013 1 DN, pri ktorej bola 1 osoba smrteľne zranená a 4 osoby ľahko zranené. Materiálne škody predstavovali čiastku 2,0 tis. €.

Príčiny : neprispôsobenie smeru , spôsobu a rýchlosti jazdy §16 odsek 1 v zmysle zákona č. 8/2009 Z.z. o cestnej premávke.

Stav povrchu cesty a stav dopravného značenia bez závažnejších nedostatkov. Kvalita povrchu vozovky dobrá. V úseku je obojstranne povolená rýchlosť 90 km/h .

- zvýšený počet kontrol na úseku DN
- doplniť trvalé ZDZ B31 s na reflexnom podklade

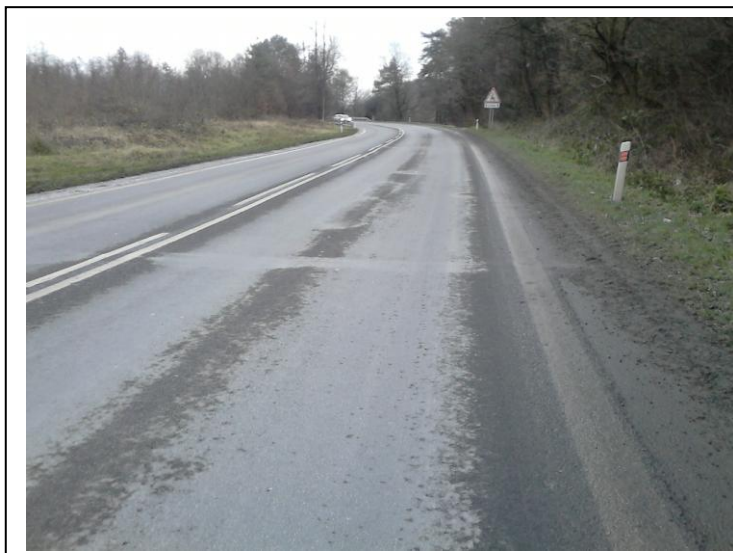
začiatok KNL v smere staničenia

Kritické nehodové miesto sa nachádza v extraviláne obce Nižný Hrabovec. Jedná sa o priamy úsek s veľmi miernymi stúpaním a klesaním.

V uvedenej lokalite bola v roku 2013 1 DN, pri ktorej bola 1 osoba smrteľne zranená, 3 osoby ŤZ a 2 osoby LZ. Materiálne škody predstavovali čiastku 50,0 tis. €.

Príčiny: neprispôsobenie rýchlosti jazdy §16 odsek 1, smer a spôsob jazdy v zmysle zákona č. 8/2009 Z.z. o cestnej premávke.

Stav povrchu cesty a stav dopravného značenia bez nedostatkov. Kvalita povrchu vozovky vyhovujúca. V úseku je obojstranne povolená rýchlosť 90 km/h.

- zvýšený počet kontrol na predmetnom úseku
- osadenie ZDZ B29a(zákaz predchádzania) s kombináciou VDZ V1 (pozdĺžna súvislá čiara)
- osadenie ZDZ na reflexnom podklade s textom „Pozor úsek častých dopravných nehôd“
- odstránenie stromového porastu a náletových drevín
