**SLOVENSKÁ SPRÁVA CIEST  
IVSC ŽILINA**

**KRITICKÉ NEHODOVÉ LOKALITY  
NA CESTÁCH I. TRIEDY  
v roku 2014**

**PODĽA UKAZOVATEĽA HHSNN**

# **PRACOVISKO: TRENČÍN**

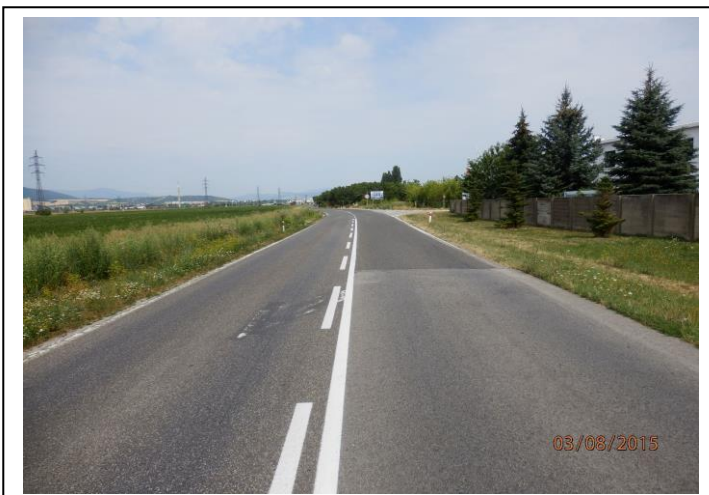
začiatok v km 98,300 v smere stanič.

KNL sa nachádza v extraviláne mesta Nové Mesto nad Váhom. Cesta je vedená v ľavostrannom oblúku ( $R=800\text{ m}$ ) a v pravostrannom oblúku ( $R=800\text{ m}$ ) s nevyhovujúcimi rozhľadovými pomermi, v úseku je zákaz predchádzania, rýchlosť je obmedzená na 70 km/hod. Vozovka: rozpad povrchu vozovky, sieťové trhliny, pozdĺžne trhliny.

- Obnova AC koberca na celú šírku vozovky

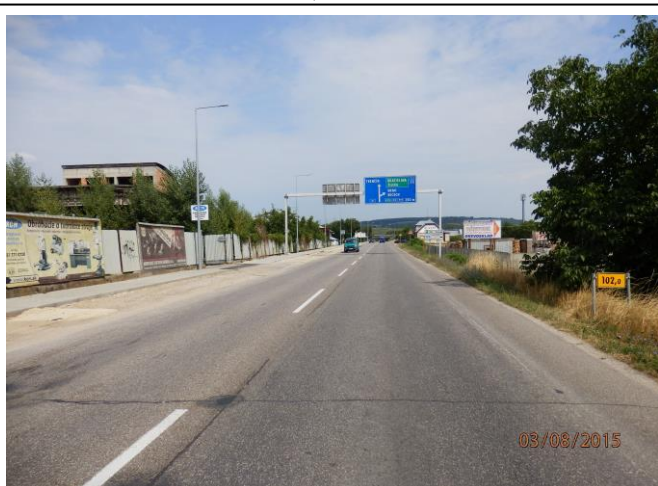
začiatok v km 102,000 v smere stanič.

KNL sa nachádza v intraviláne mesta Nové Mesto n/Váhom. Úsek sa nachádza v priamej s vyhovujúcimi rozhládovými pomermi, rýchlosť je 50 km/hod. Vozovka: priečne trhliny, pozdĺžne trhliny, zvlnenie povrchu vozovky. V r. 2015 mesto zrekonštruovalo chodník pre chodcov vľavo, vpravo sa chodník pre chodcov nenachádza. Podľa celoštátneho sčítania dopravy v roku 2010 intenzita dopravy v úseku bola 8 960 vozidiel/24 hod., z toho 24 % ťažkých vozidiel.

- Obnova AC koberca na celú šírku vozovky, odstránenie zvlnenia povrchu vozovky.

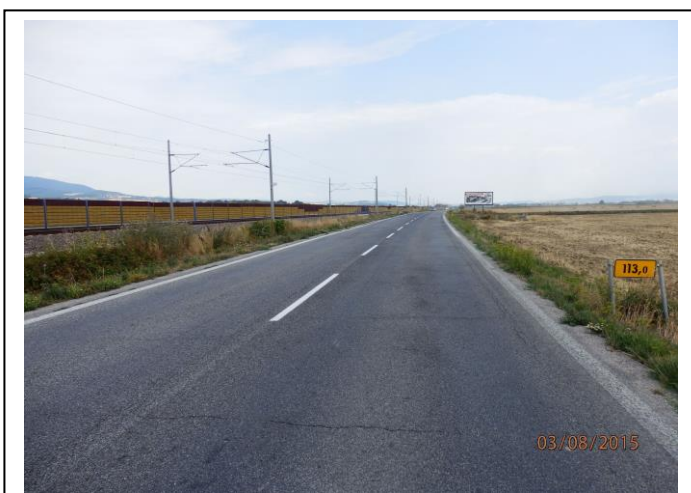
začiatok v km 113,000 v smere stanič.

KNL sa nachádza v extraviláne obce Melčice. Úsek sa nachádza v pravostrannom oblúku ( $R = 2000 \text{ m}$ ) s vyhovujúcimi rozhládovými pomermi, rýchlosť je  $90 \text{ km/hod}$ . Vozovka: priečne trhliny, pozdĺžna trhlina v strede vozovky.

- Zaliať trhliny na vozovke.
