SLOVENSKÁ SPRÁVA CIEST IVSC KOŠICE

**KRITICKÉ NEHODOVÉ LOKALITY
NA CESTÁCH I. TRIEDY
v roku 2014**

PODĽA UKAZOVATEĽA HHSNN

Materiál predkladá : SSC IVSC Košice – pracovisko Vranov nad Topľou

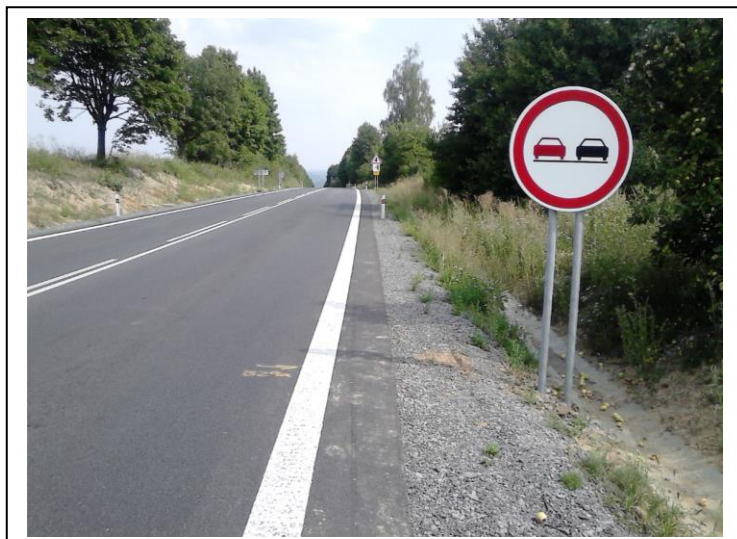
začiatok úseku KNL

Kritické nehodové miesto sa nachádza v extraviláne medzi obcami Malá Domaša - Holčíkove. Jedná sa o priamy úsek s miernou ľavotočivou zákrutou.

V uvedenej lokalite boli v roku 2014 1 DN, pri ktorej bola 1 osoba smrteľne zranená. Materiálne škody činili 2,0 tis. €. Príčiny: porušenie § 52 zákona 8/2009 Z.z, porušenie základných povinností chodca.

Stav povrchu cesty a stav dopravného značenia bez nedostatkov. Kvalita povrchu vozovky výborná. V úseku je obojstranne povolená rýchlosť 90 km/h.

- zvýšený počet kontrol na predmetnom úseku

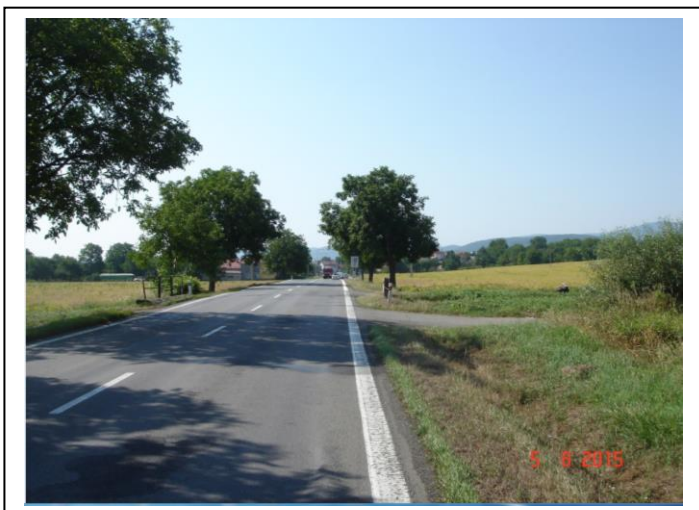
začiatok úseku KNL v smere staničenia

Nehodové miesto sa nachádza v intraviláne obce Hlinné tesne pred obcou cca 80 m. Jedná sa o priamy úsek.

V uvedenej lokalite bola za rok 2014 1 DN, pri ktorej bola 1 osoba smrteľne zranená / motocyklista /. materiálne škody činili 5,0 tis. €.

Príčiny : § 19 odst.1 a § 16 odst. 1 zák.č.8/2009 Z.z o cestnej premávke,
u vodičov traktora a motocykla požitie alkoholických nápojov nebolo zistené.

Úsek je značne zaťažený osobnou a ťažkou dopravou. Stav dopravného značenia je v poriadku, rýchlosť v danom úseku pred obcou je stanovená na 70km/h.

- zvýšený počet kontrol - meranie rýchlosti
- vybudovanie obchvatu obcí

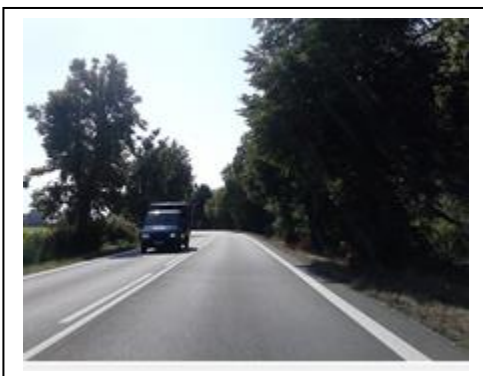
začiatok úseku KNL v smere staničenia

Kritické nehodové miesto sa nachádza v extraviláne obce Hencovce smer Strážske. Jedná sa o rovinný úsek s miernou ľavotočivou zákrutou v smere na Strážske. Podľa celoštátneho sčítania dopravy v roku 2010 intenzita dopravy v úseku bola 7475 vozidiel/24 hod., z toho 14 % ťažkých vozidiel.

V uvedenej lokalite bola v roku 2014 1 DN, pri ktorej bola 1 osoba smrteľne zranená. Materiálne škody predstavovali čiastku 13,0 tis. €.

Príčiny: neprispôsobenie smeru, spôsobu a rýchlosti jazdy §16 odsek 1 v zmysle zákona č. 8/2009 Z.z. o cestnej premávke.

Stav povrchu cesty a stav dopravného značenia bez závažnejších nedostatkov. Kvalita povrchu vozovky dobrá. V úseku je obojstranne povolená rýchlosť 90 km/h.

- zvýšený počet kontrol na úseku DN
- doplniť trvalé ZDZ B31 na reflexnom podklade

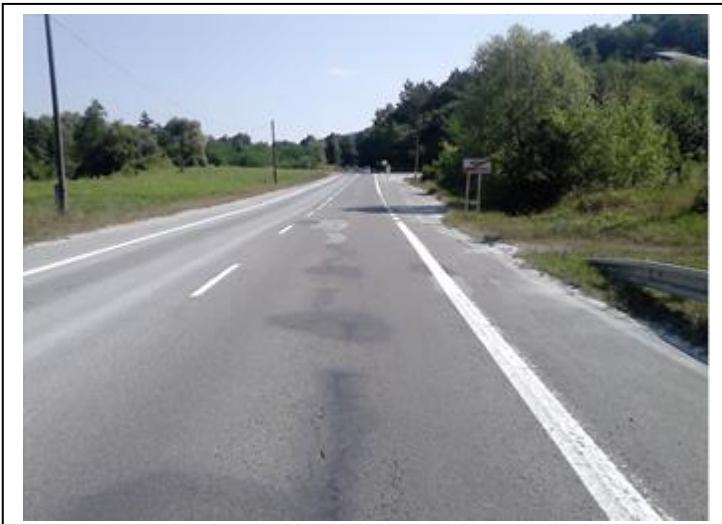
začiatok KNL v smere staničenia

Kritické nehodové miesto sa nachádza v extraviláne obce Nižný Hrabovec. Jedná sa o úsek s miernou ľavotočivou zákrutou s veľmi miernym stúpaním a klesaním.

V uvedenej lokalite boli v roku 2014 2 DN, pri ktorej bola 1 osoba smrteľne zranená a 2 osoby ťažko zranené. Materiálne škody predstavovali čiastku 5,2 tis. €.

Príčiny: neprispôsobenie rýchlosti jazdy §16 odsek 1, smer a spôsob jazdy v zmysle zákona č. 8/2009 Z.z. o cestnej premávke..

Stav povrchu cesty a stav dopravného značenia bez nedostatkov. Kvalita povrchu vozovky vyhovujúca. V úseku je obojstranne povolená rýchlosť 90 km/h.

- zvýšený počet kontrol na predmetnom úseku
- osadenie ZDZ B29a(zákaz predchádzania)s kombináciou VDZ V1 (pozdĺžna súvislá čiara)
- osadenie ZDZ na reflexnom podklade s textom „Pozor úsek častých dopravných nehôd“
- odstránenie stromového porastu a náletových drevín
