**SLOVENSKÁ SPRÁVA CIEST  
IVSC BANSKÁ BYSTRICA**

**KRITICKÉ NEHODOVÉ LOKALITY  
NA CESTÁCH I. TRIEDY  
v roku 2015**

**PODĽA UKAZOVATEĽA HN**

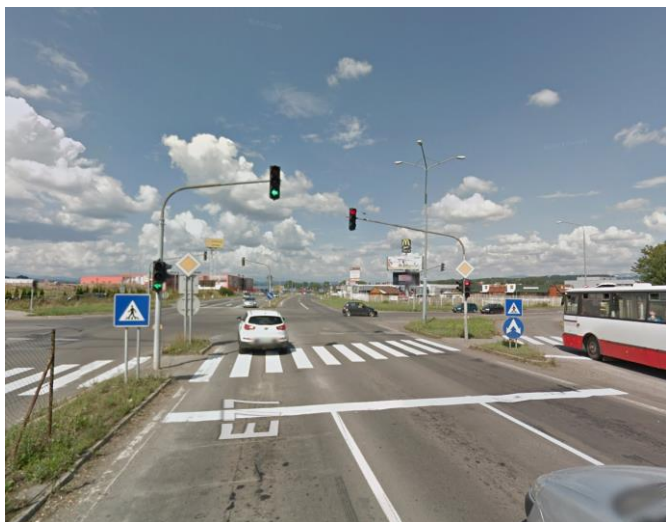
KNL v smere staničenia

Kritická nehodová lokalita sa nachádza v intraviláne mesta Zvolen na ceste I/66. Ide o frekventovanú štvorpruhovú komunikáciu I/66, v ktorej sa nachádza križovatka so svetelnou signalizáciou. Podľa celoštátneho sčítania dopravy v roku 2015 bola intenzita dopravy v tomto úseku 13140 vozidiel/24 h, z toho 16,5% ťažkých.

V uvedenej lokalite bolo za rok 2015 spolu 6 DN. Pri dopravných nehodách boli dve osoby ťažko zranené a tri osoby zranené ľahko.

Príčiny DN: nedanie prednosti v jazde, nesprávne odbočovanie, nesprávna jazda cez križovatku

- Úsek je dostatočne vyznačený zvislým a vodorovným dopravným značením, povrch vozovky je kvalitný, k DN došlo prevažne zlyhaním ľudského faktora (nedodržaním zásad pri jazde vozidlom – nedanie prednosti v jazde),
- vzhľadom na uvedené nie je potrebné prijať opatrenia

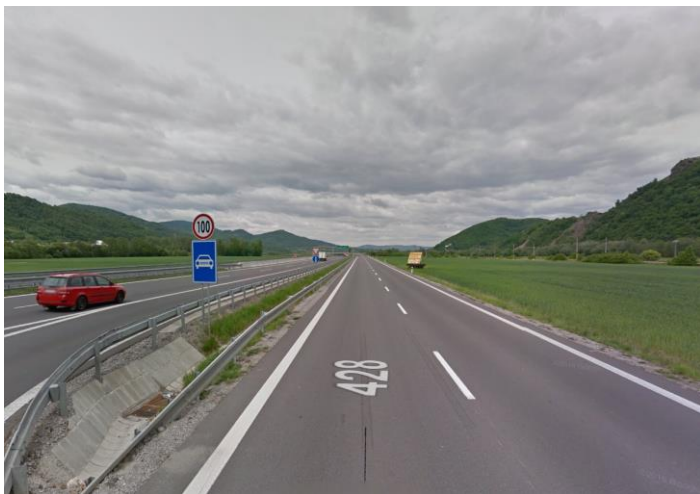
KNL v smere staničenia

Úsek kritickej nehodovej lokality sa nachádza v extraviláne obce Bzenica. Ide o priamy úsek na konci ktorého je mierne stúpanie a križovatka. Stavebno – technický stav vozovky je vyhovujúci, smerové a rozhľadové pomery sú taktiež vyhovujúce. Dopravné značenie je v dobrom stave.

Za rok 2015 bolo v úseku spolu 5 DN. Pri dopravných nehodách bolo šesť osôb zranených ľahko a dve osoby boli zranené ťažko.

Príčiny DN: nesprávny spôsob jazdy, najmä nedodržanie bezpečnej vzdialenosti za vozidlom pred križovatkou, pôsobenie zvierat, porušenie povinností účastníkov cestnej premávky, nesprávne predchádzanie

- úsek je dostatočne prehľadný a dostatočne vyznačený v zmysle platných noriem a predpisov
- k dopravným nehodám došlo prevažne z dôvodu zlyhania ľudského faktora
- vzhľadom na uvedené nie je potrebné prijímať opatrenia
