**SLOVENSKÁ SPRÁVA CIEST  
IVSC ŽILINA**

**KRITICKÉ NEHODOVÉ LOKALITY  
NA CESTÁCH I. TRIEDY  
v roku 2015**

**PODĽA UKAZOVATEĽA HHSNN**

**Pracovisko : Liptovský Mikuláš**

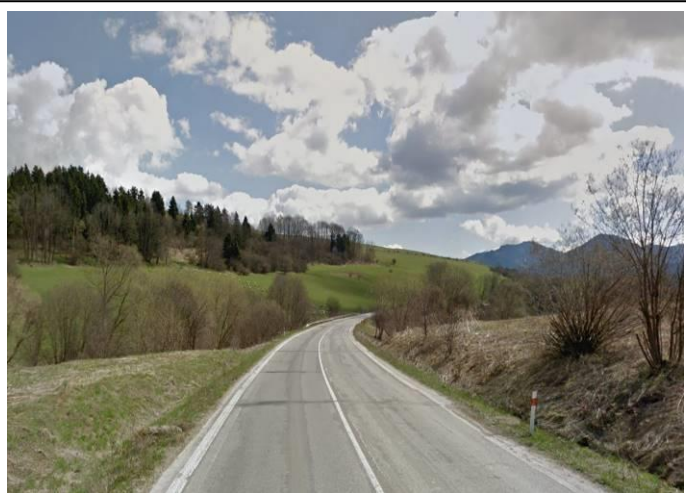
km 538,900 (začiatok KNL v smere staničenia)

KNL sa nachádza v extraviláne obce Svätý Kríž. Nehodový úsek je v pravotočivej zákrute v miernom stúpaní za križovatkou do obce Gôtovany. Pred aj za zákrutou sa nachádza rovný úsek cesty. V okolí cesty sa nachádzajú pasienky, v zimnom období je na ceste vylúčený chemický posyp. Podľa celoštátneho sčítania dopravy v roku 2015 intenzita dopravy v úseku bola 2648 voz./24 hod., z toho 13,4 % ťažkých vozidiel.

Príčiny DN: neprispôsobenie rýchlosti stavu povrchu vozovky.

obnova povrchu vozovky, obnova VDZ

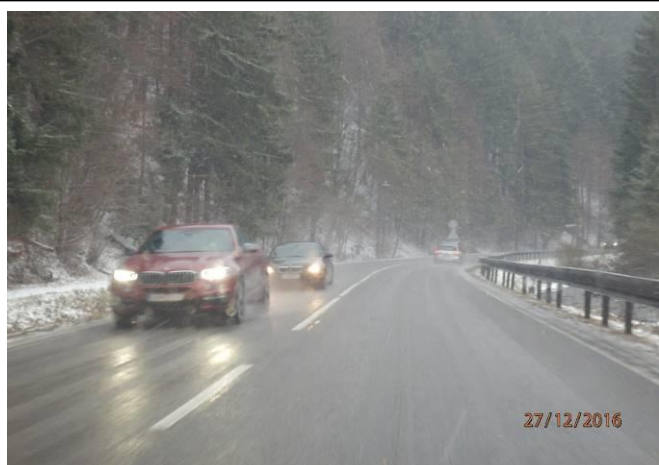
km 34,00 (koniec KNL v protismere staničenia)

KNL sa nachádza v extraviláne obce Liptovská Lužná. Nehodový úsek je pred dvojitou zákrutou, pričom prvá zákruta je vľavo. V úseku je plná čiara a z dôvodu blízkosti cyklochodníka je v úseku obmedzená rýchlosť na 70 km/hod. Jedná sa o cestu medzinárodného významu, v okolí cesty sa nachádzajú lesy. Podľa celoštátneho sčítania dopravy v roku 2015 intenzita dopravy v úseku bola 7784 voz./24 hod., z toho 19,0 % ťažkých vozidiel.

Príčiny DN: v jednom prípade bolo príčinou dopravnej nehody nesprávny spôsob jazdy a v druhom prípade mikrosprávok vodiča.

lokálne opravy povrchu, obnova VDZ

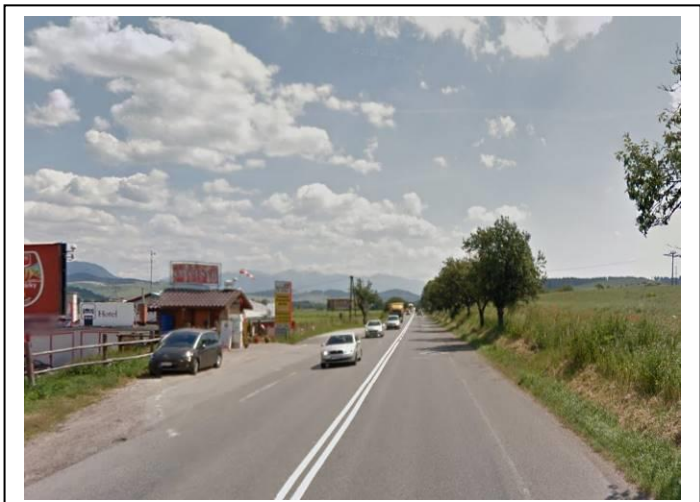
km 523,790 (začiatok KNL v smere staničenia)

KNL sa nachádza v extraviláne obce Lisková. Nehodový úsek je v rovnom úseku cesty medzi križovatkami do obce Lisková a obce Liptovské Sliache. V úseku negatívne ovplyvňujú bezpečnosť dopravy vyjazdené koľaje. Po pravej strane cesty sa nachádza poľnohospodárske pole a po ľavej neverejné vnútroštátne letisko s nepravidelnou dopravou. Jedná sa o medzinárodný cestný ťah, výjazd z mesta Ružomberok smerom na diaľnicu D1 Ivachnová – Liptovský Mikuláš. V súčasnej dobe je predmetný úsek cesty využívaný aj ako stavenisková doprava, v rámci stavby diaľnice D1 Hubová – Ivachnová. Podľa celoštátneho sčítania dopravy v roku 2015 intenzita dopravy v úseku bola 23904 voz./24 hod., z toho 18 % ťažkých vozidiel.

Príčiny DN: Nedodržanie pravidiel cestnej premávky – nedanie prednosti v jazde.

dostavba diaľnice D1 Hubová – Ivachnová a následná súvislá obnova povrchu vozovky

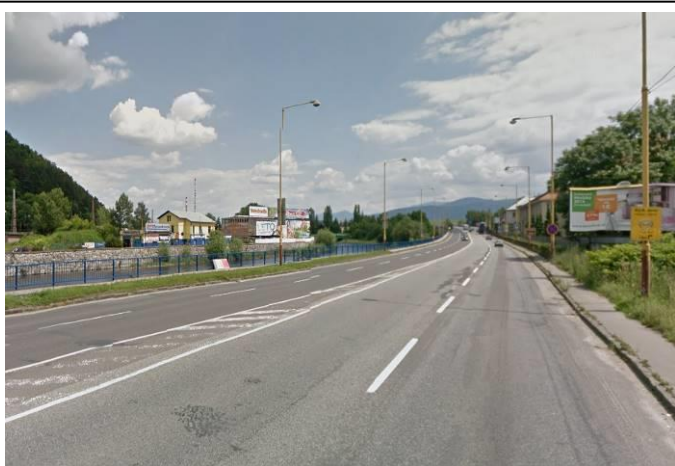
km 519,790 (začiatok KNL v smere staničenia)

KNL sa nachádza v intraviláne mesta Ružomberok. Nehodový úsek je v rovnom úseku cesty, v miernom stúpaní. Jedná sa o úsek, v ktorom je komunikácia opticky smerovo rozdelená, s počtom jazdných pruhov štyri. V úseku bezpečnosť negatívne ovplyvňujú priečne nerovnosti vozovky. Jedná sa o medzinárodný cestný ťah s veľkým podielom tranzitnej dopravy. Podľa celoštátneho sčítania dopravy v roku 2015 intenzita dopravy v úseku bola 24766 voz./24 hod., z toho 23 % ťažkých vozidiel.

Príčiny DN: Nedodržanie pravidiel cestnej premávky –jazda v jazdných pruhoch a vbehnutie chodca na vozovku.

súvislá obnova povrchu vozovky po dobudovaní diaľnice D1 Hubová – Ivachnová

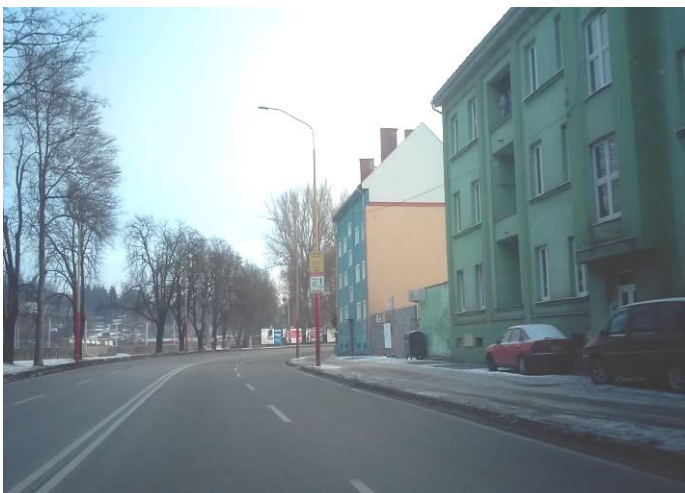
km 518,790 (začiatok KNL v smere staničenia)

KNL sa nachádza intraviláne mesta Ružomberok. Nehodový úsek začína v pred pravotočivou zákrutou v intraviláne mesta Ružomberok a končí za križovatkou ciest I/18E50, I/59E77 a MK Dončová. Jedná sa o medzinárodný cestný ťah s veľkým podielom tranzitnej dopravy. Úsek začína ako opticky smerovo rozdelená komunikácia s počtom jazdných pruhov štyri a končí za svetelne riadenou križovatkou ako komunikácia fyzicky smerovo rozdelená. V roku 2013 bola v úseku zrealizovaná súvislá obnova krytu vozovky. Podľa celoštátneho sčítania dopravy v roku 2015 intenzita dopravy v úseku bola 17426 voz./24 hod., z toho 18,4 % ťažkých vozidiel.

Príčiny DN: Nedodržanie pravidiel cestnej premávky – rýchlosť jazdy v intraviláne mesta, nedanie prednosti v jazde a nesprávna jazda v jazdných pruhoch.

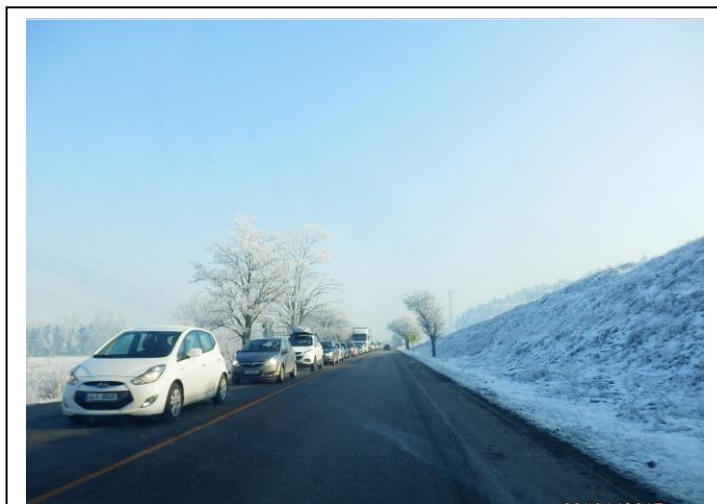
km 526,700 (začiatok KNL v smere staničenia)

KNL sa nachádza v extraviláne obce Ivachnová. Nehodový úsek je v rovnom úseku cesty I/18 medzi križovatkou obce Liptovské Sliače a križovatkou ciest I/18 a D1 Ivachnová – Liptovský Mikuláš. Plynulosť premávky v úseku negatívne ovplyvňuje stavba diaľnice D1 Hubová – Ivachnová a intenzita premávky v súvislosti s napojením D1 Ivachnová – Liptovský Mikuláš na cestu I/18 tzv. „lievik“. V úseku sa nachádza križovatka cesty I/18 a MK do obce Ivachnová, bez samostatného odbočovacieho pruhu vľavo z cesty I/18. Jedná sa o medzinárodný cestný ťah s veľkým podielom tranzitnej dopravy. Podľa celoštátneho sčítania dopravy v roku 2015 intenzita dopravy v úseku bola 20339 voz./24 hod., z toho 20,5 % ťažkých vozidiel.

Príčiny DN: Nedodržanie pravidiel cestnej premávky – nedodržanie vzdialenosti medzi vozidlami.

dobudovanie diaľnice D1 Hubová – Ivachnová  
súvislá obnova povrchu vozovky po dobudovaní  
diaľnice D1 Hubová – Ivachnová

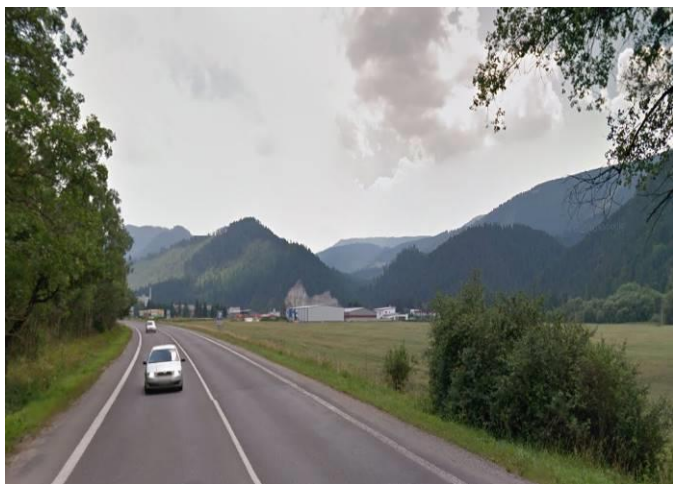
km 557,600 (začiatok KNL v smere staničenia)

KNL sa nachádza v extraviláne obce Podtureň, začína v miernej ľavotočivej zákrute a končí v rovnom úseku cesty. V súbehu s cestou I/18 po ľavej strane je vedená trasa železnice a vpravo sa nachádzajú poľnohospodárske polia. Podľa celoštátneho sčítania dopravy v roku 2015 intenzita dopravy v úseku bola 8295 voz./24 hod., z toho 12,3 % ťažkých vozidiel.

Príčiny DN: nedodržanie pravidiel cestnej premávky - nesprávne predbiehanie, rýchlosť jazdy, nevenovanie sa vedeniu vozidla a alkohol za volantom.

obnova VDZ  
lokálne opravy povrchu vozovky

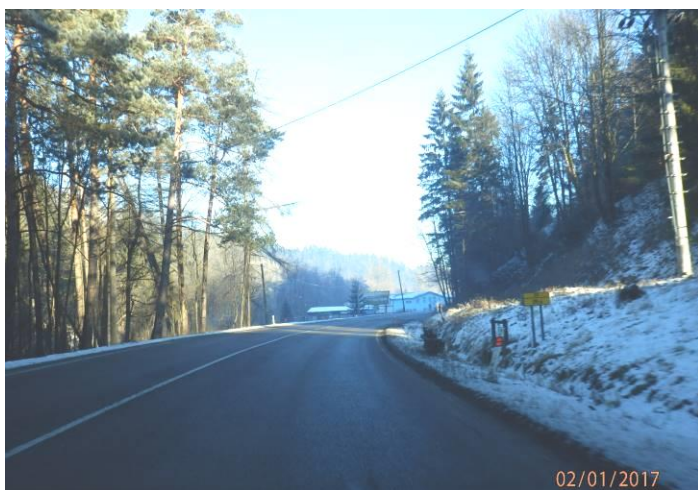
km 39,000 (začiatok KNL v smere staničenia)

Nehodový úsek začína a končí v pravotočivej zákrute v smere staničenia v extraviláne za obcou Liptovská Osada. V úseku je obmedzená rýchlosť na 70 km/hod s vyznačením vonkajšieho oblúku zákruty zvislými dopravnými značkami Z3. Podľa celoštátneho sčítania dopravy v roku 2015 intenzita dopravy v úseku bola 9704 voz./24 hod., z toho 16,6 % ťažkých vozidiel.

Príčiny DN: zrážka s lesnou zverou

lokálne opravy povrchu vozovky  
obnova VDZ
