**SLOVENSKÁ SPRÁVA CIEST
IVSC ŽILINA**

**KRITICKÉ NEHODOVÉ LOKALITY
NA CESTÁCH I. TRIEDY
v roku 2015**

PODĽA UKAZOVATEĽA HHSNN

PRACOVISKO: TRENČÍN

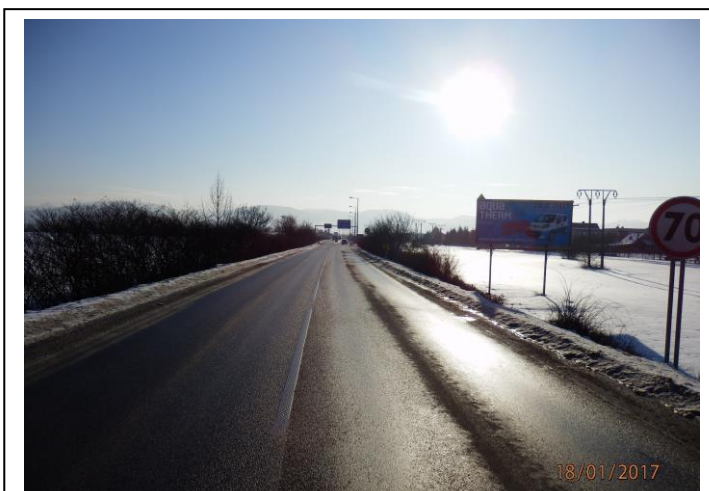
začiatok v km 149,960 v smere stanič.

KNL sa nachádza v extraviláne mesta Nemšová. Cesta je vedená v priamom úseku, rýchlosť je 90 km/hod., pričom vo vzdialenosti cca 5 m začína obmedzená rýchlosť na 70 km/hod. v smere staničenia (smer od hranice ČR/SR). Obmedzená rýchlosť je z dôvodu blížiaceho sa vjazdu do okružnej križovatky. Vozovka: miestami pozdĺžne a priečne trhliny, stav povrchu vozovky je vyhovujúci.

Príčiny DN: Nedodržovanie pravidiel cestnej premávky - neprimeraná rýchlosť, neprispôsobenie rýchlosti jazdy stavu a povahe vozovky a schopnostiam vodiča.

- obnova vodorovného dopravného značenia (stredová deliaca čiara, vodiace čiary)

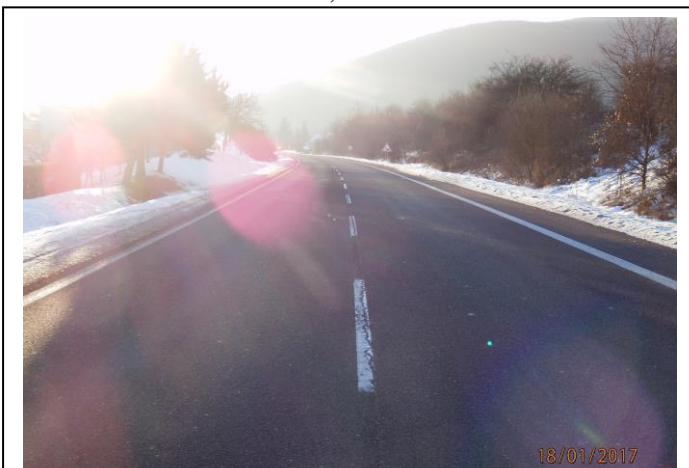
začiatok v km 122,390 v smere stanič.

KNL sa nachádza v extraviláne obce Mníchova Lehota. Úsek sa nachádza v ľavotočivej zákrute s polomerom 1 000 m, rozľadové pomery sú vyhovujúce, rýchlosť je 90 km/hod. Vozovka: priečne trhliny, pozdĺžne trhliny. Stav povrchu vozovky je vyhovujúci. V úseku sa nachádza styková križovatka s miestnou komunikáciou do obce Mníchova Lehota. Rozľadové pomery pre výjazd z miestnej komunikácie na cestu I/9 je pre ľavé odbočenie zhoršený.

Príčiny DN: Neprimeraná rýchlosť, nevenovanie pozornosti spôsobu jazdy. V úseku bezpečnosť negatívne ovplyvňuje nedostatočný rozľad pre ľavé odbočenie v križovatke pri výjazde z miestnej komunikácie na cestu I/9.

- obnova vodorovného dopravného značenia (stredová deliaca čiara)
