**SLOVENSKÁ SPRÁVA CIEST  
IVSC BANSKÁ BYSTRICA**

**KRITICKÉ NEHODOVÉ LOKALITY  
NA CESTÁCH I. TRIEDY  
v roku 2016**

**PODĽA UKAZOVATEĽA HN**

# Kritická nehodová lokalita na ceste I/66 v km 97,230 – 97,500

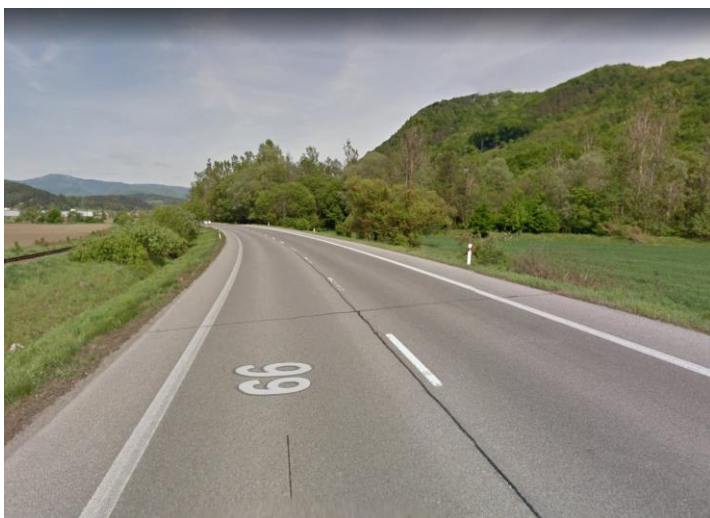
KNL v smere staničenia

Kritická nehodová lokalita sa nachádza v extraviláne obce Slovenská Ľupča na ceste I/66. Ide o frekventovanú dvojpruhovú komunikáciu I/66 s ľavotočivou zákrutou. Podľa celoštátneho sčítania dopravy v roku 2015 bola intenzita dopravy v tomto úseku 12387 vozidiel/24 h, z toho 13% ťažkých.

V uvedenej lokalite bolo za rok 2016 spolu 5 DN. Pri dopravných nehodách boli dve osoby ľahko zranené. Príčiny DN: nedanie prednosti v jazde, nesprávny spôsob jazdy, najmä nedodržanie bezpečnej vzdialenosti, pôsobenie zvierat, porušenie povinností účastníkov cestnej premávky, nesprávne predchádzanie

- v roku 2016 sa odstránili v predmetnom úseku v zákrute náletové dreviny, ktoré bránili v rozhľade
- úsek je vyznačený dopravným značením ako nehodový
- obnova vodorovného dopravného značenia a oprava zvislého DZ, v rámci údržby každoročne
- bežná údržba

- úsek je dostatočne prehľadný a dostatočne vyznačený v zmysle platných noriem a predpisov
- k dopravným nehodám došlo prevažne z dôvodu zlyhania ľudského faktora
- vzhľadom na uvedené nie je potrebné prijímať opatrenia

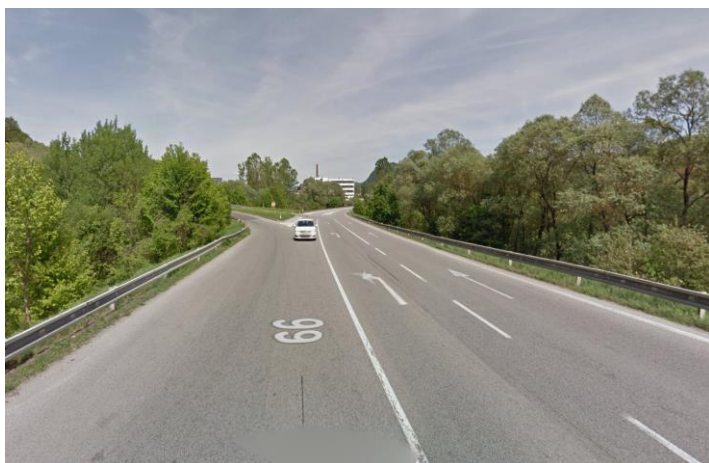
KNL v smere staničenia

Kritická nehodová lokalita sa nachádza v extraviláne obce Slovenská Ľupča na ceste I/66. Ide o frekventovanú dvojpruhovú komunikáciu I/66, v ktorej sa nachádza križovatka.

Za rok 2016 bolo v úseku spolu 5 DN. Pri dopravných nehodách boli dve osoby ťažko zranené.

Príčiny DN: nesprávny spôsob jazdy, najmä nedodržanie bezpečnej vzdialenosti za vozidlom pred križovatkou, porušenie povinností účastníkov cestnej premávky, nesprávne predchádzanie, nesprávna jazda cez križovátku, nesprávne odbočovanie

- v roku 2016 sa realizovali nevyhnutné opatrenia na moste ev. č. 66-079 vo finančnom objeme 83 877,97 € s DPH
- obnova vodorovného dopravného značenia a oprava zvislého DZ, v rámci údržby každoročne
- bežná údržba

- Úsek je dostatočne vyznačený zvislým a vodorovným dopravným značením, povrch vozovky je kvalitný, k DN došlo prevažne zlyhaním ľudského faktora (nedodržaním zásad pri jazde vozidlom – nedanie prednosti v jazde),
- vzhľadom na uvedené nie je potrebné prijať opatrenia
