**SLOVENSKÁ SPRÁVA CIEST IVSC KOŠICE**

**Pracovisko : Michalovce**

**KRITICKÉ NEHODOVÉ LOKALITY  
NA CESTÁCH I. TRIEDY  
v roku 2016**

**PODĽA UKAZOVATEĽA HHSNN**

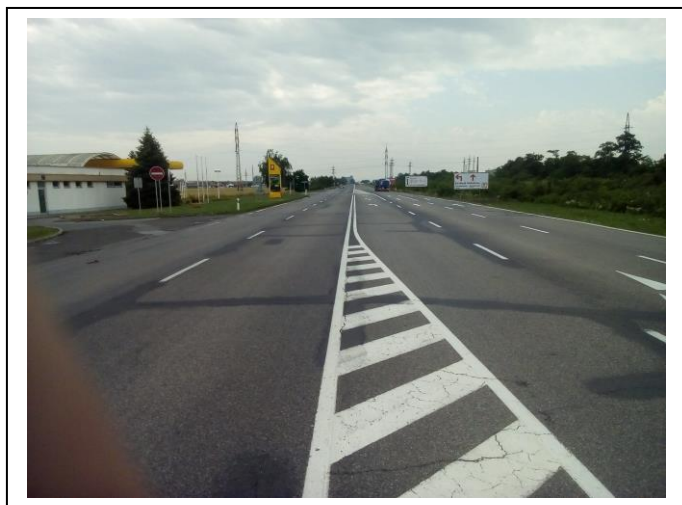
Začiatok úseku KNL v smere staničenia

KNL sa nachádza v extraviláne mesta Michalovce. Úsek je v priamom úseku cesty I/18.

V uvedenej lokalite boli za rok 2016 spolu 2 DN, pri ktorých boli 2 osoby usmrtené a 1 osoba ľahko zranená. Materiálne škody sú 21,0 tis. €.

Príčiny DN: Nedodržanie základných povinností vodiča, porušenie osobitných ustanovení o prednosti v jazde. Úsek sa doteraz nevykazoval ako KNL.

Nakoľko sa doteraz úsek nevykazoval ako KNL nie je potrebné uvažovať so žiadnymi opatreniami. Úsek cesty nevykazuje žiadne závady v stavebno-technickom stave.

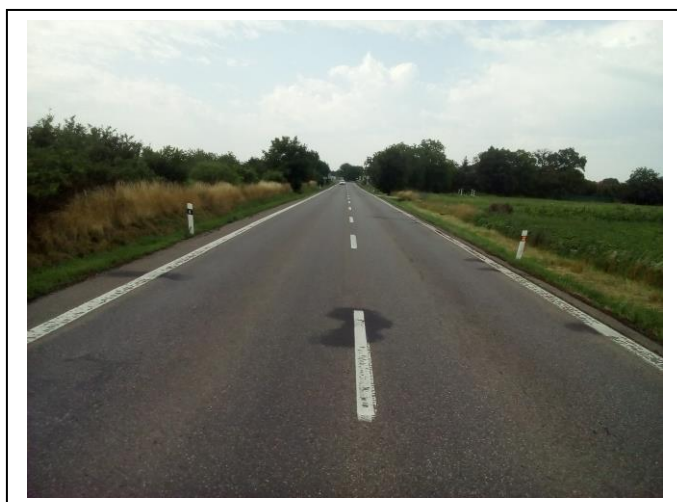
Začiatok úseku KNL v smere staničenia

KNL sa nachádza v intraviláne obce Petrovce nad Laborcom. Úsek je v priamom úseku cesty I/18. Podľa celoštátneho sčítania dopravy v roku 2015 intenzita dopravy v úseku bola 7874 vozidiel/24 hod., z toho 18% ťažkých vozidiel.

V uvedenej lokalite boli za rok 2016 spolu 3 DN, pri ktorých boli 2 osoby usmrtené, 1 osoba ťažko a 1 osoba ľahko zranená. Materiálne škody sú 7,9 tis. €. Príčiny DN: Nedodržanie základných povinností vodiča, porušenie osobitných ustanovení o chodcoch. Úsek sa doteraz nevykazoval ako KNL.

Nakoľko sa doteraz úsek nevykazoval ako KNL nie je potrebné uvažovať so žiadnymi opatreniami. Úsek cesty nevykazuje žiadne závady v stavebno-technickom stave.
