**SLOVENSKÁ SPRÁVA CIEST  
IVSC ŽILINA**

**KRITICKÉ NEHODOVÉ LOKALITY  
NA CESTÁCH I. TRIEDY  
v roku 2016**

**PODĽA UKAZOVATEĽA HHSNN**

## **Kritické nehodové lokality v roku 2016**

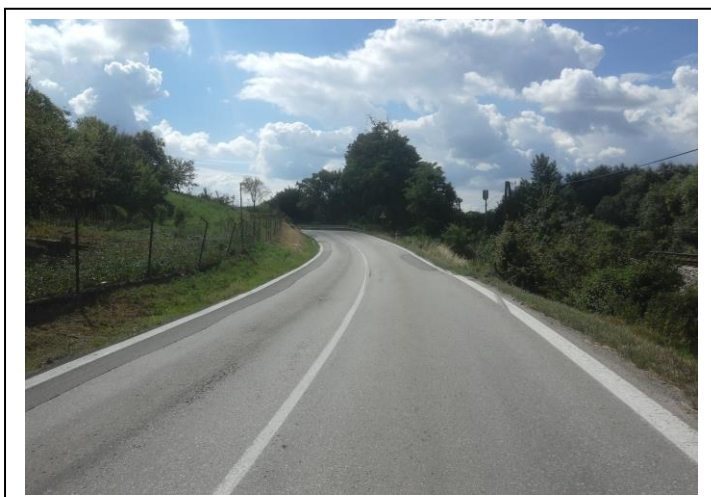
začiatok v km 147,520 v smere stanič.

KNL sa nachádza v extraviláne obce Horné Srnie. Cesta je vedená v ľavotočivej zákrute (v smere staničenia), rýchlosť je 90 km/hod., Vozovka: miestami pozdĺžne a priečne trhliny, vyspravené výtlky na vozovke a spevnenej krajnici, stav povrchu vozovky je vyhovujúci, nevyhovuje šírkové usporiadanie vozovky.

Príčiny DN: Nedodržovanie pravidiel cestnej premávky - neprimeraná rýchlosť, neprispôsobenie rýchlosti jazdy stavu a povahe vozovky a schopnostiam vodiča, nevhodné šírkové usporiadanie vozovky.

- obnova vodorovného dopravného značenia (stredová deliaca čiara, vodiace čiary), opravená spevnená krajnica v dĺžke 50 m vľavo, osadené smerové stĺpiky v počte 26 ks, opravené poškodené zvodidlo nad priepustom v dĺžke 16 m po dopravnej nehode, vyrezané krovie a stromy na svahoch vľavo, vpravo

- preložka cesty

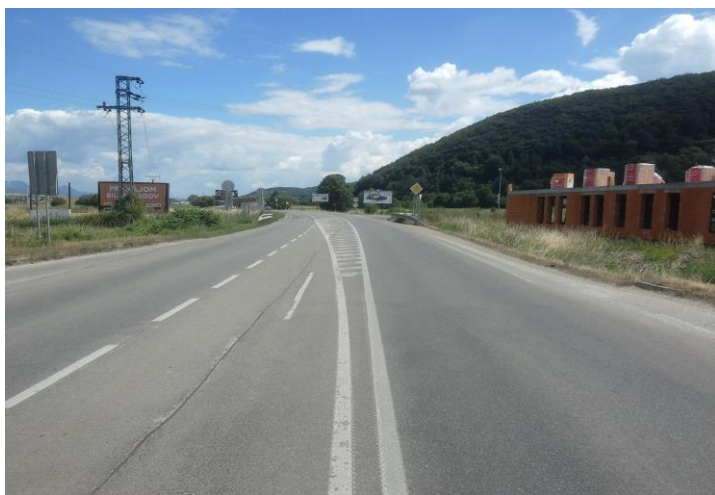
začiatok v km 128,410 v smere stanič.

KNL sa nachádza v intraviláne mesta Trenčín. Úsek sa nachádza v križovatke s cestou III. triedy, rozľadové pomery sú vyhovujúce, rýchlosť je 50 km/hod. Vozovka: priečne trhliny, pozdĺžne trhliny. Stav povrchu vozovky je vyhovujúci.

Príčiny DN: Neprimeraná rýchlosť, nevenovanie pozornosti spôsobu jazdy. V úseku bezpečnosť negatívne ovplyvňuje pohyb chodcov cez cestu I/61, pričom nie je zriadený priechod pre chodcov.

- obnova vodorovného dopravného značenia (stredová deliaca čiara)

- priechod pre chodcov

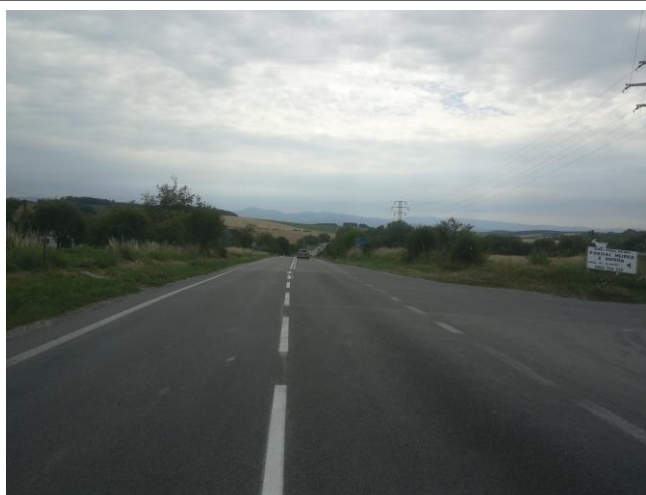
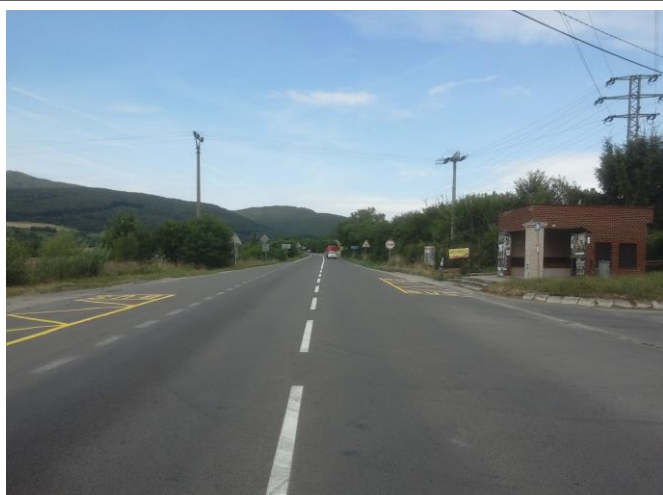
začiatok v km 127,330 v smere stanič.

KNL sa nachádza v intraviláne obce Trenčianske Mitice. Úsek sa nachádza v priesečnej križovatke s cestou III. triedy, rozľadové pomery sú vyhovujúce, rýchlosť je 50 km/hod. Vozovka: priečne trhliny, pozdĺžne trhliny. Stav povrchu vozovky je vyhovujúci. V úseku sa nachádzajú autobusové zastávky vpravo, vľavo, ale nenachádza sa ľavý odbočovací pruh na ceste I/9.

Príčiny DN: Neprimeraná rýchlosť, nevenovanie pozornosti spôsobu jazdy. V úseku bezpečnosť negatívne ovplyvňuje chýbajúci ľavý odbočovací pruh na ceste I/9.

- obnova vodorovného dopravného značenia (stredová deliaca čiara, vodiace čiary)
