**SLOVENSKÁ SPRÁVA CIEST  
IVSC ŽILINA**

**KRITICKÉ NEHODOVÉ LOKALITY  
NA CESTÁCH I. TRIEDY  
v roku 2016**

# Kritická nehodová lokalita na ceste I/61 v km 131,440 – 131,940, intravilán obce Trenčianska Teplá časť Dobrá

Investor: IVSC Žilina, detašované pracovisko Trenčín

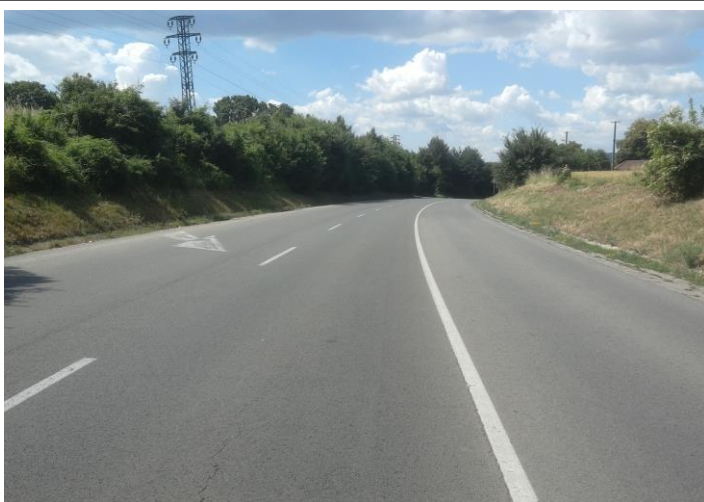
začiatok v km 131,440 v smere stanič.

KNL sa nachádza v intraviláne obce Trenčianska Teplá časť Dobrá. Cesta je vedená v smere staničenia (smer od Trenčína) v ľavotočivej zákrute v stúpaní približne 4 %, rýchlosť je 50 km/hod. Cesta je 3-pruhová, pričom 2 pruhy sú vpravo v stúpaní. Vozovka: stav povrchu vozovky je vyhovujúci, v r. 2013 bol zhotovený nový AC koberec hrúbky 5 cm.

V uvedenej lokalite bolo za rok 2016 päť dopravných nehôd, pri ktorých bolo 5 osôb ľahko zranených. Materiálne škody sú vo výške 24 100 €.

Príčiny DN: Nedodržovanie pravidiel cestnej premávky - neprimeraná rýchlosť, neprispôsobenie rýchlosti jazdy stavu a povahe vozovky a schopnostiam vodiča.

- obnova vodorovného dopravného značenia (stredová deliaca čiara), osadenie betónovej platne 2 x 2 m vpravo nad šachtou
- vynaložené finančné náklady:
