**SLOVENSKÁ SPRÁVA CIEST IVSC KOŠICE**

**KRITICKÉ NEHODOVÉ LOKALITY  
NA CESTÁCH I. TRIEDY  
v roku 2016**

**PODĽA UKAZOVATEĽA HHSNN**

## Kritická nehodová lokalita na ceste I/15 v km 33,180 – 33,360

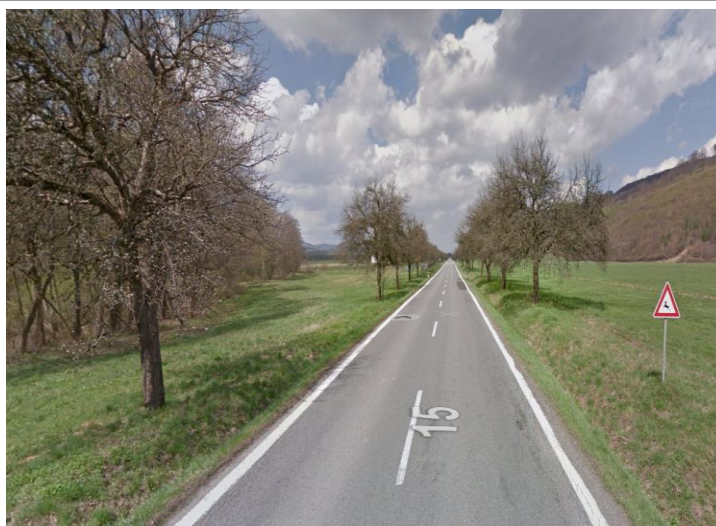
začiatok úseku KNL

Kritické nehodové miesto sa nachádza v extraviláne medzi obcami Turany nad Ondavou - Miňovce. Jedná sa o priamy úsek cesty za odbočkou do obce Mrázovce. Podľa celoštátneho sčítania dopravy v roku 2015 intenzita dopravy v úseku bola 4422 vozidiel/24 hod., z toho 33 % ťažkých vozidiel.

V uvedenej lokalite boli v roku 2016 2 DN, pri ktorých boli 2 osoby smrteľne zranené a 1 osoba ťažko zranená. Materiálne škody činili 14,1 tis. €.

Príčiny: porušenie § 3 ods. 2 a § 9 ods. 1 zákona 8/2009 Z.z, porušenie základných povinností vodiča.

Stav povrchu cesty a stav dopravného značenia bez nedostatkov. Kvalita povrchu vozovky dobrá. V úseku je obojstranne povolená rýchlosť 90 km/h.

- V roku 2016 sa v danom úseku realizovala oprava výtlkov a obnova VDZ

- zvýšený počet kontrol na predmetnom úseku

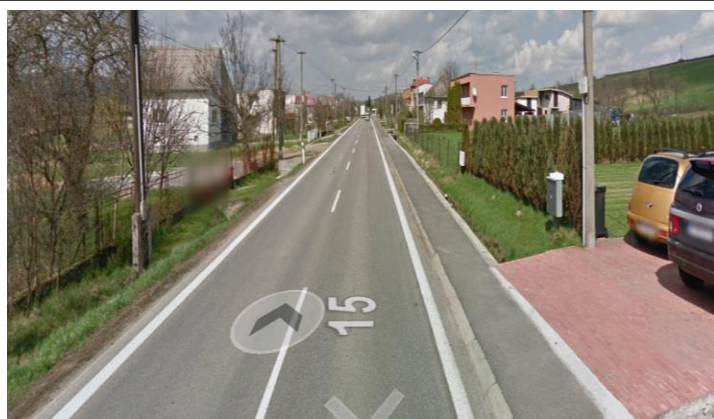
### začiatok KNL v smere staničenia

Kritické nehodové miesto sa nachádza v intraviláne obce Breznica. Jedná sa o priamy rovinatý úsek cesty. Podľa celoštátneho sčítania dopravy v roku 2015 intenzita dopravy v úseku bola 4422 vozidiel/24 hod., z toho 33 % ťažkých vozidiel.

V uvedenej lokalite bola v roku 2016 1 DN, pri ktorej bola 1 osoba smrteľne zranená.

Príčiny: neprispôsobenie rýchlosti jazdy §16 odsek 1, smer a spôsob jazdy v zmysle zákona č. 8/2009 Z.z. o cestnej premávke..

Stav povrchu cesty a stav dopravného značenia bez nedostatkov. Kvalita povrchu vozovky vyhovujúca. V úseku je obojstranne povolená rýchlosť 50 km/h.

- V roku 2016 obnova vodorovného dopravného značenia
- Oprava výtlkov

- zvýšený počet kontrol na predmetnom úseku

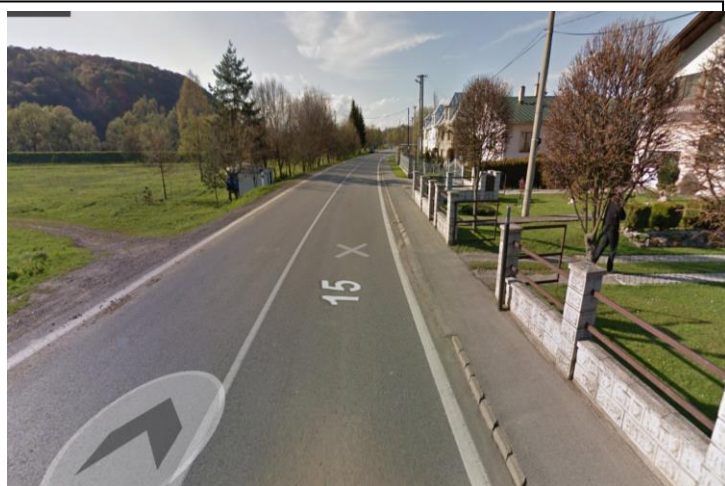
začiatok úseku KNL

Kritické nehodové miesto sa nachádza v intraviláne obce Duplín. Jedná sa o priamy úsek cesty.

V uvedenej lokalite bola v roku 2016 1 DN, pri ktorej bola 1 osoba smrteľne zranená.

Príčiny: porušenie § 3 ods. 2 a § 9 ods. 1 zákona 8/2009 Z.z, porušenie základných povinností vodiča.

Stav povrchu cesty a stav dopravného značenia bez nedostatkov. Kvalita povrchu vozovky dobrá. V úseku je obojstranne povolená rýchlosť 50 km/h .

- V roku 2016 sa v danom úseku realizovala oprava výtčkov a obnova VDZ

- zvýšený počet kontrol na predmetnom úseku

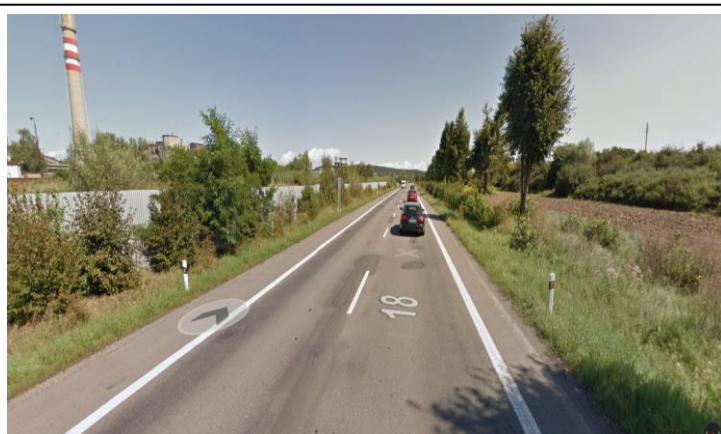
začiatok úseku KNL

Kritické nehodové miesto sa nachádza v extraviláne medzi obcami Hencovce – Nižný Hrabovec . Jedná sa o priamy úsek cesty.

V uvedenej lokalite boli v roku 2016 2 DN, pri ktorých bola 1 osoba smrteľne zranená, 1 osoba ťažko zranená a 2 osoby ľahko zranené.

Príčiny: porušenie § 3 ods. 2 a § 9 ods. 1 zákona 8/2009 Z.z, porušenie základných povinností vodiča.

Stav povrchu cesty a stav dopravného značenia bez nedostatkov. Kvalita povrchu vozovky dobrá. V úseku je obojstranne povolená rýchlosť 90 km/h .

- V roku 2016 sa v danom úseku realizovala oprava výtlkov a obnova VDZ
