**SLOVENSKÁ SPRÁVA CIEST IVSC KOŠICE**

**KRITICKÉ NEHODOVÉ LOKALITY  
NA CESTÁCH I. TRIEDY  
v roku 2017**

**PODĽA UKAZOVATEĽA HHSNN**

## **Kritické nehodové lokality v roku 2017**

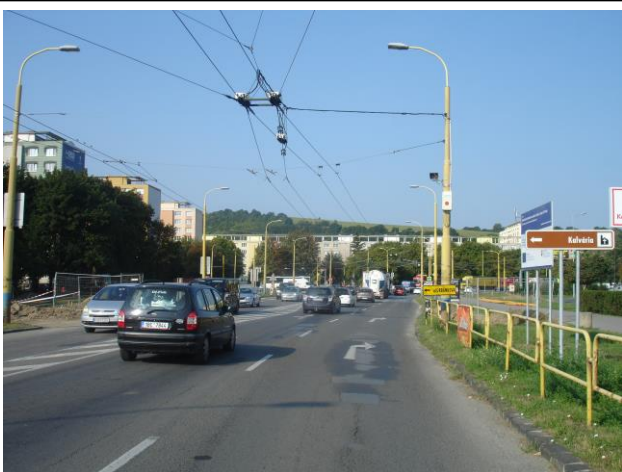
Proti smeru staničenia

KNL sa nachádza na ceste I/18 v intraviláne mesta Prešov, ul. Levočská, štvorpruhová komunikácia smerovo nerozdelená, križovatka Obrancov mieru a Vladimíra Klementisa. Podľa celoštátneho sčítania dopravy v roku 2015 intenzita dopravy v tomto úseku bola 20 602 vozidiel, z toho 16 % ťažkých vozidiel

Príčiny DN : Nedodržanie rýchlosti, nedisciplinovanosť účastníkov cestnej premávky, strata drsnosti povrchu vozovky, nebezpečenstvo šmyku hlavne za mokra, zvýšená intenzita cestnej dopravy.

V roku 2018 prebieha rekonštrukcia danej lokality

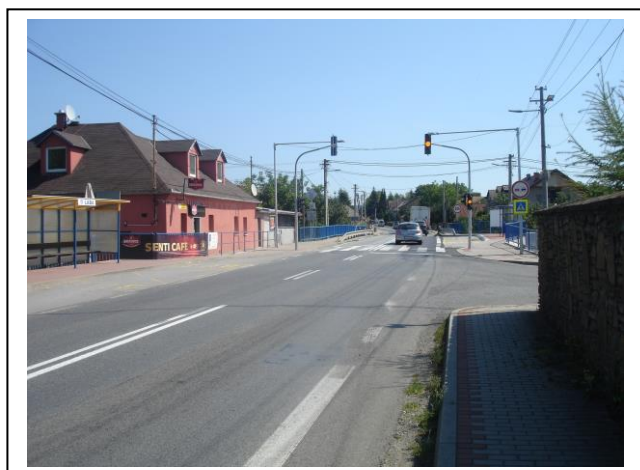
V smere staničenia

KNL sa nachádza na ceste I/18 v intraviláne obce Lada, v blízkosti zastávky SAD a priechodu pre chodcov. Podľa celoštátneho sčítania dopravy v roku 2015 intenzita dopravy v úseku bola 22 341 vozidiel/24 hod., z toho 17% ťažkých vozidiel.

Príčiny DN: Nadmerne zvýšená intenzita dopravy hlavne v špičkových hodinách, nedodržanie povolenej rýchlosti, nebezpečné predchádzanie, nedisciplinovanosť všetkých účastníkov cestnej premávky, nedostatočné šírkové usporiadanie vozovky.

**Navrhované opatrenia :** Vylúčenie nákladnej dopravy z intravilánu obce

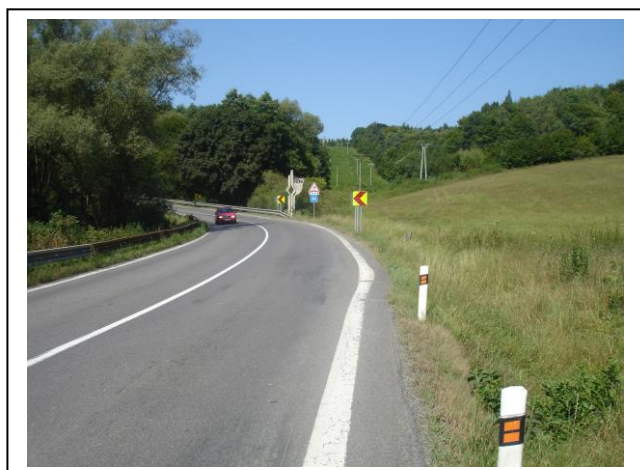
proti smeru staničenia

KNL sa nachádza na ceste I/18 za obcou Lipníky na horskom masíve Petič, nebezpečné 8% klesanie v pravotočivom smerovom oblúku. Podľa celoštátneho sčítania dopravy v roku 2015 intenzita dopravy v úseku bola 9 388 vozidiel/24 hod., z toho 20 % ťažkých vozidiel.

Príčiny DN: Nadmerne zvýšená intenzita dopravy hlavne v špičkových hodinách, nedodržanie povolenej rýchlosti, nebezpečné predchádzanie, nedisciplinovanosť všetkých účastníkov cestnej premávky.

**Navrhované opatrenia :** Nový zdrsnujúci kryt vozovky

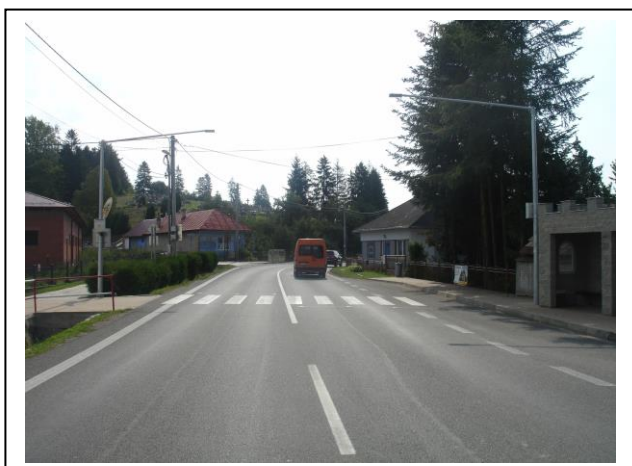
V smere staničenia

KNL sa nachádza na ceste I/68 v intraviláne obce Červenica pri Sabinove v pravostrannom oblúku v križovatke s MK, na priechode pre chodcov. Podľa celoštátneho sčítania dopravy v roku 2015 intenzita dopravy v úseku bola 8494 vozidiel/24 hod., z toho 13% ťažkých vozidiel.

Príčiny DN: nedodržanie povolennej rýchlosti, nebezpečné predchádzanie, nedisciplinovanosť všetkých účastníkov cestnej premávky hlavne za nepriaznivého počasia.
