**SLOVENSKÁ SPRÁVA CIEST IVSC KOŠICE**

**KRITICKÉ NEHODOVÉ LOKALITY  
NA CESTÁCH I. TRIEDY  
v roku 2018**

**PODĽA UKAZOVATEĽA HHSNN**

# **PRACOVISKO: PREŠOV**

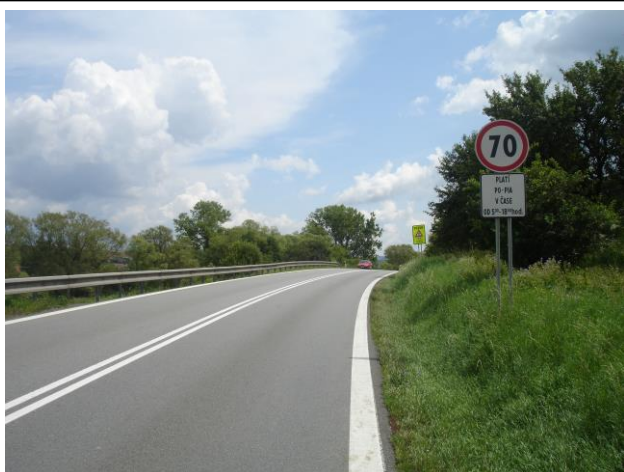
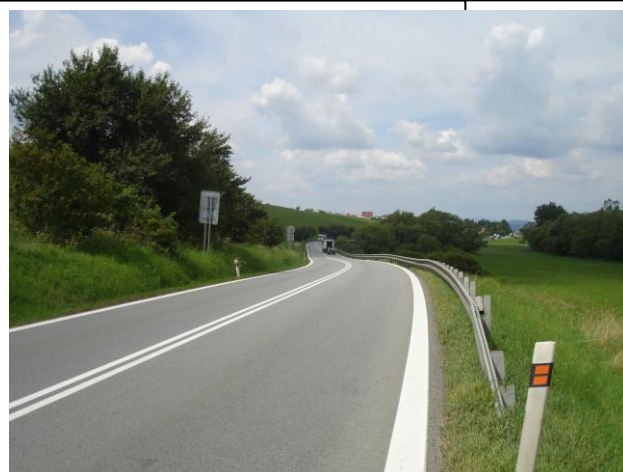
## Kritická nehodová lokalita na ceste I/18 v km 698,610 – 698,790

KNL sa nachádza na ceste I/18 v km 698,610 – 698,790 v extraviláne za obcou Lada, pred vyústením cesty III/ 3436 vľavo do obce Nemcovce, dĺžka 180 m.

V uvedenej lokalite boli v roku 2018 3 DN, pri ktorých boli 3 osoby usmrtené a 7 osôb bolo ťažko zranených. Materiálne škody činili 26,2 tis. €.

Príčiny DN: Nedodržanie rýchlosti, nedisciplinovanosť účastníkov cestnej premávky, nedostatočné šírkové a smerové pomery cestnej komunikácie, zvýšená intenzita cestnej dopravy.

V roku 2020 plánovaná rekonštrukcia celého úseku

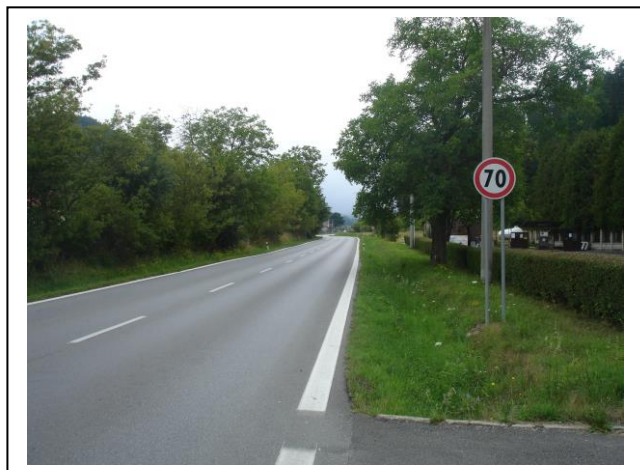
Proti smeru staničenia

KNL sa nachádza na ceste I/68 v intraviláne mesta Lipany v km 48,660, 560 m za mostom správcovské č. 68 - 030. V pravotočivom smerovom oblúku. Podľa celoštátneho sčítania dopravy v roku 2015 intenzita dopravy v úseku bola 6 881 vozidiel/24 hod., z toho 14% ťažkých vozidiel.

V uvedenej lokalite bola v roku 2018 1 DN, pri ktorej boli 2 osoby usmrtené a 2 osoby ťažko zranené. Materiálne škody činili 2,0 tis. €.

Príčiny DN: Nadmerne zvýšená intenzita dopravy hlavne v špičkových hodinách, nedodržanie povolennej rýchlosti, nebezpečné predchádzanie, nedisciplinovanosť všetkých účastníkov cestnej premávky, nedostatočné smerové a šírkové usporiadanie

**Navrhované opatrenia :** Rekonštrukcia smerového a šírkového usporiadania

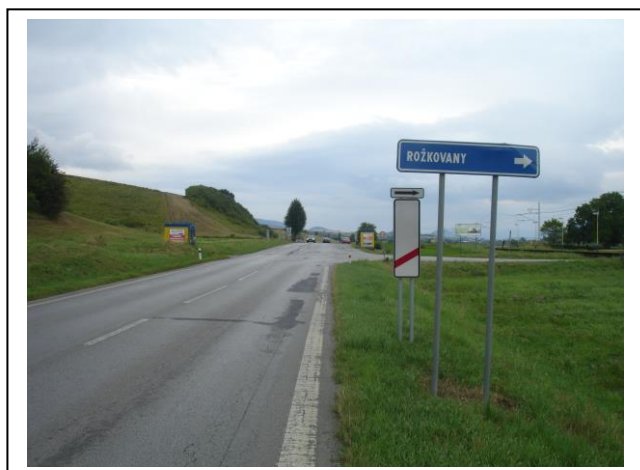
V smere staničenia

KNL sa nachádza na ceste I/68 v priestore križovatky a vyústenia cesty III/ 3188 do obce Rožkovany, kde je železničné priecestie so svetelnou signalizáciou bez závor a obojstranná zastávka SAD bez priechodu pre chodcov.

V uvedenej lokalite boli v roku 2018 3 DN, pri ktorých bola 1 osoba usmrtená, 2 osoby ťažko zranené a 4 osoby boli zranené ľahko. Materiálne škody činili 32,8 tis. €.

Príčiny DN: Nadmerne zvýšená intenzita dopravy hlavne v špičkových hodinách, nedodržanie povolenej rýchlosti, nebezpečné predchádzanie, nedisciplinovanosť všetkých účastníkov cestnej premávky, nedostatočné smerové a šírkové

- bežná údržba
- obnova VDZ
- v roku 2019 plánovaná obnova a výmena obrusnej vrstvy vozovky
