**SLOVENSKÁ SPRÁVA CIEST  
IVSC ŽILINA**

**KRITICKÉ NEHODOVÉ LOKALITY  
NA CESTÁCH I. TRIEDY  
v roku 2018**

**PODĽA UKAZOVATEĽA HHSNN**

# **PRACOVISKO: TRENČÍN**

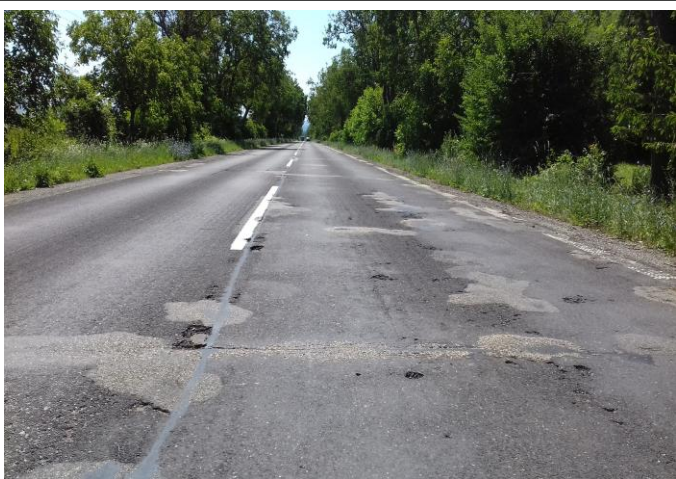
začiatok v km 164,460 v smere stanič.

KNL sa nachádza v extraviláne mesta Nové Mesto n/V. Cesta je vedená v rovnom úseku, rýchlosť je 90 km/hod.. Vozovka: v pravej časti (v smere staničenia) výtlky a rozpad povrchu – nevyhovujúci stav. Vpravo a vľavo zaliate priečne trhliny a pozdĺžna trhlina v strede vozovky + vypieranie povrchu. Šírkové usporiadanie vozovky je vyhovujúce.

Príčiny DN: Nedodržiavanie pravidiel cestnej premávky - neprimeraná rýchlosť, neprispôsobenie rýchlosti jazdy stavu a povahe vozovky a schopnostiam vodiča, rozpad povrchu vozovky vpravo.

- veľkoplošná vysprávka nevyhovujúcej pravej časti vozovky

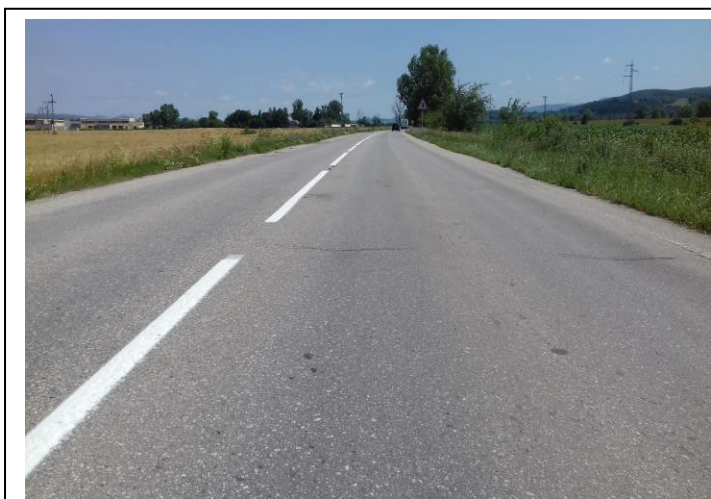
zač. v km 107,700 v smere stanič.

KNL sa nachádza v extraviláne obce Štvrtok. Cesta je vedená v ľavostrannom oblúku,  $R = 800 \text{ m}$ , rýchlosť je  $90 \text{ km/hod.}$ . V úseku sa nachádza styková križovatka s odbočením vpravo k bývalému Motorestu Ranč, v protismere je osadená dopravná značka B27b. Vozovka: zvlnenie povrchu, zaliate priečne trhliny. Šírkové usporiadanie vozovky je vyhovujúce.

Príčiny DN: Nedodržiavanie pravidiel cestnej premávky - neprimeraná rýchlosť, neprispôsobenie rýchlosti jazdy stavu a povahe vozovky a schopnostiam vodiča.

- pravidelné obnovovanie vodiacej čiary, osadenie a údržba smerových stĺpikov

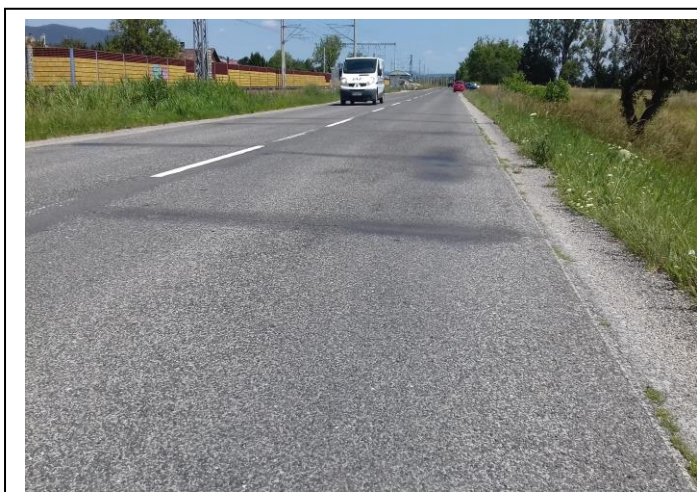
začiatok v km 111,170 v smere stanič.

KNL sa nachádza v extraviláne obce Ivanovce. Cesta je vedená v rovnom úseku, rýchlosť je 90 km/hod., blízkosť autobusovej zastávky vľavo vo vzdialenosti 50 m od miesta KNL. Vozovka: zaliate priečne trhliny a pozdĺžna trhlina v strede vozovky, vypieranie povrchu vozovky. Šírkové usporiadanie vozovky je vyhovujúce.

Príčiny DN: Nedodržiavanie pravidiel cestnej premávky - neprimeraná rýchlosť, neprispôsobenie rýchlosti jazdy stavu a povahe vozovky a schopnostiam vodiča.

- pravidelné obnovovanie vodiacej čiary, osadenie a údržba smerových stĺpikov

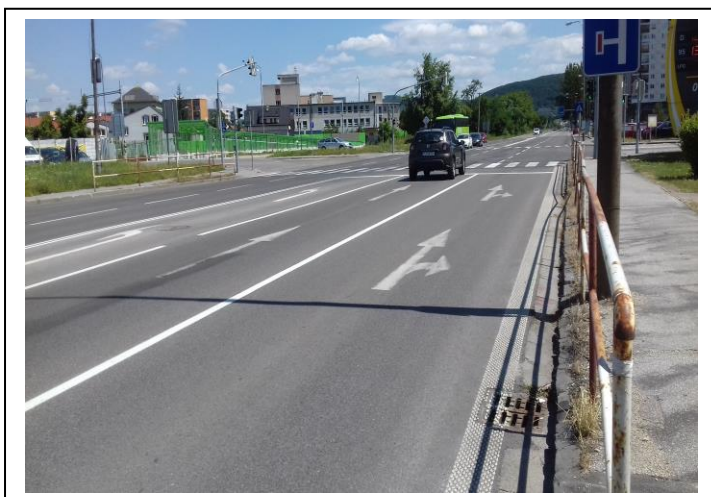
začiatok v km 126,930 v smere stanič.

KNL sa nachádza v intraviláne mesta Trenčín pri nákupnom centre Billa, Pred Poľom. Cesta je vedená v rovnom úseku v mieste svetelnej križovatky, rýchlosť je 50 km/hod.. Vozovka: lokálne výtlky menších rozmerov, 2 x priechody pre chodcov, vo vozovke sa nachádzajú kanalizačné poklapy cestnej kanalizácie. Šírkové usporiadanie vozovky je vyhovujúce, 4 - pruhová vozovka.

Príčiny DN: Nedodržiavanie pravidiel cestnej premávky - neprimeraná rýchlosť, neprispôsobenie rýchlosti jazdy stavu a povahe vozovky a schopnostiam vodiča, zvýšený pohyb chodcov v mieste svetelnej križovatky.
