***SLOVENSKÁ SPRÁVA CIEST***

# **KRITICKÉ NEHODOVÉ LOKALITY NA CESTÁCH I. TRIEDY**

**v roku 2019**

# **PRACOVISKO : Čadca**

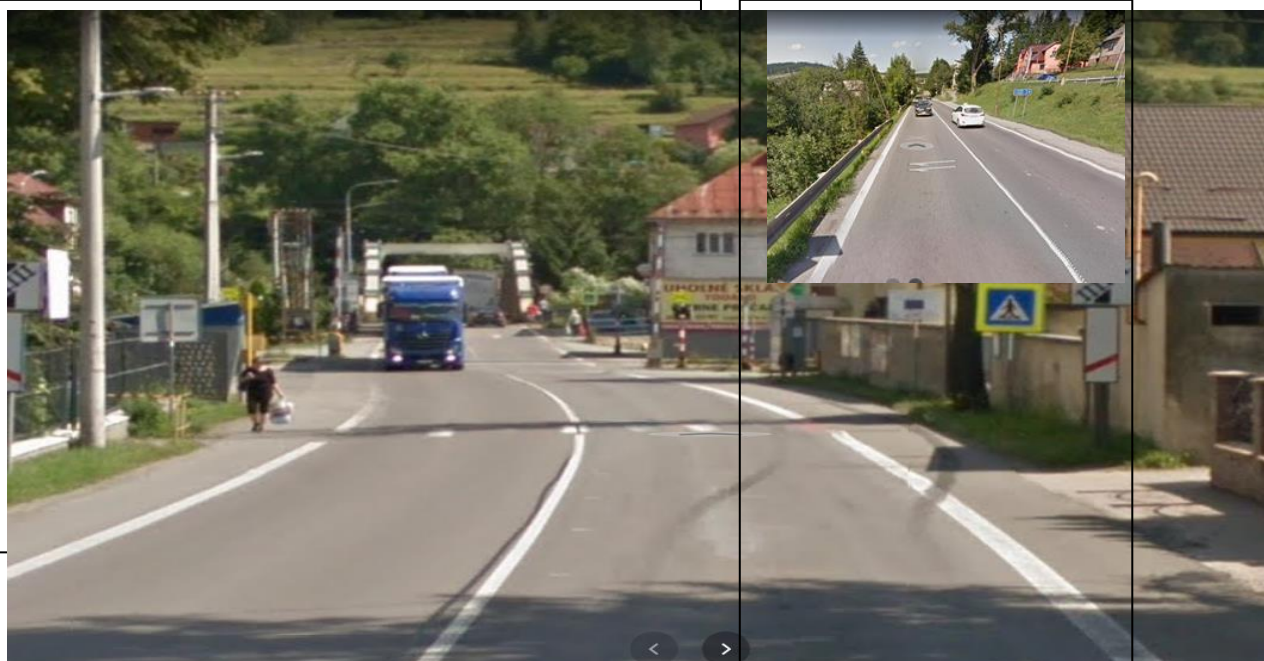
## Kritická nehodová lokalita na ceste I/11 v km 408,000-408,500

KNL sa nachádza v intraviláne obce - Svrčinovec. Začiatok KNL je pri základnej škole v Svrčínovci v smere na Čadcu. Koniec úseku KNL sa nachádza v pravotočivej zákrute za futbalovým ihriskom obce Svrčinovec. Intenzita dopravy je vysoká so značným podielom nákladnej ťažkej dopravy

V uvedenej lokalite bolo za rok 2018 43 DN, pri ktorých neboli žiadne osoby zranené, ostatné sú materiálové škody vo výške 21,3 tis. €.

Príčiny DN : Úsek cesty je dopravou vysoko frekventovaný a v rámci výstavby D3 dochádza k nedodržaniu povolenej rýchlosti a k porušovaniu pravidiel cestnej premávky.

- obnova VDZ, ZDZ
- oprava vozovky

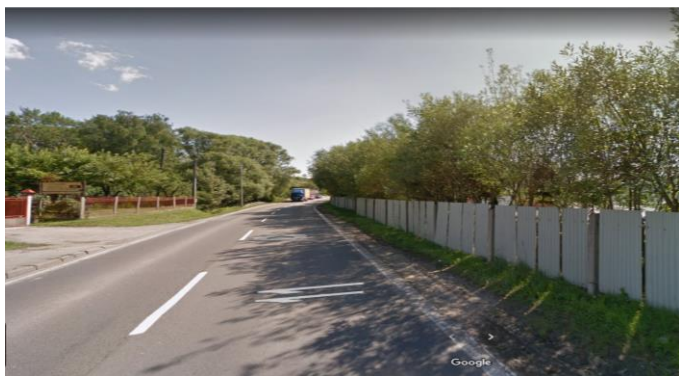
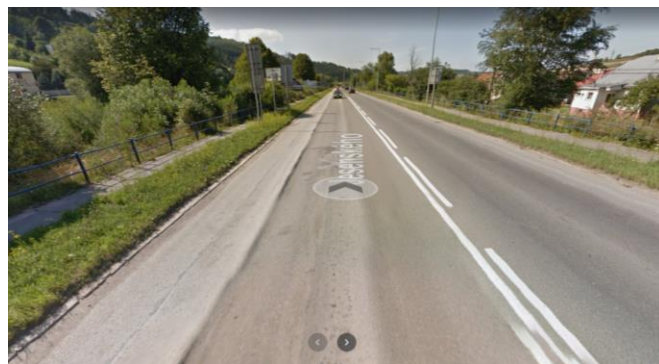
## Kritická nehodová lokalita na ceste I/11 v km 411,600 – 415,000

Začiatok KNL je na ceste I/11 časť I/11 Milošová. Koniec úseku KNL sa nachádza za mostným objektom 11 – 209 v smere na Žilinu. Uvedený úsek je hlavný ťah na Žilinu s veľmi vysokou intenzitou dopravy so značným podielom nákladnej ťažkej dopravy.

V uvedenej lokalite bolo za rok 2018 18 DN, materiálové škody boli vyčíslené na 27 tisíc eur.

Príčiny DN : Úsek cesty je dopravou vysoko frekventovaný a v danej lokalite sa nachádza hlavná tranzitná trasa na mesto Čadca a Poľsko ako aj pohyb chodcov pri autobusových zástavkách. V danej lokalite dochádza k neustále nedodržovaniu max. povolenej rýchlosti a k porušovaniu pravidiel cestnej premávky

- Obnova VDZ

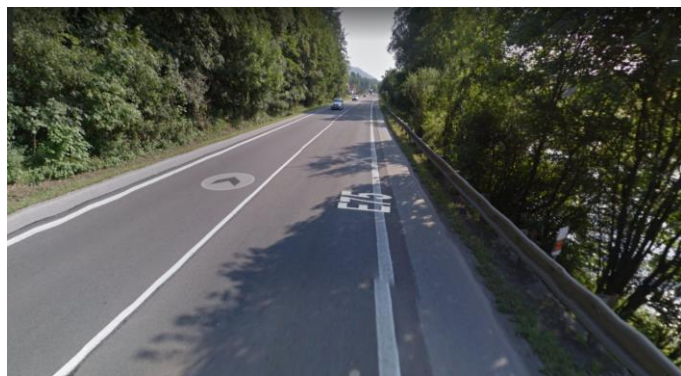
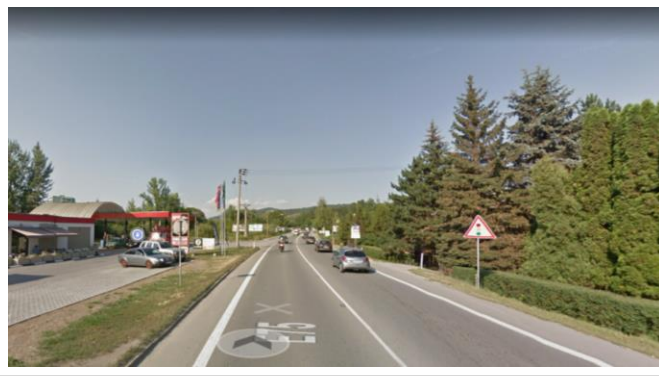
## Kritická nehodová lokalita na ceste I/11 v km 433,900 – 435,400

Začiatok KNL je na ceste I/11 začiatok obce Budatínska Lehota. Koniec úseku KNL sa nachádza za križovatkou v smere na Žilina. Uvedený úsek je hlavný ťah na Žilinu s veľmi vysokou intenzitou dopravy so značným podielom nákladnej ťažkej dopravy.

V uvedenej lokalite bolo za rok 2018 12 DN, materiálové škody boli vyčíslené na 24 tisíc eur.

Príčiny DN : Úsek cesty je dopravou vysoko frekventovaný a v danej lokalite sa nachádza hlavná tranzitná trasa na mesto Čadca a Poľsko ako aj pohyb chodcov pri autobusových zástavkách. V danej lokalite dochádza k neustále nedodržovaniu max. povolenej rýchlosti a k porušovaniu pravidiel cestnej premávky

- Obnova VDZ
