# **SLOVENSKÁ SPRÁVA CIEST IVSC KOŠICE**

## **NEHODOVÉ LOKALITY NA CESTÁCH I. TRIEDY v roku 2019**

**PODĽA KRITÉRIA 5 DN/rok/km**

# Nehodová lokalita na ceste I/19 v km 5,000 – 6,000

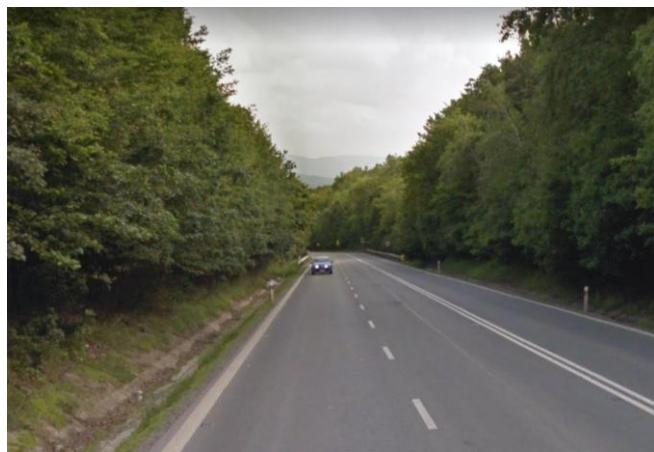
Začiatok úseku NL v smere staničenia

Príčiny DN: porušenie povinnosti vodiča,  
nedovolená rýchlosť jazdy,

- Bez návrhu opatrení
- Úsek je odľahčený o časť TIR dopravy po dobudovaní a spustení prevádzky úseku diaľnice D1 Budimír – Bidovce a pred spustením výstavby cesty R2 v úseku Šebastovce – Košické Oľšany.
