**SLOVENSKÁ SPRÁVA CIEST  
IVSC ŽILINA**

**KRITICKÉ NEHODOVÉ LOKALITY  
NA CESTÁCH I. TRIEDY  
v roku 2019**

**PODĽA UKAZOVATEĽA HN**

# **PRACOVISKO : Liptovský Mikuláš**

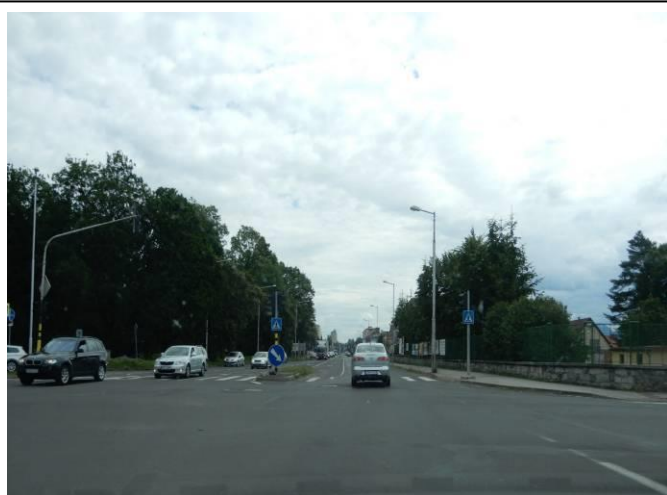
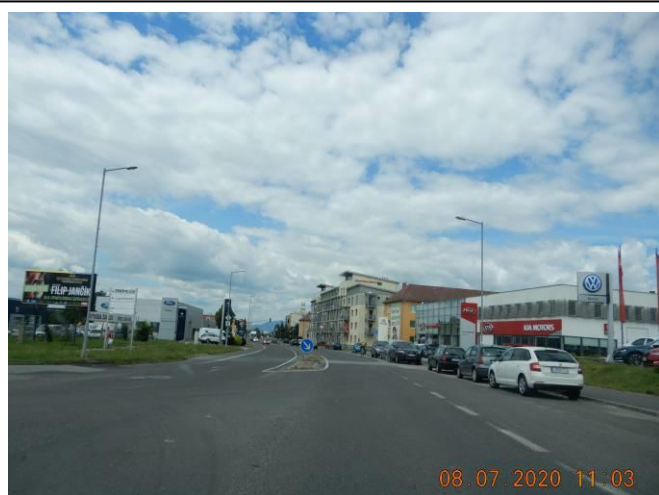
KNL sa nachádza v intraviláne mesta Liptovský Mikuláš. Začiatok KNL je za priesečnou križovatkou I/18 a MK J. Janošku a MK kpt. Nálepku. Koniec úseku KNL sa nachádza za stykovou križovatkou I/18 a MK Priemyselná. V predmetnom úseku v roku 2001 boli z dôvodu ukladania dopravy vybudované ostrovčeky. Zároveň v roku 2018 došlo k zrušeniu cyklopruhu na ceste I/18 z dôvodu zvýšenia bezpečnosti účastníkov cestnej premávky, nakoľko bol zo strany mesta vybudovaný fyzicky oddelený cyklochodník. Podľa celoštátneho sčítania dopravy v roku 2015 intenzita dopravy v úseku bola 17901 vozidiel za 24 hod., z toho 9,78 % ťažkých vozidiel.

V uvedenej lokalite bolo za rok 2019 5 DN, pri ktorých bola 1 osoba ľahko zranená, materiálne škody boli vyčíslené na 27 tisíc eur.

Príčiny DN : Príčinou DN bolo porušenie povinností vodiča (3), nedodržanie vzdialeností medzi vozidlami (1) a nesprávna jazda cez križovátku (1).

- Obnova VDZ

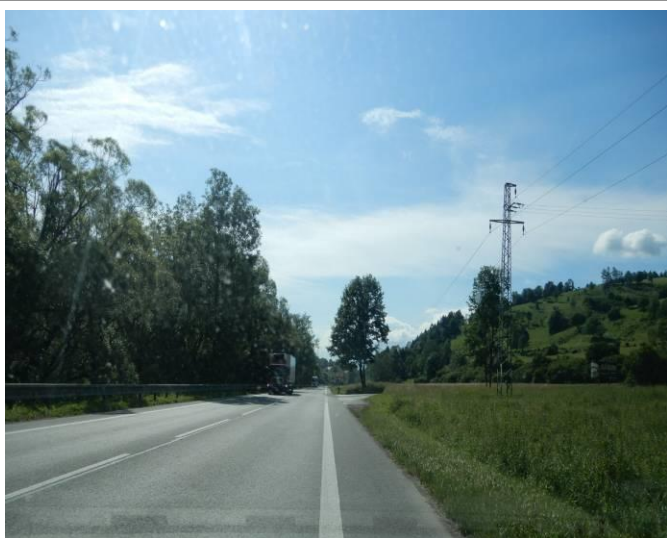
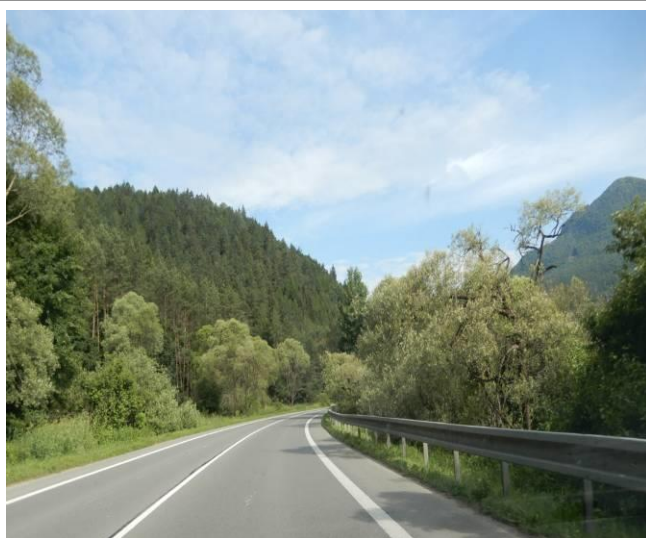
KNL sa nachádza v extraviláne mesta Ružomberok.  
Začiatok KNL je za križovatkou I/18E50 a účelovej komunikácie ku salašu Krajinka. Koniec úseku KNL sa nachádza za miernou ľavotočivou zákrutou. Cesta I/1850 je v predmetnom úseku hlavným tranzitným ťahom východ/západ s vysokou intenzitou dopravy so značným podielom nákladnej ťažkej dopravy, vzhľadom na absenciu diaľnice.

V úseku je znížená rýchlosť (70), zákaz obiehania a zároveň je vyznačený aj ako nehodový úsek. VZD je v akustickom prevedení.

V uvedenej lokalite bolo za rok 2019 7 DN, pri ktorých bolo 1 osoba ťažko zranená a 5 osôb ľahko zranených, materiálne škody boli vyčíslené na 36,7 tisíc eur.

Príčiny DN : Príčinou DN bolo nedodržanie vzdialeností medzi vozidlami (3), porušenie povinností vodiča (1), nesprávny spôsob jazdy (1), nedovolená rýchlosť jazdy (1) a nerešpektovanie osobitosti premávky v zimnom období (1).

## Obnova VDZ

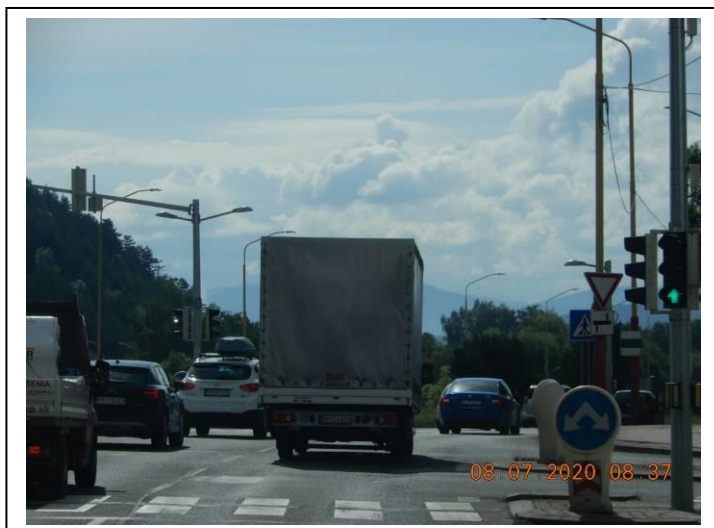
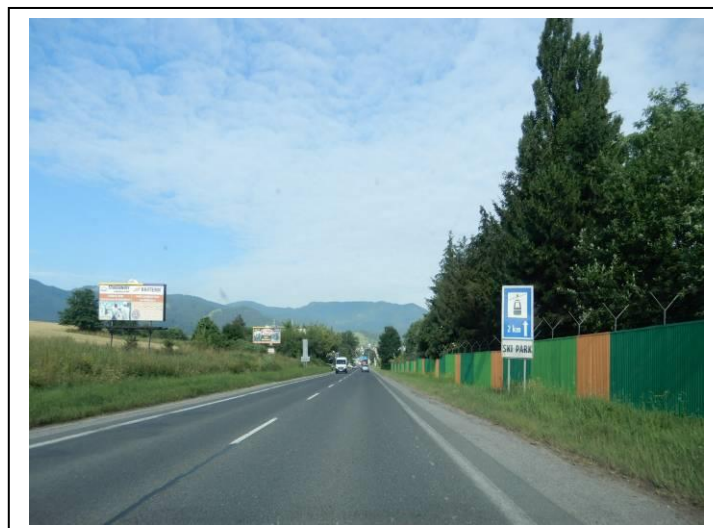
KNL sa nachádza v intraviláne mesta Ružomberok.. Začiatok KNL je pred priesečnou križovatkou ciest I/18E50, I/59E77 a MK Dončová., pokračuje smerovo rozdelenou štvorpruhovou komunikáciou a končí za križovatkou ciest I/18E50, I/59E77 a MK. Za dráhou, dvojpruhovou komunikáciou na výjazde z mesta Ružomberok smer Liptovský Mikuláš. Cesta I/18E50 je v predmetnom úseku hlavným tranzitným ťahom východ/západ a sever/juh, s vysokou intenzitou dopravy so značným podielom nákladnej ťažkej dopravy, vzhľadom na absenciu diaľnice. Podľa celoštátneho sčítania dopravy v roku 2015 intenzita dopravy v úseku bola priemerne 24645 vozidiel za 24 hod., z toho 19,46 % ťažkých vozidiel.

V uvedenej lokalite bolo za rok 2019 16 DN, pri ktorých boli 2 osoby ťažko zranené a 5 osôb ľahko zranených, materiálne škody boli vyčíslené na 54,9 tisíc eur.

Príčiny DN : Príčinou DN bolo nedodržanie vzdialeností medzi vozidlami (6), neodvolená rýchlosť jazdy (3), porušenie povinností vodiča (2), vplyv prevádzky (1), technická porucha (1) nesprávna jazda v jazdných pruhoch (1), nesprávne odbočovanie (1) a nesprávna jazda cez križovátku (1).

- Obnova VDZ

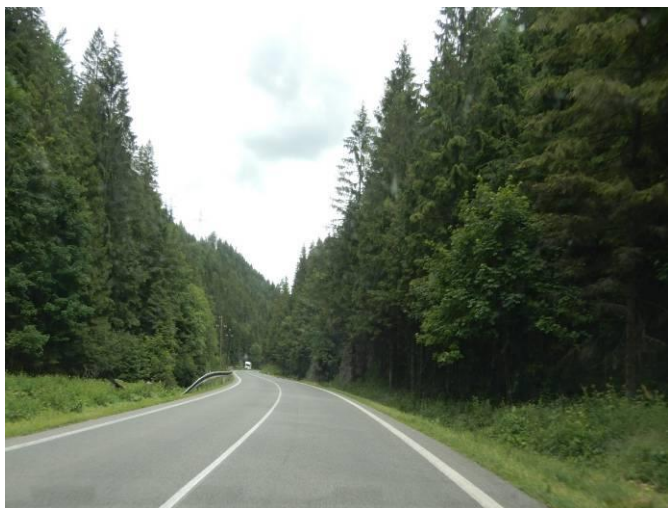
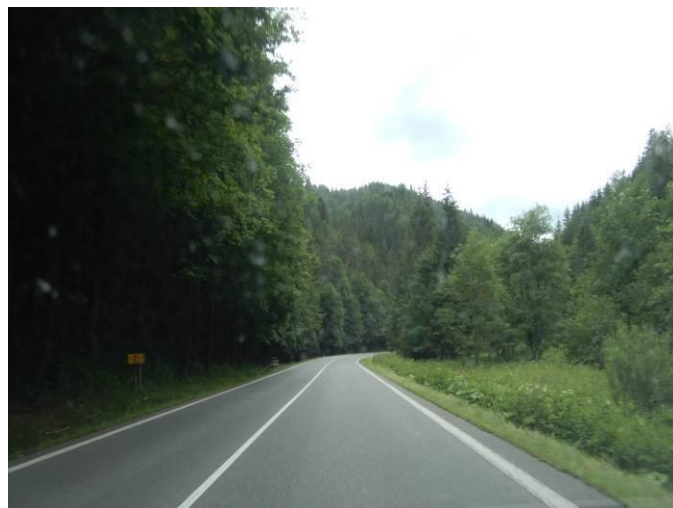
KNL sa nachádza extraviláne obce Liptovská Lužná. KNL sa striedajú rovné úseky s miernymi pravo a vľavo točivými zákrutami. Cesta I/59E77 je v predmetnom úseku hlavným tranzitným ťahom sever/juh, s vysokou intenzitou dopravy so značným podielom nákladnej ťažkej dopravy, vzhľadom na absenciu diaľnice príp. rýchlostnej cesty.

V uvedenej lokalite bolo za rok 2019 6 DN, pri ktorých boli 2 osoby ťažko zranené a 3 osoby ľahko zranené, materiálne škody boli vyčíslené na 13,1 tisíc eur.

Príčiny DN : Príčinou dopravných nehôd bolo nedovolená rýchlosť jazdy (4), nesprávny spôsob jazdy (1) a nerešpektovanie osobitosti premávky v zimnom období (1).

- Obnova VDZ
