**SLOVENSKÁ SPRÁVA CIEST  
IVSC ŽILINA**

**KRITICKÉ NEHODOVÉ LOKALITY  
NA CESTÁCH I. TRIEDY  
v roku 2019**

**PODĽA UKAZOVATEĽA HN**

# **PRACOVISKO: TRENČÍN**

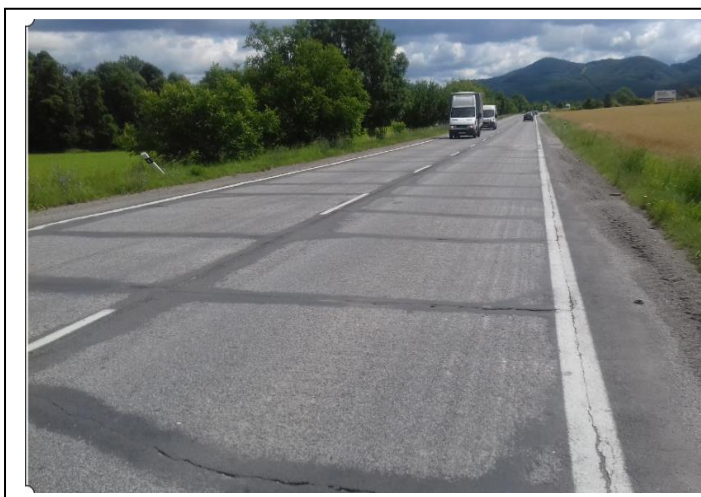
začiatok v km 119,880 v smere stanič.

KNL sa nachádza v extraviláne obcí Trenč. Turná/Mníchova Lehota. Cesta je vedená v rovnom úseku, rýchlosť je 90 km/hod. Vozovka: betónový povrch: rozpad povrchu, výtlky, priečne, pozdĺžne a sieťové trhliny - nevyhovujúci stav celého povrchu vozovky. Šírkové usporiadanie vozovky je vyhovujúce.

Príčiny DN: Neprispôsobenie rýchlosti jazdy stavu a povahe vozovky (nevyhovujúci stav povrchu vozovky) a schopnostiam vodiča, nesprávny spôsob jazdy, nedovolená rýchlosť jazdy, pôsobenie zvierat.

- oprava / rekonštrukcia cesty

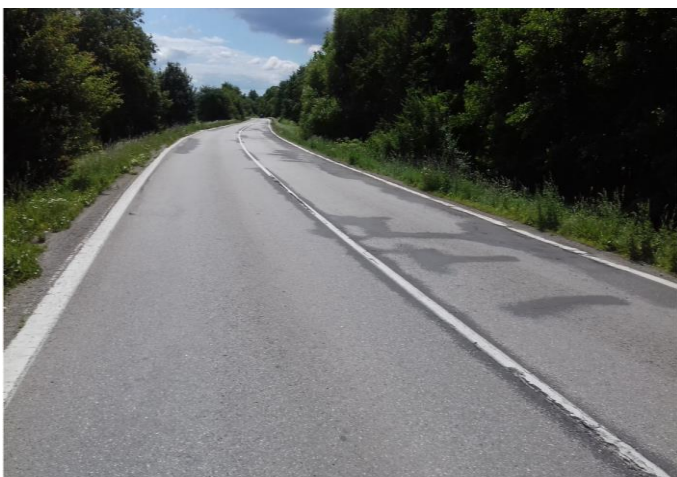
zač. v km 128,500 v smere stanič.

KNL sa nachádza v extraviláne obcí Trenčianske Mitice/Svinná. Cesta je vedená v priamom úseku a v pravotočivej zákrute, rýchlosť je 90 km/hod. Vozovka: nový asfaltový koberec v km 128,700 – 129,350, realizácia v mesiaci apríl 2019. Zostávajúca časť vozovky je nevyhovujúca, rozpad povrchu, výtlky, trhliny. Šírkové usporiadanie vozovky je nevyhovujúce.

Porušenie povinnosti vodiča, nesprávny spôsob jazdy, nedovolená rýchlosť jazdy.

- frézovanie a nový AC koberec v nevyhovujúcej časti cesty
