**SLOVENSKÁ SPRÁVA CIEST  
IVSC ŽILINA**

**KRITICKÉ NEHODOVÉ LOKALITY  
NA CESTÁCH I. TRIEDY  
v roku 2019**

**PODĽA UKAZOVATEĽA HN**

# **PRACOVISKO : Žilina**

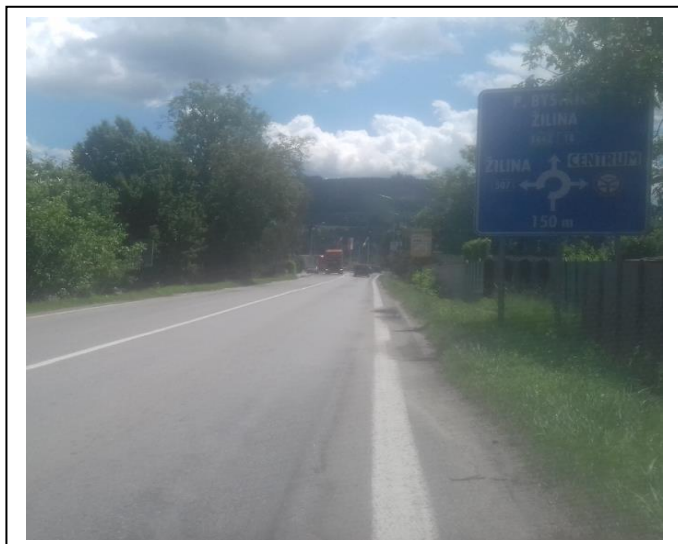
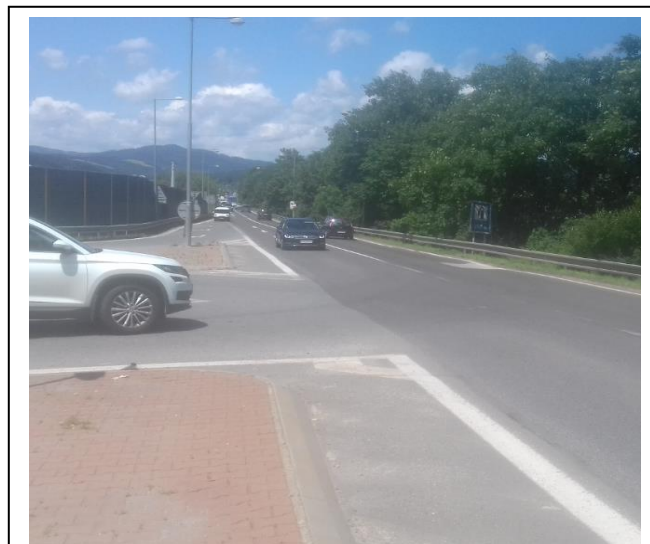
## Kritická nehodová lokalita na ceste I/10 v km 28,300 – 29,440

KNL sa nachádza v intraviláne aj extraviláne mesta Bytča v smere ku križovatke s cestou I/61.

Začiatok KNL je cca. 300m pred okružnou križovatkou ciest I/10, II/507 a miestnej obslužnej komunikácie a koniec KNL je v oblasti stykovej križovatky ciest I/10 a II/507. Uvedený úsek je medzinárodný ťah E442 do ČR so značným podielom ťažkej nákladnej dopravy.

V uvedenej lokalite bolo za rok 2019 9 DN, pri ktorých nebola žiadna osoba smrteľne zranená, 1 osoba ťažko zranená a 8 osôb ľahko zranených, materiálové škody boli vyčíslené na 13,78 tisíc eur.

Príčiny DN : najčastejšie bolo porušenie povinnosti vodiča a nesprávne odbočovanie. Nasleduje nedodržanie vzdialenosti medzi vozidlami a jedenkrát sa pod DN podpísalo nedodržanie max. povolenej rýchlosti.

- Obnova krytu vozovky a následne VDZ

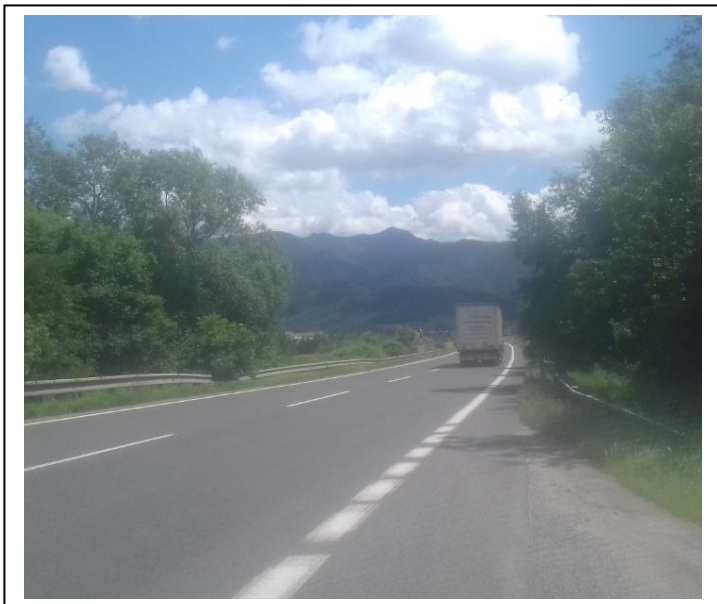
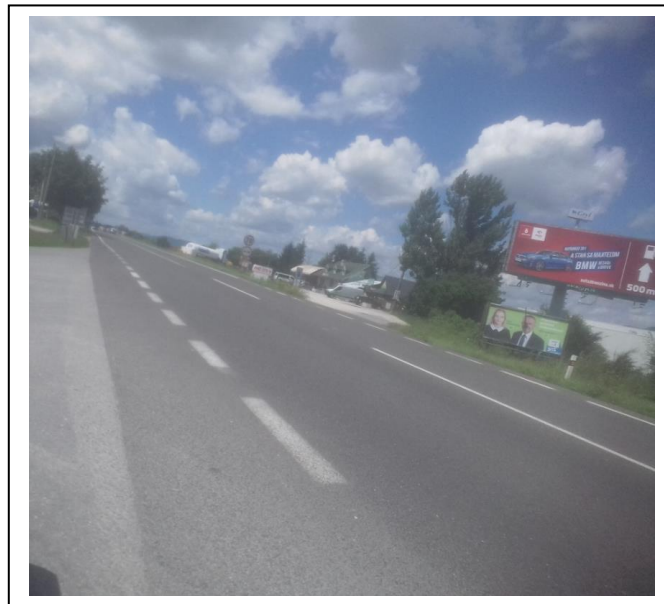
## Kritická nehodová lokalita na ceste I/18 v km 465,000 – 465,700

KNL sa nachádza v extraviláne obce Strečno smer na Martin.

Začiatok KNL je za križovatkou I/18 a III/2088 (Strážňavý). Koniec úseku KNL sa nachádza v križovatke s cestou III/2087. Uvedený úsek je hlavný ťah na Martin a východ SR s veľmi vysokou intenzitou dopravy so značným podielom nákladnej ťažkej dopravy.

V uvedenej lokalite bolo za rok 2019 5 DN, pri ktorých nebola žiadna osoba smrteľne zranená, 2 osoby ťažko zranené a 1 osoba ľahko zranená. Materiálové škody boli vyčíslené na 29,05 tisíc eur.

Príčiny DN : najčastejšie porušenie pravidiel pri preprave nákladu, nasledujú porušenie povinnosti vodiča, nesprávny spôsob jazdy a nesprávne vchádzanie na cestu.

- Obnova krytu v jazdnom pruhu s vyjazdenými koľajami

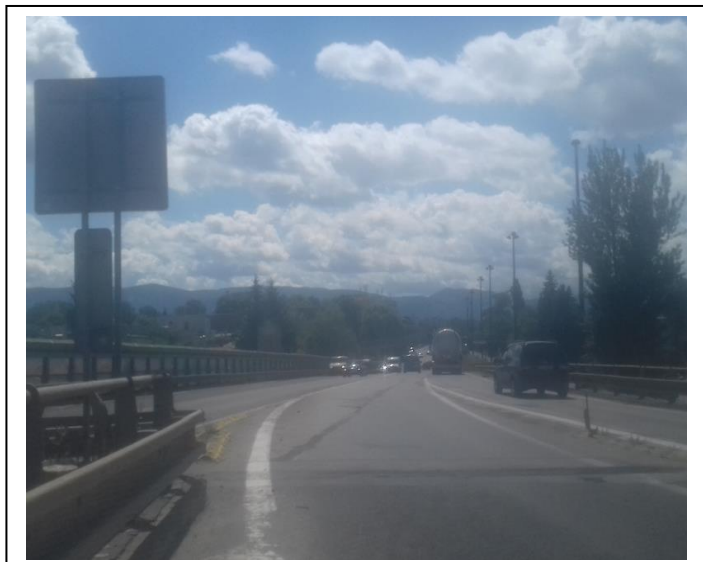
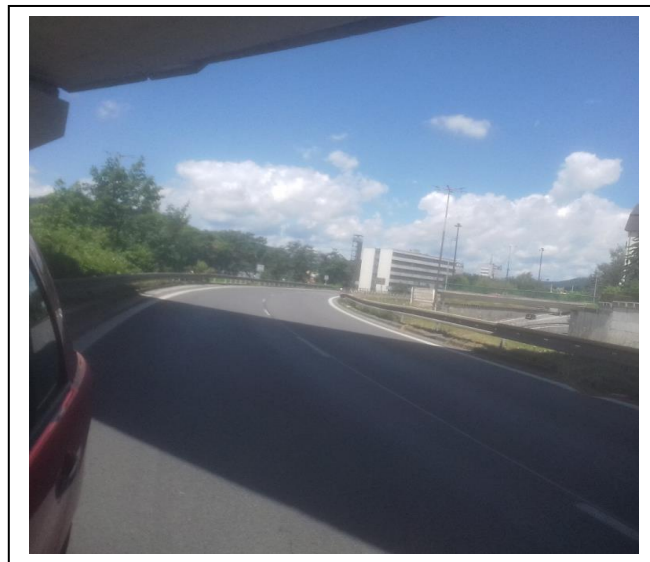
## Kritická nehodová lokalita na ceste I/60 v km 0,200 – 1,120

KNL sa nachádza v intraviláne mesta Žilina. Začiatok KNL je na konci Estakády v smere na Rajec. Koniec úseku KNL sa nachádza v mimoúrovňovej križovatke ciest I/60 a I/64. Podľa celoštátneho sčítania dopravy v roku 2015 intenzita dopravy v úseku bola 11825 vozidiel za 24 hod., z toho 12,44 % ťažkých vozidiel.

V uvedenej lokalite bolo za rok 2019 5 DN, pri ktorých nebola žiadna osoba smrteľne zranená a 1 osoba ťažko zranená, materiálové škody boli vyčíslené na 8,75 tisíc eur.

Príčiny DN : Úsek cesty je nie je až tak dopravou frekventovaný nakoľko doprava je vedená aj po Ľavobrežnej ul.

Najčastejšie boli porušované povinnosti vodiča, nesprávna jazda v jazdných pruhoch a taktiež nedodržanie povolenej rýchlosti.

- Obnova VDZ

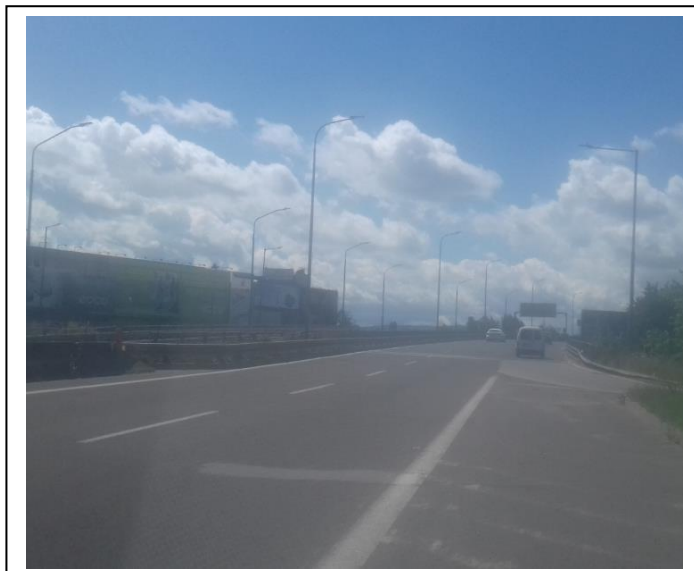
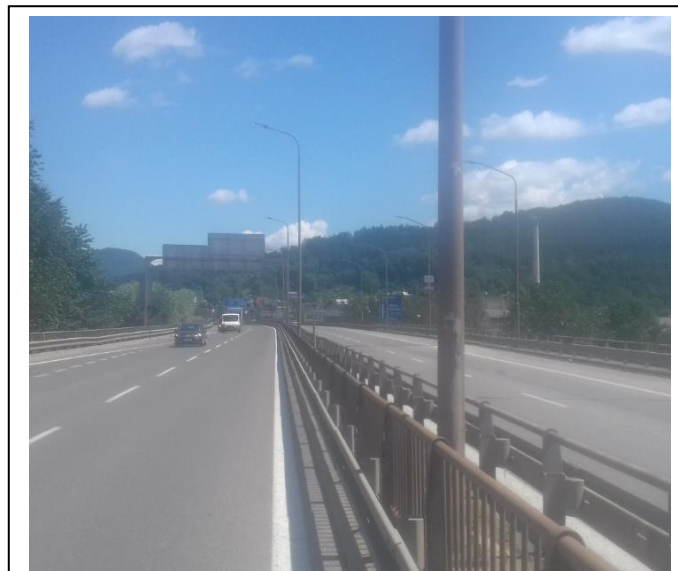
## Kritická nehodová lokalita na ceste I/60 v km 5,700 – 6,100

KNL sa nachádza v intraviláne mesta Žilina.

Začiatok KNL je od mimoúrovňovej križovatky ciest I/11 a I/60 – koniec na Estakáde pred mimoúrovňovou križovatkou ciest I/60 a I/61.

V uvedenej lokalite bolo za rok 2019 7 DN, pri ktorých boli len materiálové škody v hodnote 18,6 tisíc eur.

Príčiny DN : Najčastejšia bola nesprávna jazda v jazdných pruhoch, taktiež porušované povinnosti vodiča, napokon nesprávny spôsob jazdy a nedodržanie povolenej rýchlosti.

- Obnova VDZ

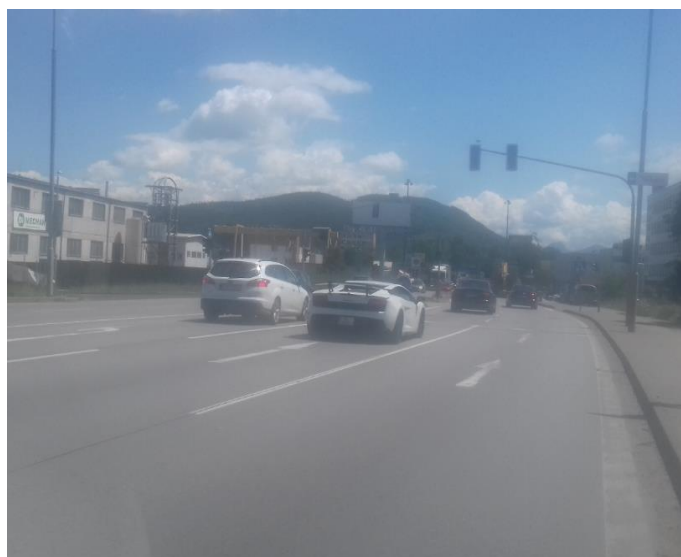
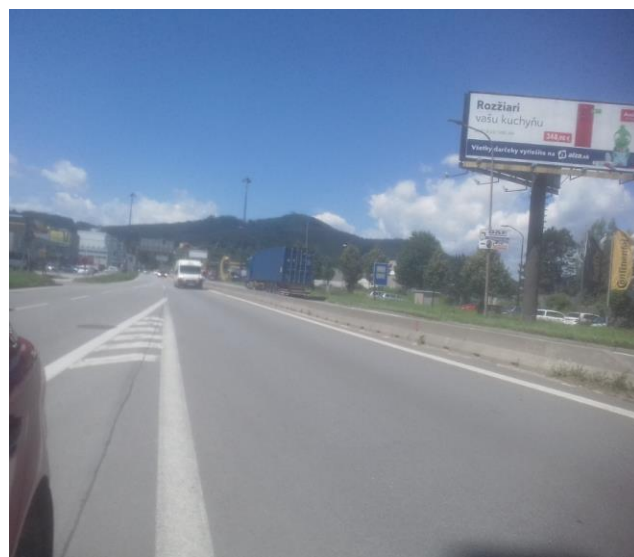
## Kritická nehodová lokalita na ceste I/61 v km 197,400 –197,750

KNL sa nachádza v intraviláne mesta Žilina.

Začiatok KNL je za stykovou križovatkou s ul. Priemyselnou a koniec KNL je pred mimoúrovňovou križovatkou ciest I/60 a I/61.

V uvedenej lokalite bolo za rok 2019 6 DN s 1 osobou ľahko zranenou a materiálými škodami 19,79 tisíc eur.

Príčiny DN : Najčastejšie boli porušované povinnosti vodiča, následne nesprávna jazda v jazdných pruhoch, nedodržanie povolennej rýchlosti, nedodržanie vzdialenosti medzi vozidlami a nakoniec nesprávna jazda cez križovátku.

- Obnova VDZ

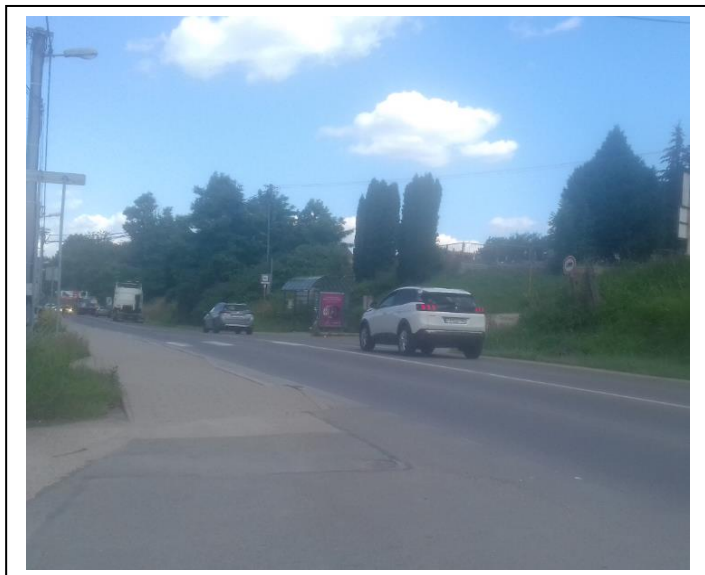
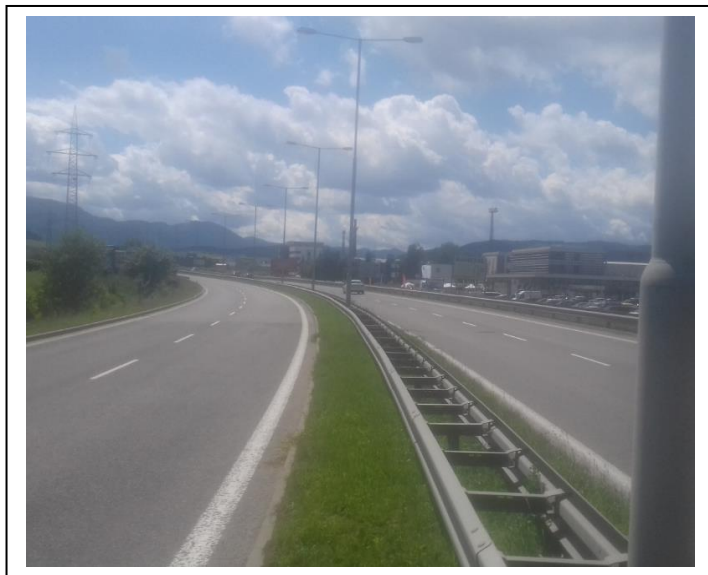
## Kritická nehodová lokalita na ceste I/64 v km 199,500 – 201,000

KNL sa nachádza v intraviláne mesta Žilina a aj jej mestskej časti Bytča.

Začiatok KNL je na dvojpruhovom úseku cesty I/64 v Bytči (pri cintoríne) a koniec je na štvorpruhovom úseku v meste Žilina, ešte pred pravostrannou križovatkou na sídlisko Hliny.

V uvedenej lokalite bolo za rok 2019 6 DN s 1 osobou ťažko zranenou, 2 osoby ľahko zranené a materiálými škodami 19,3 tisíc eur.

Príčiny DN : Najčastejšie bola nedodržiadaná rýchlosť jazdy a nesprávne odbočovanie. Nasleduje nedodržianie vzdialenosti medzi vozidlami a porušenie pravidiel pri preprave nákladu.

- Obnova VDZ
