**SLOVENSKÁ SPRÁVA CIEST  
IVSC BANSKÁ BYSTRICA**

**NEHODOVÉ LOKALITY  
NA CESTÁCH I. TRIEDY  
v roku 2020**

**PODĽA KRITÉRIA 5 DN/rok/km**

**Materiál predkladá :** SSC-IVSC Banská Bystrica  
**Meno :** Ing. Marián Gajdošík  
**Kontakt :** tel.: 048/4343 226  
e-mail: marian.gajdosik@ssc.sk

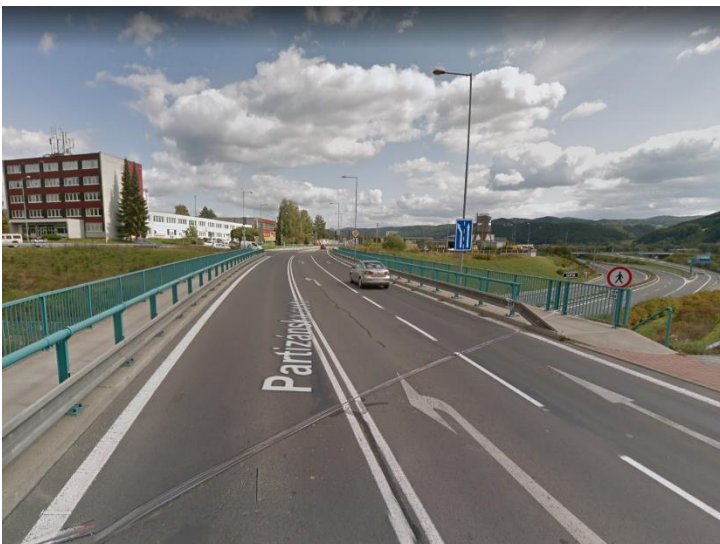
NL v smere staničenia

V uvedenej lokalite sa stalo za rok 2020 sedem dopravných nehôd, pri ktorých bolo deväť osôb ľahko zranených.

Príčiny dopravných nehôd boli: porušenie povinnosti účastníka cestnej premávky, porušenie povinnosti vodiča, nedodržanie vzdialenosti medzi vozidlami, nesprávna jazda v jazdných pruhoch a nesprávna jazda cez križovatku.

- príčinou DN bolo zlyhanie ľudského faktora, úsek je dostatočne prehľadný
- zo strany príslušného dopravného inšpektorátu nebol daný podnet na úpravu dopravného značenia, aktuálne je v predmetnom úseku najvyššia dovolená rýchlosť 70 km/hod.
- vzhľadom na uvedené, nie je potrebné prijímať opatrenia

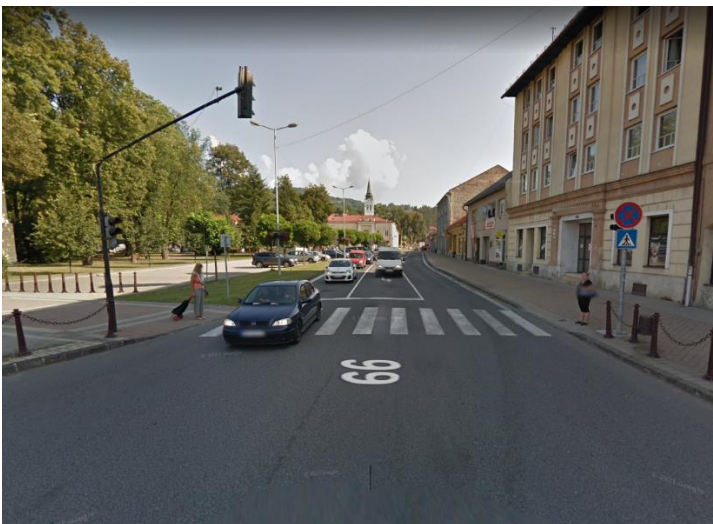
NL v smere staničenia

V uvedenej lokalite sa stalo za rok 2020 päť dopravných nehôd, pri ktorých bola jedna osoba ľahko zranená.

Príčiny tragických dopravných nehôd boli: nedovolená rýchlosť jazdy, nedodržanie vzdialenosti medzi vozidlami, porušenie osobitných ustanovení o chodcoch, porušenie osobitných ustanovení o cyklistoch a nerešpektovanie pravidiel o dopravných značkách alebo dopravných zariadeniach alebo pokynoch policajta alebo inej oprávnenej osoby .

- príčinou DN bolo zlyhanie ľudského faktora, úsek je dostatočne prehľadný
- zo strany príslušného dopravného inšpektorátu nebol daný podnet na úpravu dopravného značenia
- vzhľadom na uvedené, nie je potrebné prijímať opatrenia

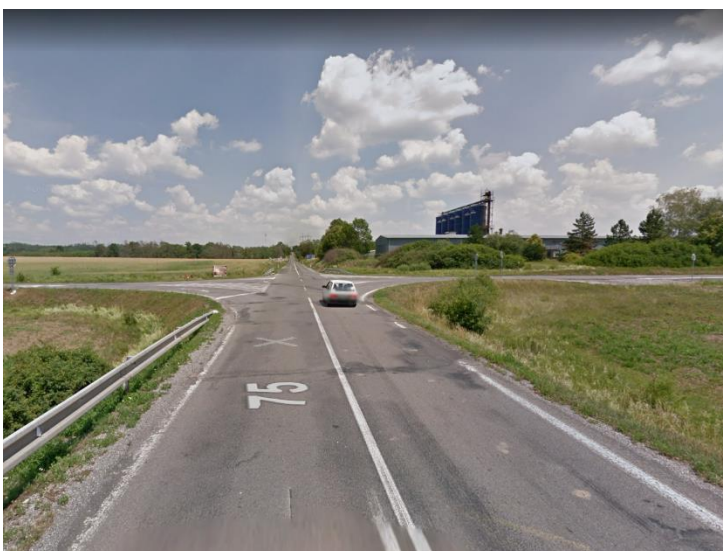
NL v smere staničenia

V uvedenej lokalite sa stalo za rok 2020 päť dopravných nehôd, pri ktorých bolo päť osôb zranených ťažko a štyri osoby boli zranené ľahko.

Príčiny tragických dopravných nehôd boli: nesprávna jazda cez križovatku a nedovolená rýchlosť jazdy

- veľkoplošná oprava v roku 2021 v staničení 170,500 – 172,500 vo finančnom objeme 550 826 eur,
- obnova vodorovného dopravného značenia a oprava zvislého DZ, v rámci údržby každoročne

- príčinou DN bolo zlyhanie ľudského faktora, úsek je dostatočne prehľadný
- zo strany príslušného dopravného inšpektorátu nebol daný podnet na úpravu dopravného značenia

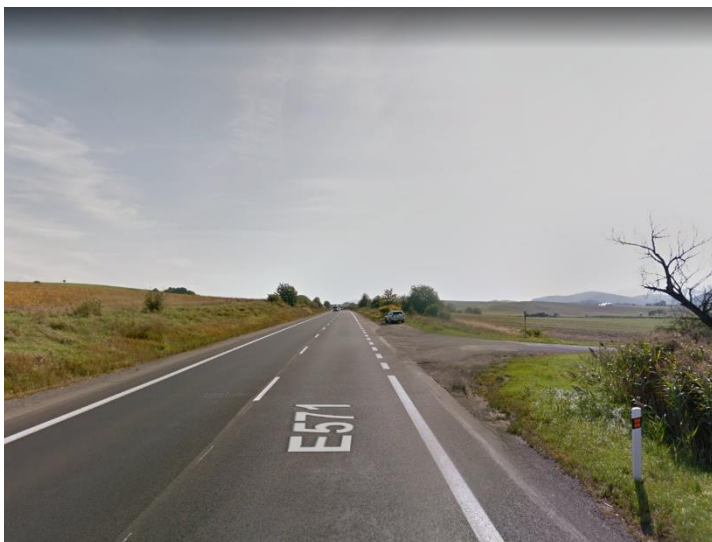
NL v smere staničenia

V uvedenej lokalite sa stalo za rok 2020 päť dopravných nehôd, pri ktorých boli tri osoby usmrtené, jedna osoba bola ťažko zranená a jedna ľahko zranená.

Príčiny dopravných nehôd boli: nesprávna jazda cez križovátku, porušenie povinnosti účastníka cestnej premávky, nesprávny spôsob jazdy a porušenie pravidiel pri preprave nákladu.

- Úprava vodorovného a zvislého dopravného značenia v celkovom finančnom objeme 662,60 eur
- obnova vodorovného dopravného značenia a oprava zvislého DZ, v rámci údržby každoročne

- príčinou DN bolo zlyhanie ľudského faktora, úsek je dostatočne prehľadný
- zo strany príslušného dopravného inšpektorátu nebol daný podnet na úpravu dopravného značenia
- vzhľadom na uvedené, nie je potrebné prijímať opatrenia

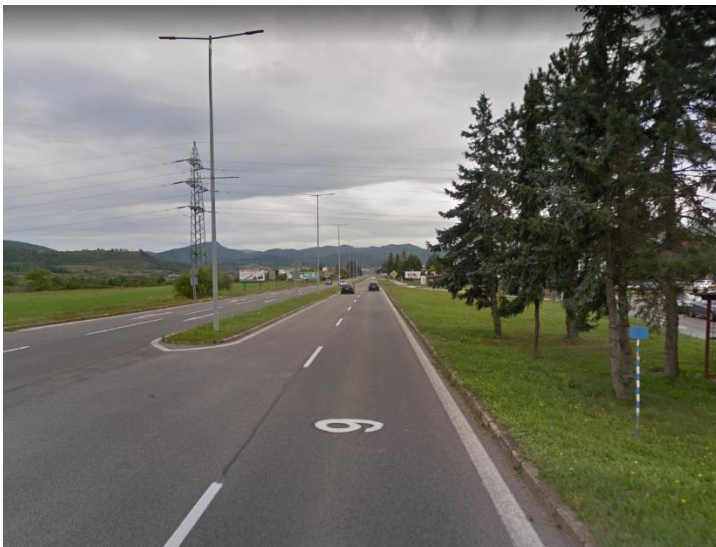
NL v smere staničenia

V uvedenej lokalite sa stalo za rok 2020 osem dopravných nehôd, pri ktorých bola jedna osoba ťažko zranená a štyri osoby boli ľahko zranené.

Príčiny dopravných nehôd boli: porušenie osobitných ustanovení o chodcoch, porušenie povinnosti vodiča, nedovolená rýchlosť jazdy, nesprávna jazda cez križovatku a porušenie pravidiel prevádzky vozidiel so zvláštnymi výstražnými zvukovými znameniami alebo svetlami.

- príčinou DN bolo zlyhanie ľudského faktora, úsek je dostatočne prehľadný
- zo strany príslušného dopravného inšpektorátu nebol daný podnet na úpravu dopravného značenia
- vzhľadom na uvedené, nie je potrebné prijímať opatrenia

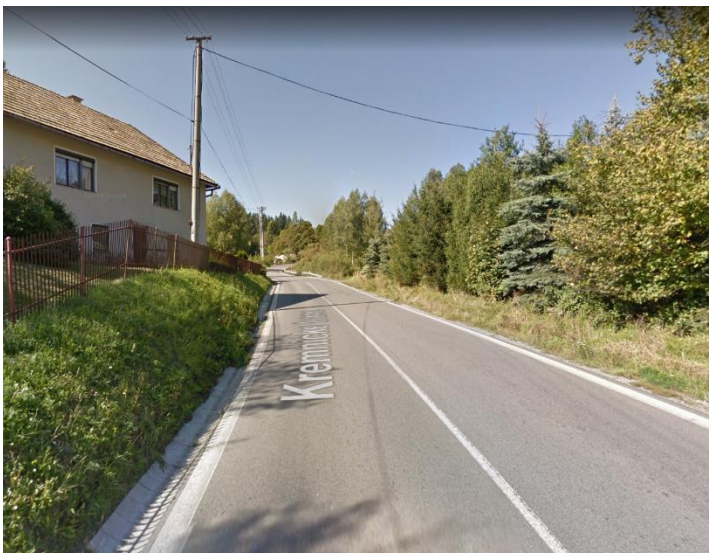
NL v smere staničenia

V uvedenej lokalite sa stalo za rok 2020 osem dopravných nehôd, pri ktorých boli dve osoby ľahko zranené.

Príčiny dopravných nehôd boli: porušenie povinnosti vodiča, technická porucha, nesprávny spôsob jazdy, nesprávne predchádzanie, nedovolená rýchlosť jazdy, nesprávne vchádzanie na cestu a nesprávne otáčanie a cúvanie.

- príčinou DN bolo zlyhanie ľudského faktora, úsek je dostatočne prehľadný
- zo strany príslušného dopravného inšpektorátu nebol daný podnet na úpravu dopravného značenia
- vzhľadom na uvedené, nie je potrebné prijímať opatrenia
