**SLOVENSKÁ SPRÁVA CIEST
IVSC ŽILINA**

**KRITICKÉ NEHODOVÉ LOKALITY
NA CESTÁCH I. TRIEDY
v roku 2020**

PODĽA KRITÉRIA 5DN/KM

PRACOVISKO : Liptovský Mikuláš

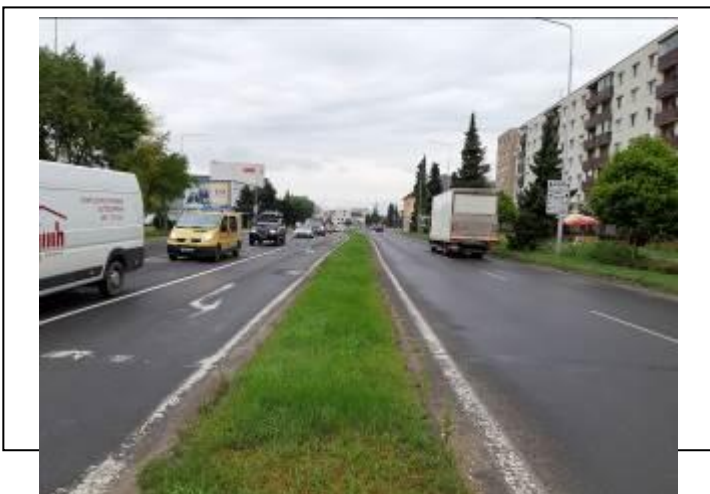
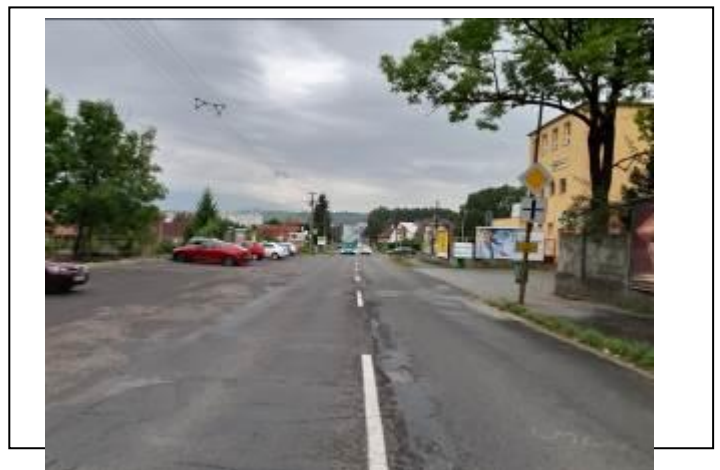
Kritická nehodová lokalita na ceste I/18 v km 548,000 – 549,900

V uvedenej lokalite bolo za rok 2020 9 DN, pri ktorých boli 2 osoby usmrtené, 1 osoba ťažko zranená a 5 osôb ľahko zranených, materiálne škody boli vyčíslené 34 900 €. Príčiny DN : Príčinou DN bolo porušenie povinností vodiča (3), nedovolená rýchlosť jazdy (2), indispozícia osoby (1) porušenie povinnosti účastníka cestnej premávky (1), nedodržanie vzdialeností medzi vozidlami (1) a nesprávna jazda cez križovátku (1).

- Obnova VDZ

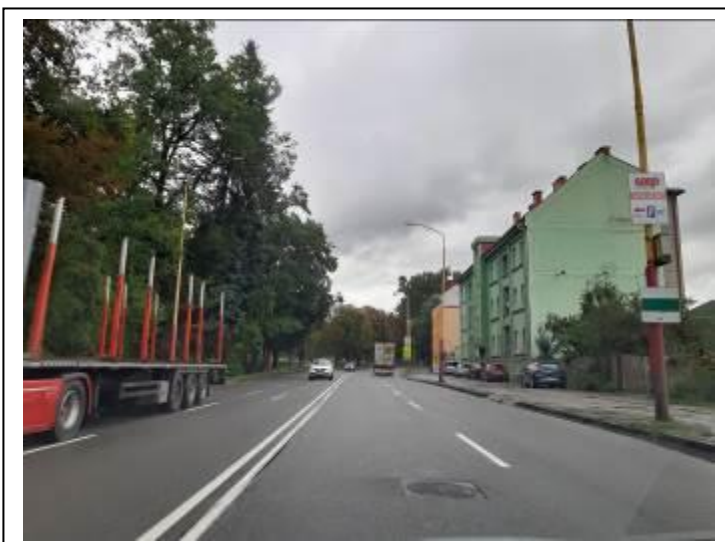
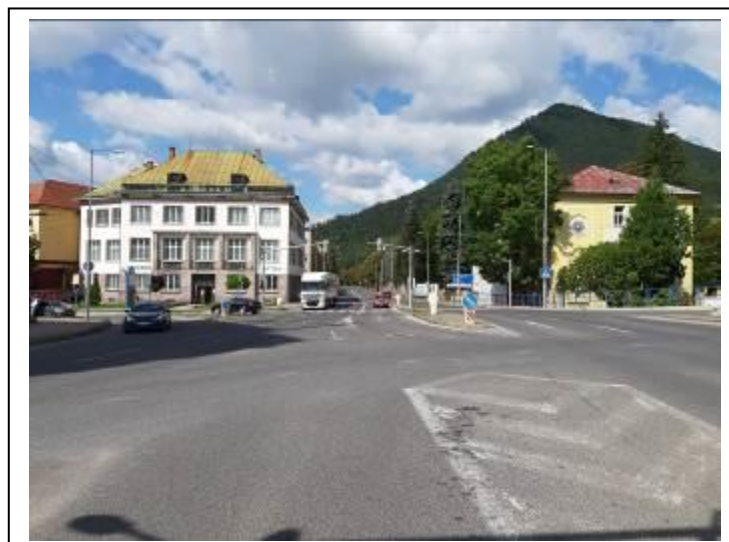
Kritická nehodová lokalita na ceste I/18 E50 v km 518,500 – 519,000

V uvedenej lokalite bolo za rok 2020 5 DN, pri ktorých boli 2 osoby ťažko zranené a 1 osoba ľahko zranená, materiálne škody boli vyčíslené na 14,4 tisíc eur.

Príčiny DN : Príčinou DN bolo porušenie povinností vodiča (2), vplyv prevádzky (1), nesprávny spôsob jazdy (1), nesprávna jazda v jazdných pruhoch (1).

- Obnova VDZ
- Dobudovanie diaľnice D1 Hubová - Ivachnová

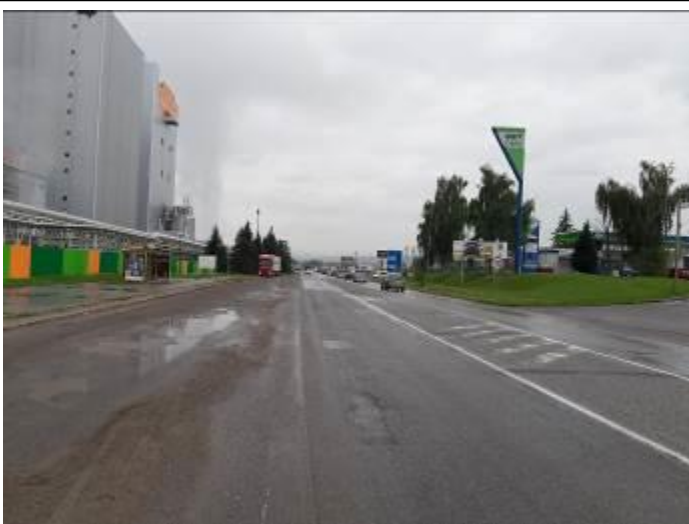
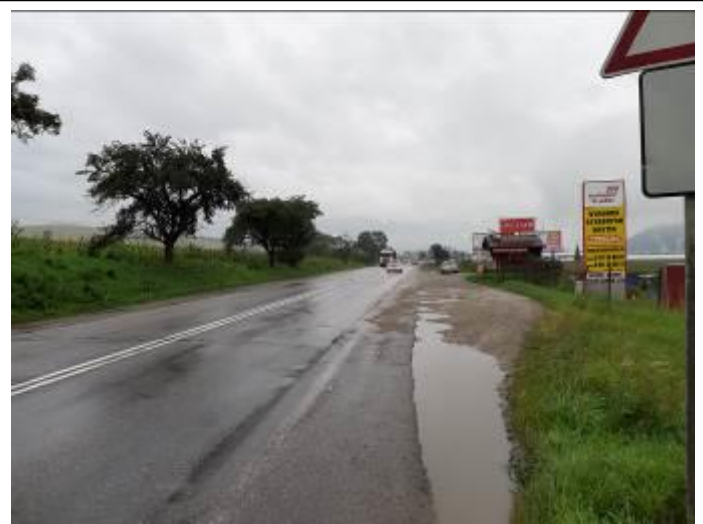
Kritická nehodová lokalita na ceste I/18 E50 v km 521,700 – 524,000

V uvedenej lokalite bolo za rok 2020 13 DN, pri ktorých bola 1 osoba ťažko zranená a 4 osoby ľahko zranené, materiálne škody boli vyčíslené na 44,2 tisíc eur.

Príčiny DN : Príčinou DN bolo nedodržanie vzdialeností medzi vozidlami (4), porušenie povinností vodiča (4), nesprávny spôsob jazdy (1), nesprávne odbočovanie (1) a nesprávna jazda cez križovátku (3).

- Obnova VDZ
- Dobudovanie diaľnice D1 Hubová - Ivachnová
-

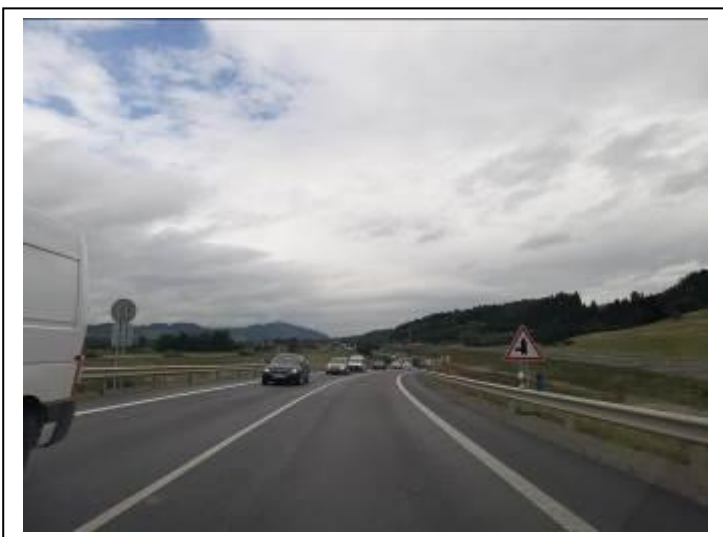
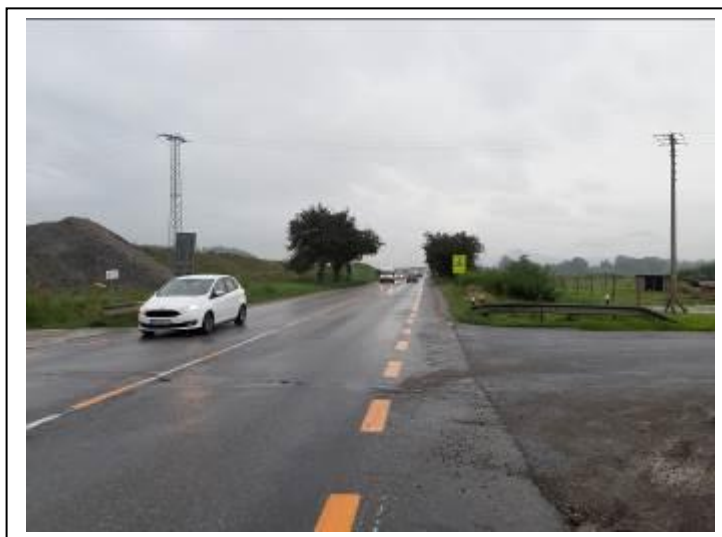
Kritická nehodová lokalita na ceste I/18 E50 v km 526,500 – 527,000

V uvedenej lokalite bolo za rok 2020 7 DN, pri ktorých bola 1 osoba usmrtená, 1 osoba ťažko zranená, materiálne škody boli vyčíslené na 55,3 tisíc eur.

Príčiny DN : Príčinou dopravných nehôd bolo nedodržanie vzdialenosti medzi vozidlami (4), technická porucha (1), porušenie povinnosti vodiča (1) a nesprávna jazda cez križovatku (1).

- Obnova VDZ
- Dobudovanie diaľnice D1 Hubová - Ivachnová

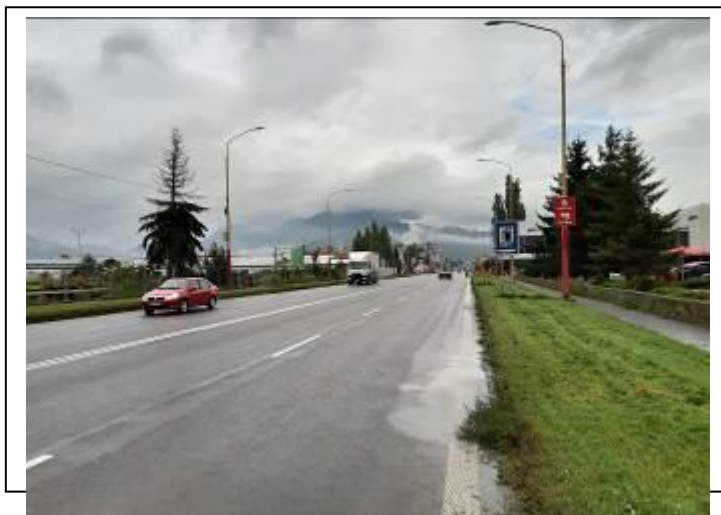
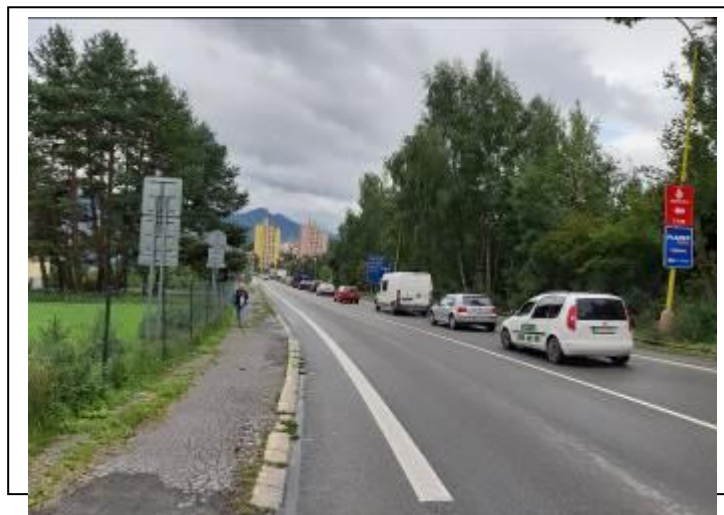
Kritická nehodová lokalita na ceste I/59 E77 v km 52,000 – 54,300

V uvedenej lokalite bolo za rok 2020 12 DN, pri ktorých bola 1 osoba usmrtená, 1 osoba ťažko zranená a 4 osoby ľahko zranené, materiálne škody boli vyčíslené na 60,17 tisíc eur.

Príčiny DN : Príčinou dopravných nehôd bolo nesprávna jazda cez križovatku (5), porušenie povinností vodiča (2) nedovolená rýchlosť jazdy (2), porušenie povinnosti účastníka cestnej premávky, nesprávny spôsob jazdy v jazdných pruhoch (1) a nesprávne vchádzanie na cestu (1).

- Obnova VDZ
