# SLOVENSKÁ SPRÁVA CIEST IVSC KOŠICE

## **NEHODOVÉ LOKALITY NA CESTÁCH I. TRIEDY v roku 2020**

**PODĽA KRITÉRIA 5 DN/rok/km**

# **PRACOVISKO: POPRAD**

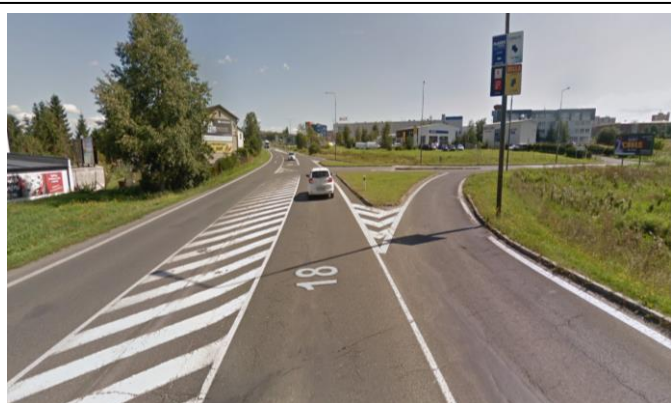
Začiatok úseku NL v smere staničenia

Príčiny DN: porušenie povinnosti vodiča, nedodržanie vzdialenosti medzi vozidlami, porušenie povinnosti účastníka cestnej premávky, nesprávne odbočovanie, nedovolená rýchlosť, nesprávna jazda cez križovatkou

- Intravilán mesta s vysokou intenzitou dopravy a s množstvom kolíznych úrovňových križovatiek.
- Je potrebná obnova krytu vozovky v čo najkratšom termíne a kompletná realizácia VDZ

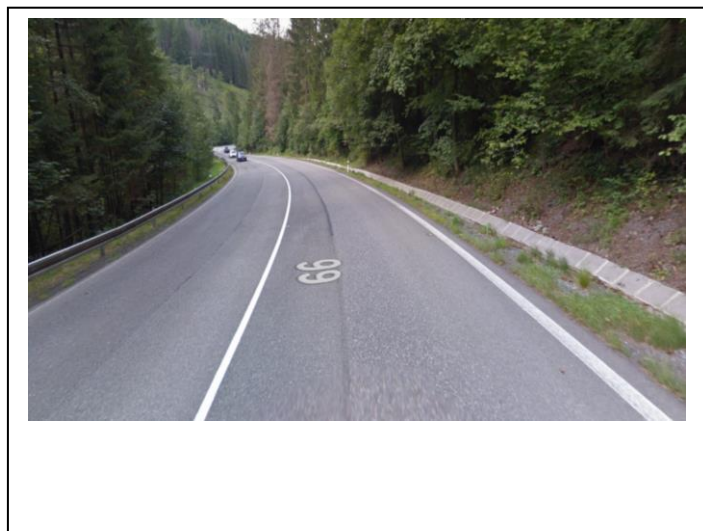
Začiatok úseku NL v smere staničenia

- Úsek cesty je po kompletnej rekonštrukcii a obnove krytu.  
Jediným negatívom je smerové vedenie trasy s množstvom oblúkov a pri nesprávnom spôsobe jazdy dochádza ku kolíziám

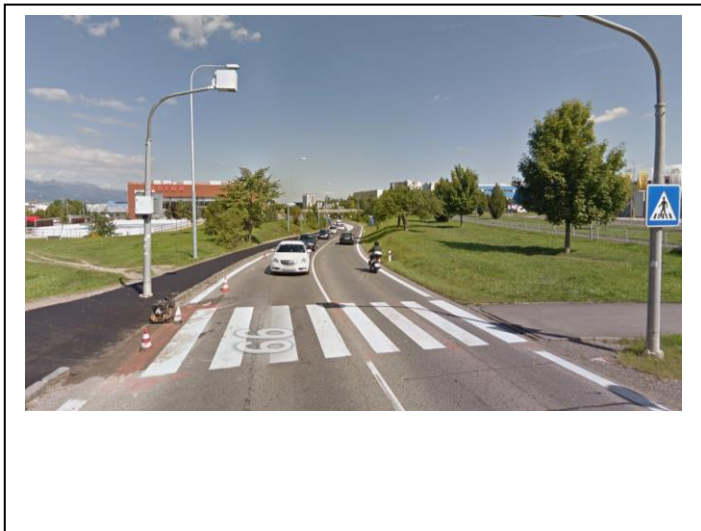
Začiatok úseku NL v smere staničenia

-intenzita dopravy je veľmi vysoká hlavne v kritických hodinách a dáva predpoklad zvýšenej nehodovosti v danom úseku. Vznikajú časté kolóny a zahlcovanie križovatiek

Príčiny DN: porušenie povinnosti vodiča, porušenie osobitných ustanovení o cyklistoch, nedovolená rýchlosť, záveda v zjazdnosti komunikácie, nedodržanie vzdialenosti medzi vozidlami

Stavebné úpravy – potrebná obnova krytu vozovky v úseku od začiatku úseku vrátane kruhového objazdu

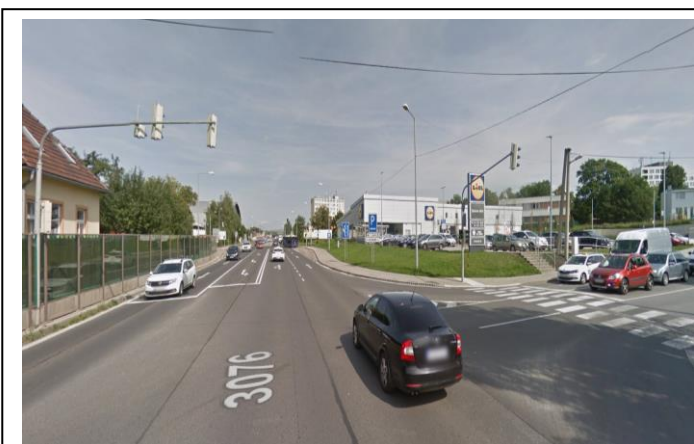
Začiatok úseku NL v smere staničenia

Príčiny DN: Pôsobenie zvierat, porušenie povinnosti vodiča, nesprávny spôsob jazdy, nerešpektovanie osobitosti premávky v zimnom období

Stavebné úpravy – cesta je vybudovaná ako 4- pruh v r. 2011 a nemá závary, ktorý by ovplyvňovali dopravnú nehodovosť. Nehody vznikajú hlavne v križovatkách pri nedodržiavaní dopravných predpisov vodičmi

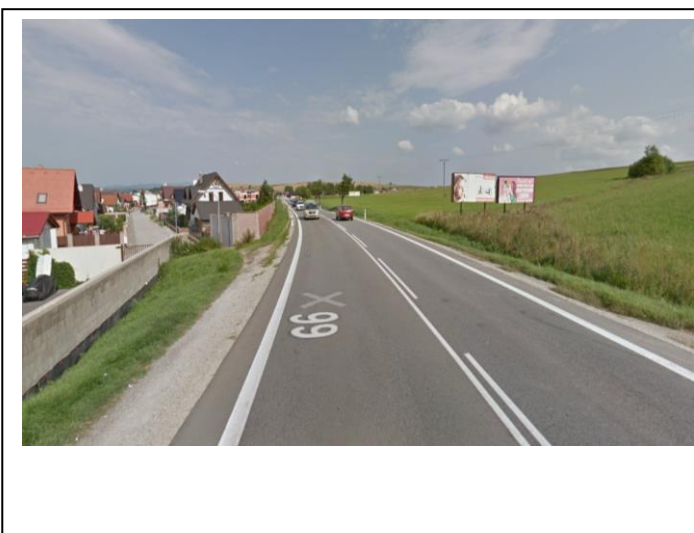
Začiatok úseku NL v smere staničenia

Príčiny DN: porušenie osobitných ustanovení o chodcoch, nedodržiavanie vzdialenosti medzi vozidlami, nesprávna jazda cez križovatku

Stavebné úpravy – je nutné okamžite pokračovať v realizácii preložky cesty I/66 Poprad – Kežmarok II etapa, ktorá rieši aj obchvat obce. Intenzita dopravy a kumulovanie premávky v križovatkách dávajú predpoklad vzniku kolíznych situácií.

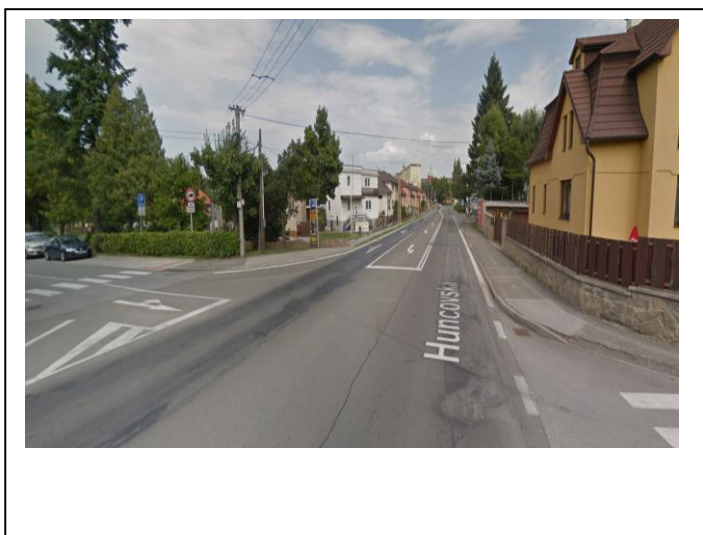
Začiatok úseku NL v smere staničenia

Príčiny DN: porušenie povinnosti vodiča, nesprávny spôsob jazdy, nesprávne odbočovanie

Bežná údržba- obnova VDZ , vysprávky výtlkov  
Súvislá údržba- toho času prebieha doprava po moste 66-064 po náhradnom premostení v opačnom smere z dôvodu jeho zlého stavu

Stavebné úpravy – je nutné okamžite pokračovať v realizácii preložky cesty I/66 Poprad – Kežmarok II etapa, ktorá rieši aj odklon dopravy z prietahu mesta KK. Intenzita dopravy a kumulovanie premávky v križovatkách dávajú predpoklad vzniku kolíznych situácií.

Potrebná obnova krytu vozovky v prietahu mesta KK a rekonštrukcia mosta 66-064

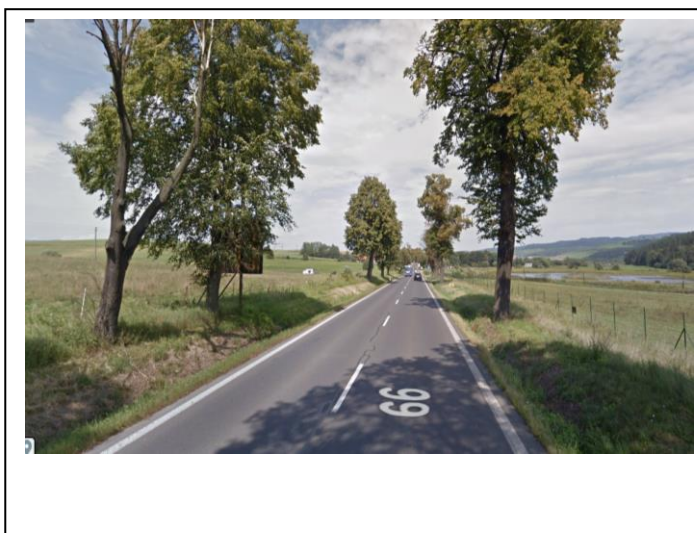
Začiatok úseku NL v smere staničenia

Príčiny DN: porušenie povinnosti vodiča, nedovolená rýchlosť

Stavebné úpravy – Po ukončení výstavby kruhovej križovatky na začiatku úseku bola stavba uvedená do prevádzky na skúšobnú dobu, nakoľko je atypická priečnym sklonom a vyskytujú sa tam DN

Potrebná obnova krytu vozovky v prietahu mestskej časti
