SLOVENSKÁ SPRÁVA CIEST IVSC KOŠICE

**NEHODOVÉ LOKALITY
NA CESTÁCH I. TRIEDY
v roku 2020**

PODĽA KRITÉRIA 5 DN/rok/km

Materiál predkladá : SSC IVSC Košice – pracovisko Prešov

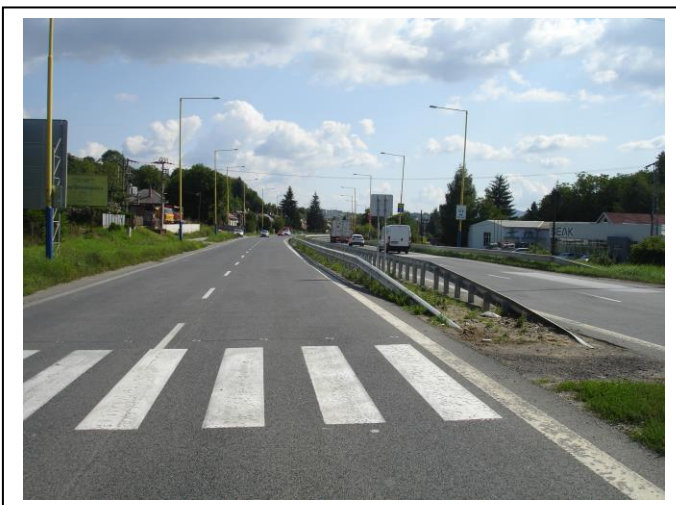
Začiatok úseku NL v smere staničenia

Príčiny DN: Porušenie povinnosti vodiča, nedodržanie vzdialenosti medzi vozidlami, porušenie osobitných ustanovení o chodcoch. V roku 2020 bol úsek križovatky Obrancov mieru, Vlada Klementisa zrekonštruovaný.

Navrhované opatrenia: Úsek cesty nevykazuje žiadne zavady v stavebno-technickom stave.

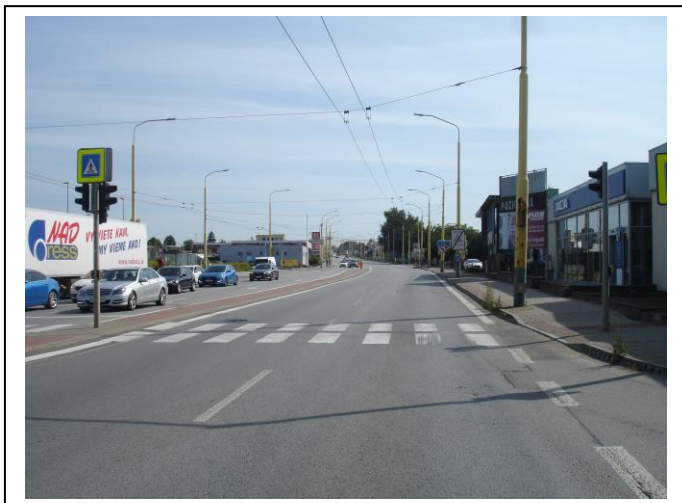
Začiatok úseku NL v smere staničenia

Príčiny DN: Porušenie povinnosti vodiča, nedodržanie vzdialenosti medzi vozidlami, nesprávna jazda cez križovatku.

Jedná sa o štvorpruhovú smerovo nerozdelenú komunikáciu, ktorá bola v roku 2020 v celkovo zrekonštruovaná a nevykazuje žiadne zavady v stavebno – technickom stave.

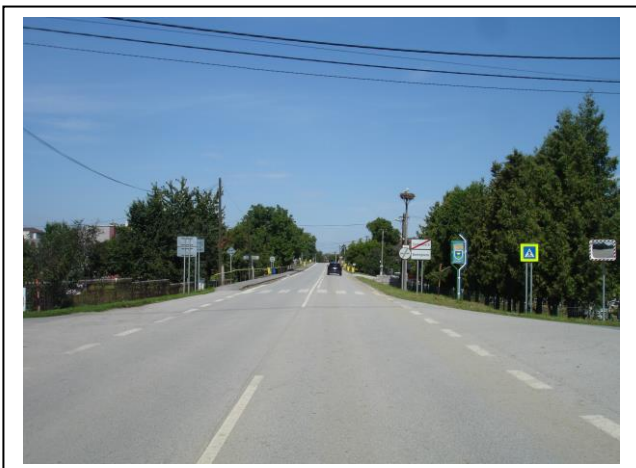
Proti smeru staničenia

Príčiny DN: Nadmerne zvýšená intenzita dopravy hlavne v špičkových hodinách, nedodržanie povolenej rýchlosti, nebezpečné predchádzanie, nedisciplinovanosť všetkých účastníkov cestnej premávky.

Navrhované opatrenia : Bola prevedená obnova obrusnej vrstvy vozovky a komunikácia nevykazuje žiadne závady v stavebno – technickom stave

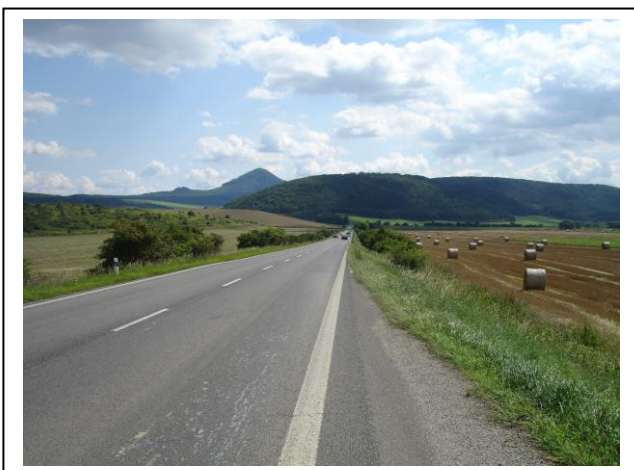
Proti smeru staničenia

Príčiny DN: Nadmerne zvýšená intenzita dopravy hlavne v špičkových hodinách, nedodržanie povolenej rýchlosti, nebezpečné predchádzanie, nedisciplinovanosť všetkých účastníkov cestnej premávky, nedostatočné smerové a šírkové usporiadanie.

Navrhované opatrenia : Rekonštrukcia smerového a šírkového usporiadania.

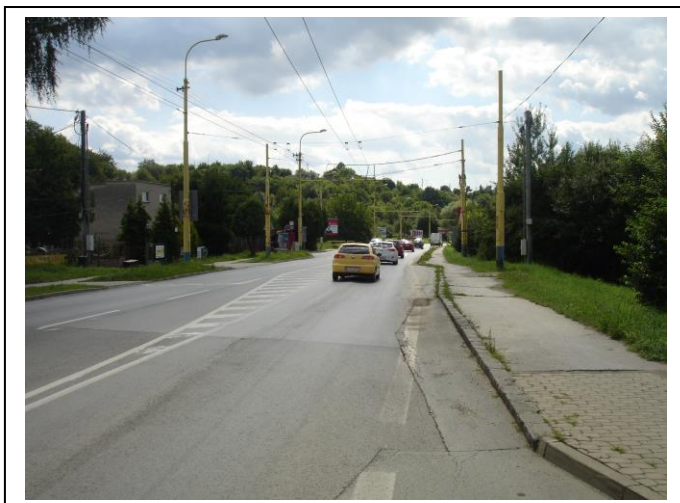
Začiatok úseku NL v smere staničenia

Príčiny DN: Porušenie povinnosti vodiča, nesprávna jazda cez križovatku, nedodržanie vzdialenosti medzi vozidlami, porušenie osobitných ustanovení o chodcoch, zvýšenie intenzity dopravy.

Navrhované opatrenia: Obnova obrusnej vrstvy vozovky
