**SLOVENSKÁ SPRÁVA CIEST
IVSC BANSKÁ BYSTRICA**

**NEHODOVÉ LOKALITY
NA CESTÁCH I. TRIEDY
v roku 2021**

PODĽA KRITÉRIA 5 DN/rok/km

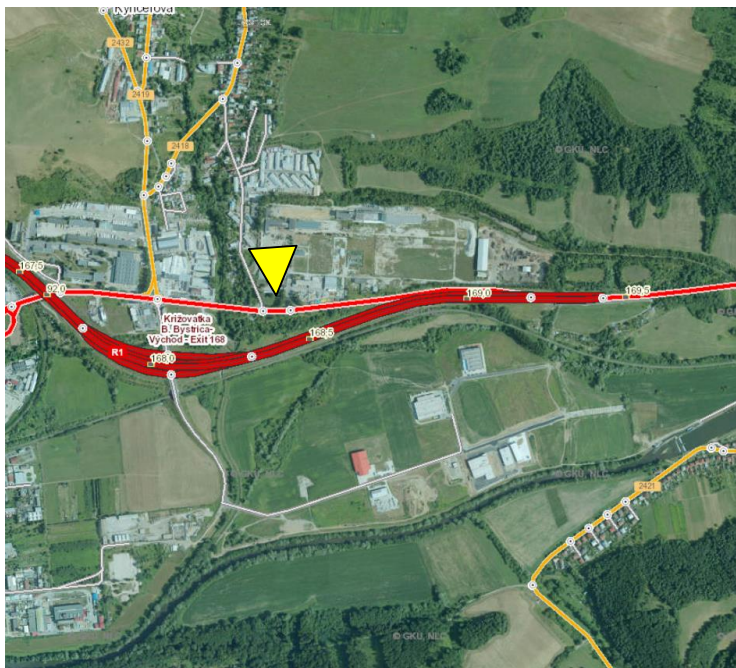
Situácia

Nehodová lokalita sa nachádza v intraviláne mesta Banská Bystrica na ceste I/66. Ide o priamy úsek, ktorý prechádza miernym ľavotočivým oblúkom. Podľa celoštátneho sčítania dopravy v roku 2015 bola intenzita dopravy v tomto úseku 11155 vozidiel/24 h, z toho 11,4% ťažkých.

V uvedenej lokalite sa stalo za rok 2021 päť dopravných nehôd, pri ktorých bola jedna osoba usmrtená a štyri osoby boli ľahko zranené.

Príčiny dopravných nehôd boli: vplyv prevádzky, porušenie povinnosti účastníka cestnej premávky, porušenie povinnosti vodiča, nesprávna jazda cez križovatku a porušenie osobitných ustanovení o chodcoch.

Vykonané opatrenia

- obnova vodorovného dopravného značenia a oprava zvislého DZ, v rámci údržby každoročne

Opatrenia navrhované

- príčinou DN bolo zlyhanie ľudského faktora, úsek je dostatočne prehľadný
- zo strany príslušného dopravného inšpektorátu nebol daný podnet na úpravu dopravného značenia, aktuálne je v predmetnom úseku najvyššia dovolená rýchlosť 70 km/hod.
- realizácia veľkoplošných opráv v staničení 88,400 – 92,500 vo finančnom objeme 2500 000 eur, termín realizácie rok 2022

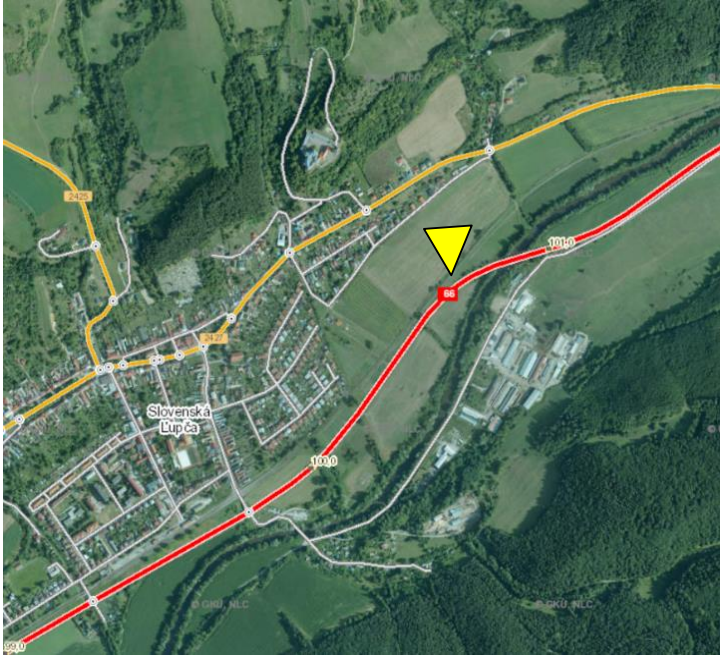
Situácia

Nehodová lokalita sa nachádza v extraviláne obce Slovenská Ľupča na ceste I/66. Ide o priamy úsek, ktorý prechádza miernym pravotočivým oblúkom. Podľa celoštátneho sčítania dopravy v roku 2015 bola intenzita dopravy v tomto úseku 12387 vozidiel/24 h, z toho 12,5% ťažkých.

V uvedenej lokalite sa stali za rok 2021 dve dopravné nehody, pri ktorých bola jedna osoba usmrtená a jedna osoba bola ľahko zranená.

Príčiny dopravných nehôd boli: porušenie povinnosti vodiča a nesprávne predchádzanie.

- obnova vodorovného dopravného značenia a oprava zvislého DZ, v rámci údržby každoročne

- príčinou DN bolo zlyhanie ľudského faktora, úsek je dostatočne prehľadný
- zo strany príslušného dopravného inšpektorátu nebol daný podnet na úpravu dopravného značenia, aktuálne je v predmetnom úseku najvyššia dovolená rýchlosť 70 km/hod.
- vzhľadom na uvedené, nie je potrebné prijímať opatrenia

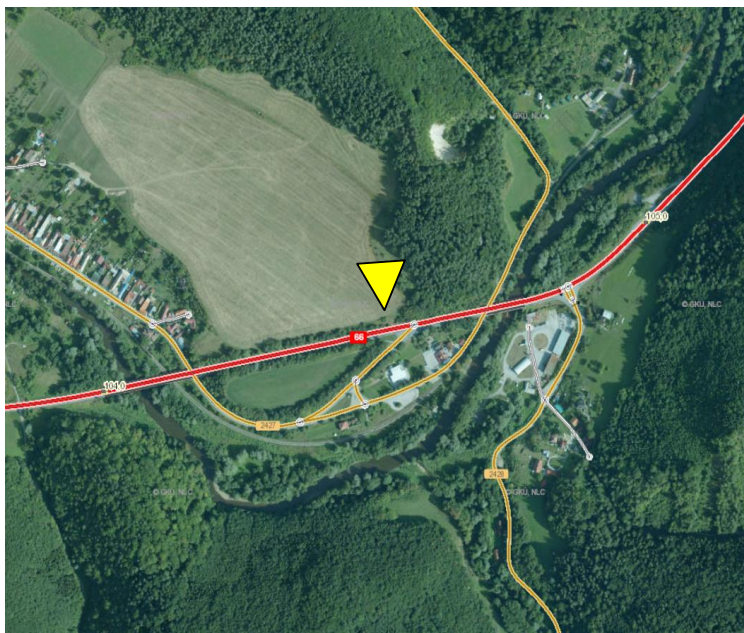
Situácia

Nehodová lokalita sa nachádza v extraviláne obce Lučatín na ceste I/66. Ide o priamy úsek, ktorý prechádza miernym ľavotočivým oblúkom. Podľa celoštátneho sčítania dopravy v roku 2015 bola intenzita dopravy v tomto úseku 12387 vozidiel/24 h, z toho 12,5% ťažkých.

V uvedenej lokalite sa stali za rok 2021 tri dopravné nehody, pri ktorých nedošlo k zraneniam. Príčiny dopravných nehôd boli: porušenie povinnosti vodiča, nedodržanie vzdialenosti medzi vozidlami a nerešpektovanie osobitosti premávky v zimnom období

- obnova vodorovného dopravného značenia a oprava zvislého DZ, v rámci údržby každoročne

- príčinou DN bolo zlyhanie ľudského faktora, úsek je dostatočne prehľadný
- zo strany príslušného dopravného inšpektorátu nebol daný podnet na úpravu dopravného značenia,
- vzhľadom na uvedené, nie je potrebné prijímať opatrenia

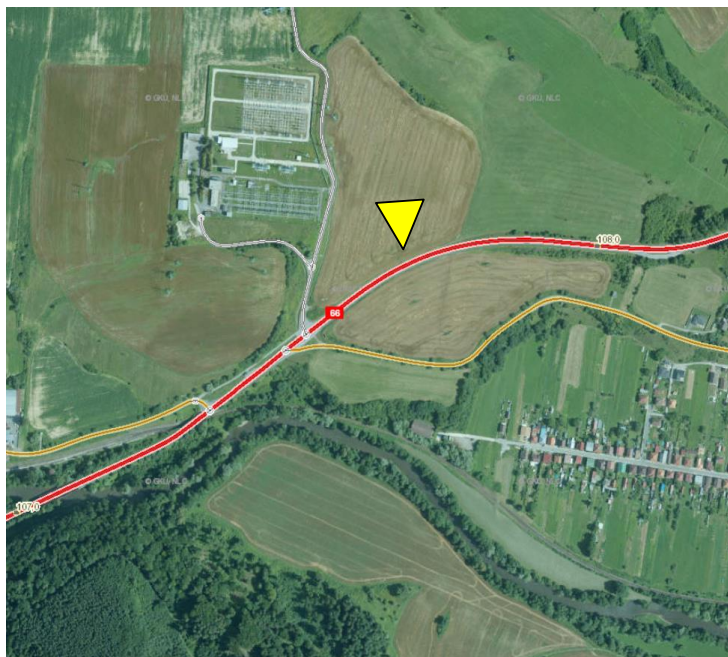
Situácia

Nehodová lokalita sa nachádza v extraviláne obce Medzibrod na ceste I/66. Ide o úsek, ktorý prechádza miernym pravotočivým oblúkom. Podľa celoštátneho sčítania dopravy v roku 2015 bola intenzita dopravy v tomto úseku 10152 vozidiel/24 h, z toho 14,5% ťažkých.

V uvedenej lokalite sa stali za rok 2021 dve dopravné nehody, pri ktorých bola jedna osoba ťažko zranená a jedna osoba bola zranená ľahko.

Príčiny dopravných nehôd boli: nedovolená rýchlosť jazdy a nedodržanie vzdialenosti medzi vozidlami.

- obnova vodorovného dopravného značenia a oprava zvislého DZ, v rámci údržby každoročne

- príčinou DN bolo zlyhanie ľudského faktora, úsek je dostatočne prehľadný
- zo strany príslušného dopravného inšpektorátu nebol daný podnet na úpravu dopravného značenia,
- vzhľadom na uvedené, nie je potrebné prijímať opatrenia

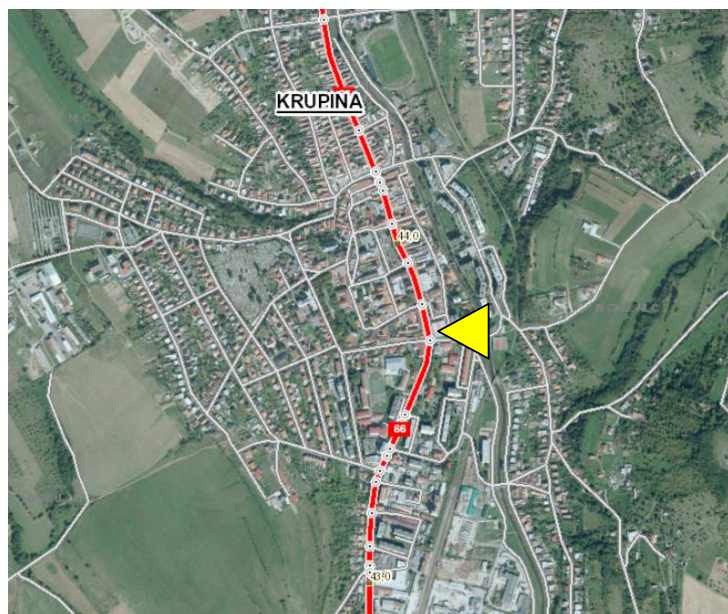
Situácia

Nehodová lokalita sa nachádza v intraviláne mesta Krupina na ceste I/66. Ide o priamy úsek s ľavotočivým oblúkom. Podľa celoštátneho sčítania dopravy v roku 2015 bola intenzita dopravy v tomto úseku 8524 vozidiel/24 h, z toho 20,1% ťažkých.

V uvedenej lokalite sa stalo za rok 2021 sedem dopravných nehôd, pri ktorých boli dve osoby ťažko zranené a jedna osoba bola zranená ľahko.

Príčiny dopravných nehôd boli: porušenie povinnosti vodiča, nesprávne otáčanie a cúvanie, nesprávne odbočovanie, nesprávna jazda cez križovatku a porušenie osobitných ustanovení o chodcoch.

- obnova vodorovného dopravného značenia a oprava zvislého DZ, v rámci údržby každoročne
- veľkoplošné opravy v staničení 44,215 – 44,675 vo finančnom objeme 126 000 eur, termín realizácie 2021

- príčinou DN bolo zlyhanie ľudského faktora, úsek je dostatočne prehľadný
- zo strany príslušného dopravného inšpektorátu nebol daný podnet na úpravu dopravného značenia
- vzhľadom na uvedené, nie je potrebné prijímať opatrenia

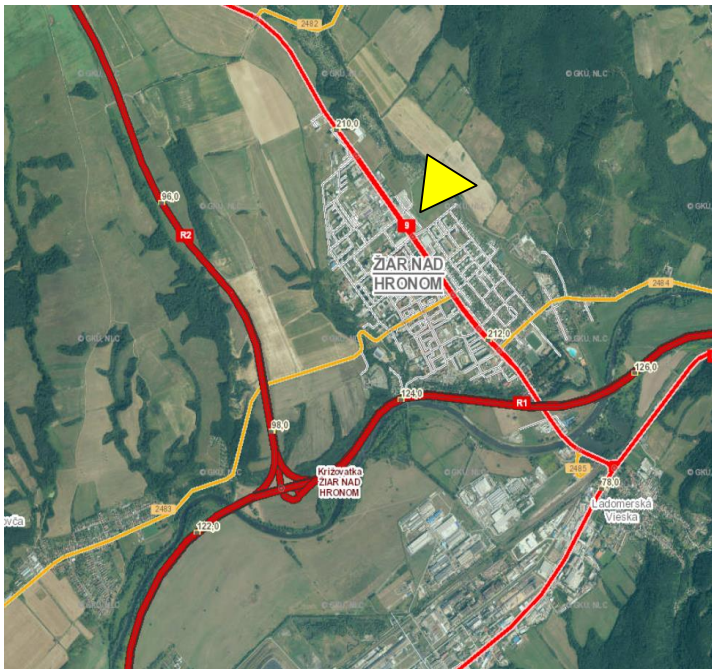
Situácia

Nehodová lokalita sa nachádza v intraviláne mesta Žiar nad Hronom na ceste I/9. Ide o priamy úsek. Podľa celoštátneho sčítania dopravy v roku 2015 bola intenzita dopravy v tomto úseku 11088 vozidiel/24 h, z toho 9,1% ťažkých.

V uvedenej lokalite sa stalo za rok 2021 päť dopravných nehôd, pri ktorých bolo päť osôb ľahko zranených. Príčiny dopravných nehôd boli: porušenie povinnosti vodiča, nedodržanie vzdialenosti medzi vozidlami a nesprávna jazda v jazdných pruhoch.

- obnova vodorovného dopravného značenia a oprava zvislého DZ, v rámci údržby každoročne

- príčinou DN bolo zlyhanie ľudského faktora, úsek je dostatočne prehľadný
- zo strany príslušného dopravného inšpektorátu nebol daný podnet na úpravu dopravného značenia
- vzhľadom na uvedené, nie je potrebné prijímať opatrenia
