SLOVENSKÁ SPRÁVA CIEST IVSC ŽILINA

**KRITICKÉ NEHODOVÉ LOKALITY
NA CESTÁCH I. TRIEDY
v roku 2021**

Kritická nehodová lokalita na ceste I/18 v km 548,90 – km 550,10

Kritická nehodová lokalita na ceste I/18E50 v km 517,50 – km 518,50

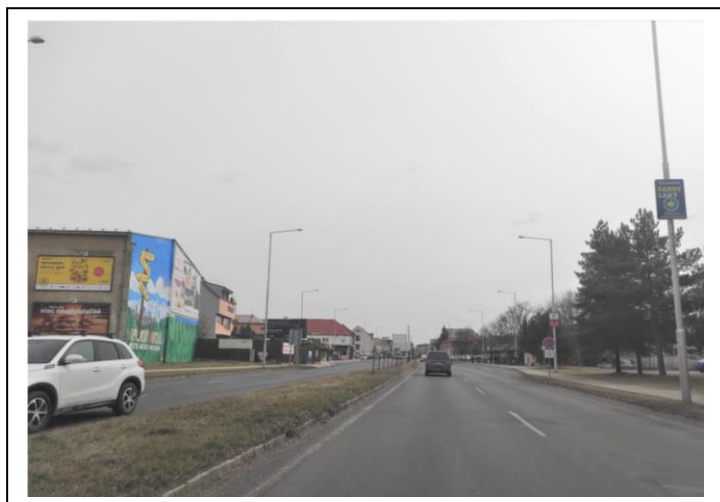
km 548,900 (začiatok KNL v smere staničenia)

KNL sa nachádza v intraviláne mesta Liptovský Mikuláš. Nehodový úsek začína za svetelne riadenou stykovou križovatkou cesty I/18 a MK Hollého a končí za priesečnou svetelne riadenou križovatkou cesty I/18 a MK kpt. Nálepku a MK J. Jánošku. Jedná sa o štvorpruhovú komunikáciu smerovo rozdelenú. Cesta I/18 má v prietahu mesta charakter zbernej komunikácie. V úseku je rýchlosť 50 km/hod. V úseku sa nachádza podchod pre peších, ktorý je využívaný minimálne. Chodci nie sú smerovaní k podchodu ale využívajú úrovňové priechody pre chodcov. Podľa celoštátneho sčítania dopravy v roku 2015 intenzita dopravy v úseku bola 18707voz./24 hod., z toho 9,57% ťažkých vozidiel.

V uvedenej lokalite bolo za rok 2021 evidované 10 DN, pri ktorej bola 1 osoba ťažko zranená a 3 osoby ľahko zranené. Spôsobené materiálne škody boli 38 400,0 EUR.

Príčina DN: porušenie povinností vodiča, nesprávne odbočovanie, nedovolená rýchlosť jazdy, nesprávna jazda cez križovátku, nedodržanie vzdialenosti medzi vozidlami a porušenie povinnosti účastníka cestnej premávky.

obnova povrchu vozovky, obnova VDZ

lokálne opravy povrchu, obnova VDZ (priechody pre chodcov)

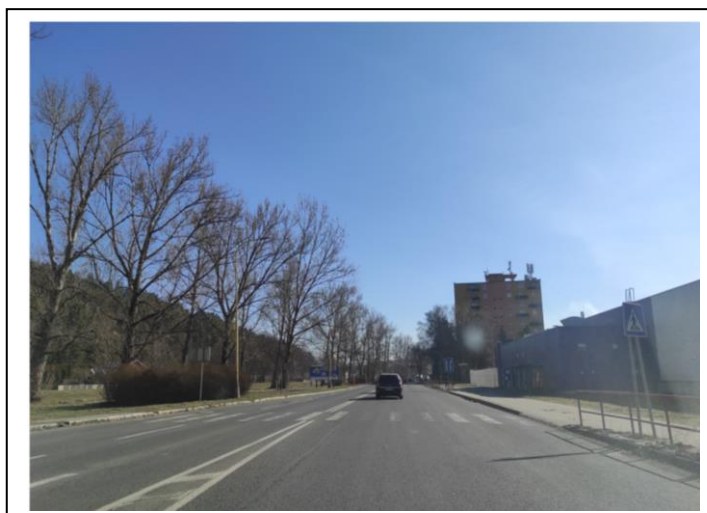
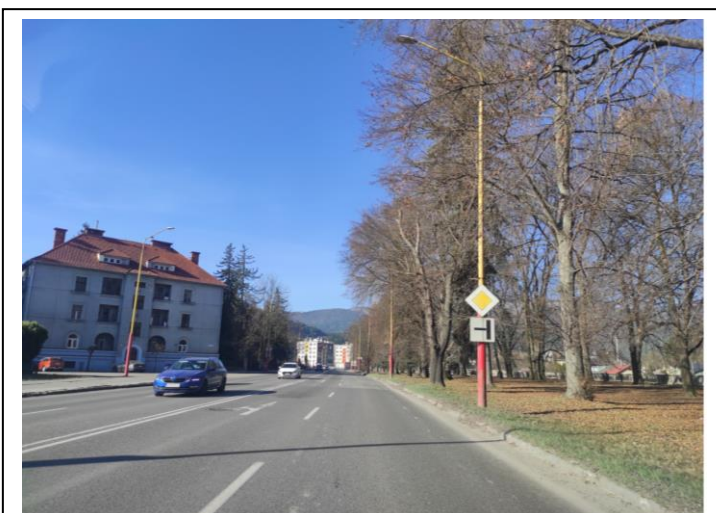
km 518,500 (koniec KNL v protismere staničenia)

KNL sa nachádza v intraviláne mesta Ružomberok. Nehodový úsek začína za svetelne riadenou priesečnou križovatkou ciest I/18 a MK Hrabovská a cesty III/2211. Pokračuje dvojpruhovou komunikáciou, ktorá prechádza do štvorpruhovej komunikácie smerovo nerozdelenej. Končí za stykovou križovatkou ciest I/18 a MK A. Bernoláka. Úsek je rovný s jedným miernym ľavotočivým smerovým oblúkom. V úseku je rýchlosť 50 km/hod. Podľa celoštátneho sčítania dopravy v roku 2015 intenzita dopravy v úseku bola 17426voz./24 hod., z toho 18,43 % ťažkých vozidiel.

V uvedenej lokalite boli za rok 2021 evidovaných 6 DN, pri ktorej boli 2 osoby ťažko zranené a 5 osoby ľahko zranené. Spôsobené materiálne škody boli 74 500,00 EUR.

Príčina DN: porušenie povinností účastníka cestnej premávky, porušenie povinností vodiča, nedovolená rýchlosť, nesprávna jazda cez križovátku a porušenie osobitných ustanovení o chodcoch.

obnova VDZ
